**ΕΠΙΤΡΟΠΗ ΔΙΕΡΕΥΝΗΣΗΣ ΑΤΥΧΗΜΑΤΩΝ ΚΑΙ
ΑΣΦΑΛΕΙΑΣ ΠΤΗΣΕΩΝ
(ΕΔΑΑΠ)**

**ΠΟΡΙΣΜΑ ΔΙΕΡΕΥΝΗΣΗΣ
ΑΤΥΧΗΜΑΤΟΣ ΑΕΡΟΣΚΑΦΟΥΣ
HB-OVR**

Ατύχημα αεροσκάφους HB-OVR την 30-5-2004
Στον Κρατικό Αερολιμένα Κερκύρας

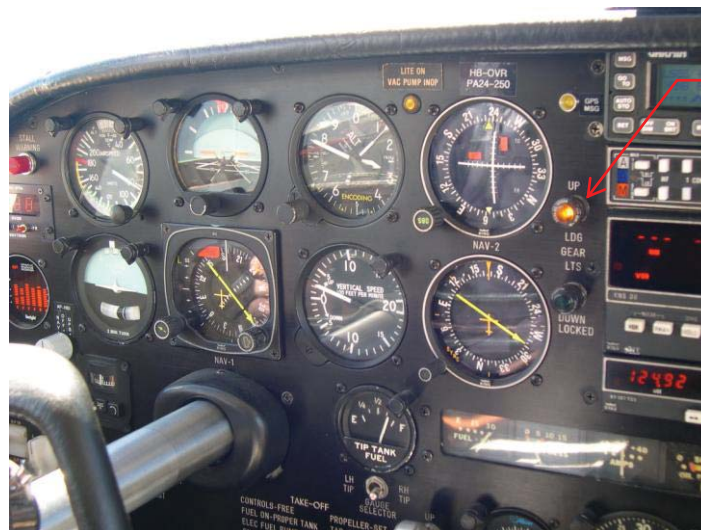
Φωτ. 1

Μετά την αφαίρεση της θυρίδας προσιτότητας και κατ' επέκταση την αφαίρεση των τάσεων επί του μηχανισμού ανάσυρσης των σκελών το σύστημα π/γ λειτούργησε κανονικά. Επιπροσθέτως η ανωτέρω δυσλειτουργία παρουσιάστηκε μόνο στην ανάσυρση των σκελών. Σε φωτογραφία όμως που ελήφθη από τους επιβαίνοντες στο α/φ εν πτήση στο σκέλος Propriano-Κέρκυρα, από τις λυχνίες ένδειξης της θέσης των σκελών φαίνεται αναμμένη η κίτρινη, το οποίο σημαίνει ότι τα σκέλη ήταν επάνω και ασφαλισμένα (φωτ. 1).

Λυχνία ένδειξης ασφάλισης σκελών στην άνω θέση

3.1.4 Κατά τη διάρκεια της πτήσης τα σκέλη ήταν επάνω και ασφαλισμένα και η σειρήνα ήχησε προειδοποιητικά προ της π/γ ότι τα σκέλη δεν είχαν εκταθεί.
