**ΕΠΙΤΡΟΠΗ ΔΙΕΡΕΥΝΗΣΗΣ ΑΤΥΧΗΜΑΤΩΝ ΚΑΙ
ΑΣΦΑΛΕΙΑΣ ΠΤΗΣΕΩΝ
(ΕΔΑΑΠ)**

**ΕΚΘΕΣΗ ΔΙΕΡΕΥΝΗΣΗΣ ΑΤΥΧΗΜΑΤΟΣ
ΕΛΙΚΟΠΤΕΡΟΥ G-DKEM
ΣΤΗΝ ΠΕΡΙΟΧΗ ΦΑΝΑΡΙ ΜΥΚΟΝΟΥ
ΤΗΝ 4^Η ΜΑΙΟΥ 2016**

E 03 / 2017

Ελικοπτήρου G-DKEM, BELL 407
σε ιδιωτικό χώρο προσγείωσης στην περιοχή Φανάρι της Μυκόνου
την 04/05/2016

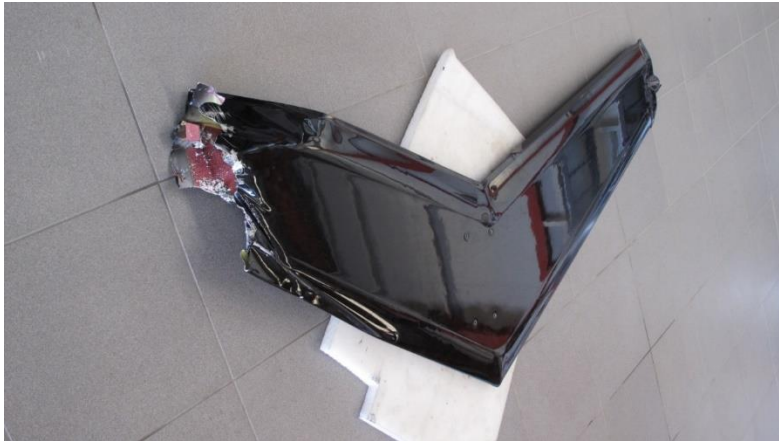
Ο χειριστής μετά την ασφαλή προσγείωσή του και σε έλεγχο που πραγματοποίησε διαπίστωσε να λείπει από το ε/π το ουραίο πέδιλο και το κατώτερο τμήμα του ουραίου πτερυγίου, τα οποία βρέθηκαν στο πίσω μέρος του παρακείμενου τοιχείου. Επίσης σοβαρή ζημία είχαν υποστεί τα άκρα των πτερυγίων του ουραίου στροφείου, όπου βρέθηκαν ίχνη κόκκινου χρώματος. Στην ανατολική πλευρά του ελικοδρομίου όπου

Φωτ. 1 Ουραίο περύγιο

Από τον μετέπειτα έλεγχο του ε/π και το υπάρχον φωτογραφικό υλικό γίνεται φανερό ότι κατά την επαφή του ουραίου πέδιλου στο τοιχίο στράβωσε το κάτω τμήμα του ουραίου περυγίου και στη συνέχεια ακουμπώντας τις πτέρυγες του ουραίου στροφείου, όπου υπάρχουν ίχνη κόκκινου χρώματος, αποκόπηκε το κάτω τμήμα του ουραίου περυγίου. Η επαφή των περυγίων του ουραίου στροφείου με το ουραίο πέδιλο είχε ως αποτέλεσμα την θραύση της βάσης στήριξης του κιβωτίου οδοντωτών τροχών του ουραίου στροφείου. Αυτά είχαν ως συνέπεια τους κραδασμούς που αναφέρει ο χειριστής.

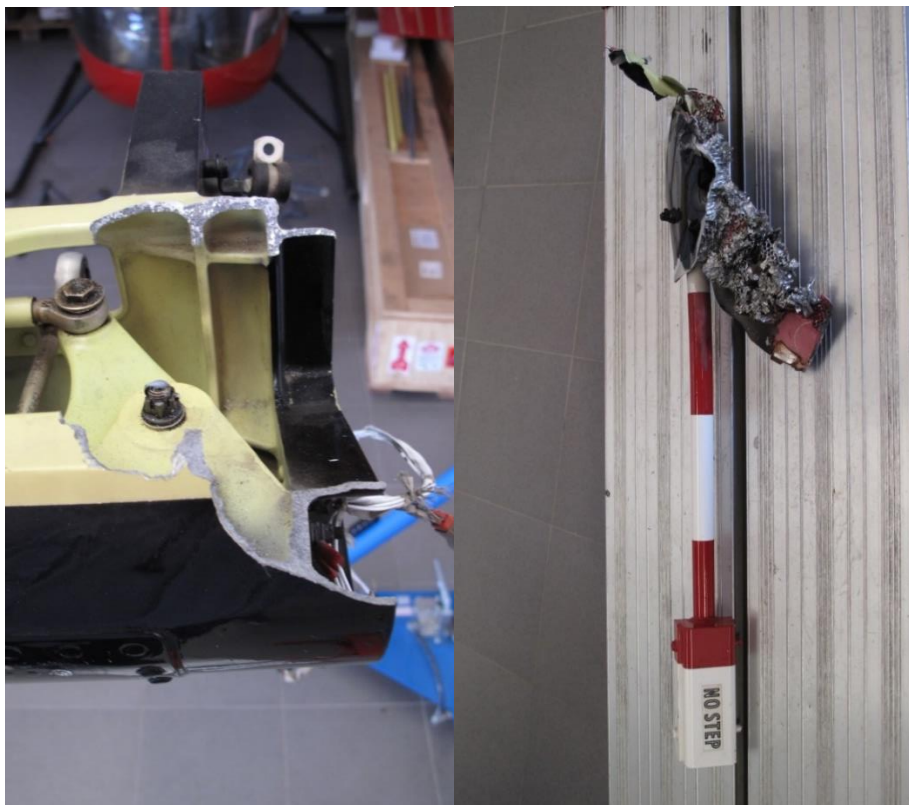
Κατά τον έλεγχο διαπιστώθηκε ότι εκτός των προαναφερθέντων ζημιών, η βάση στήριξης του κιβωτίου οδοντωτών τροχών ουραίου στροφείου είχε υποστεί θραύση λόγω της πρόσκρουσης των περυγίων του ουραίου στροφείου στον τοίχο.

Φωτ. 2 – 3 Βάση στήριξης του κιβωτίου οδοντωτών τροχών ουραίου στροφείου - Ουραίο πέδιλο

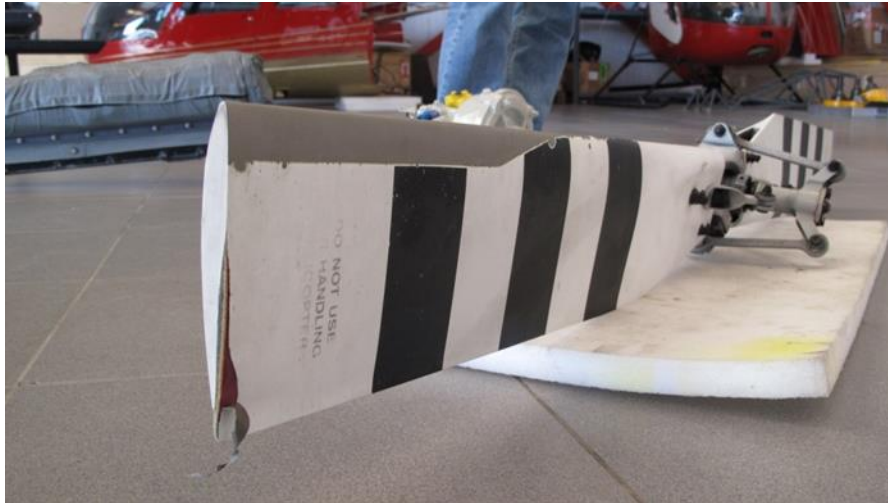
Φωτ. 4 Ουραίο πτερύγιο

Επίσης ένας πείρος, εξάρτημα του ουραίου πτερυγίου αποσπάστηκε και τρύπησε το αεροδυναμικό κάλυμμα της καμπίνας και το πλαίσιο που βρίσκεται κάτω από το ουραίο τμήμα του ε/π.

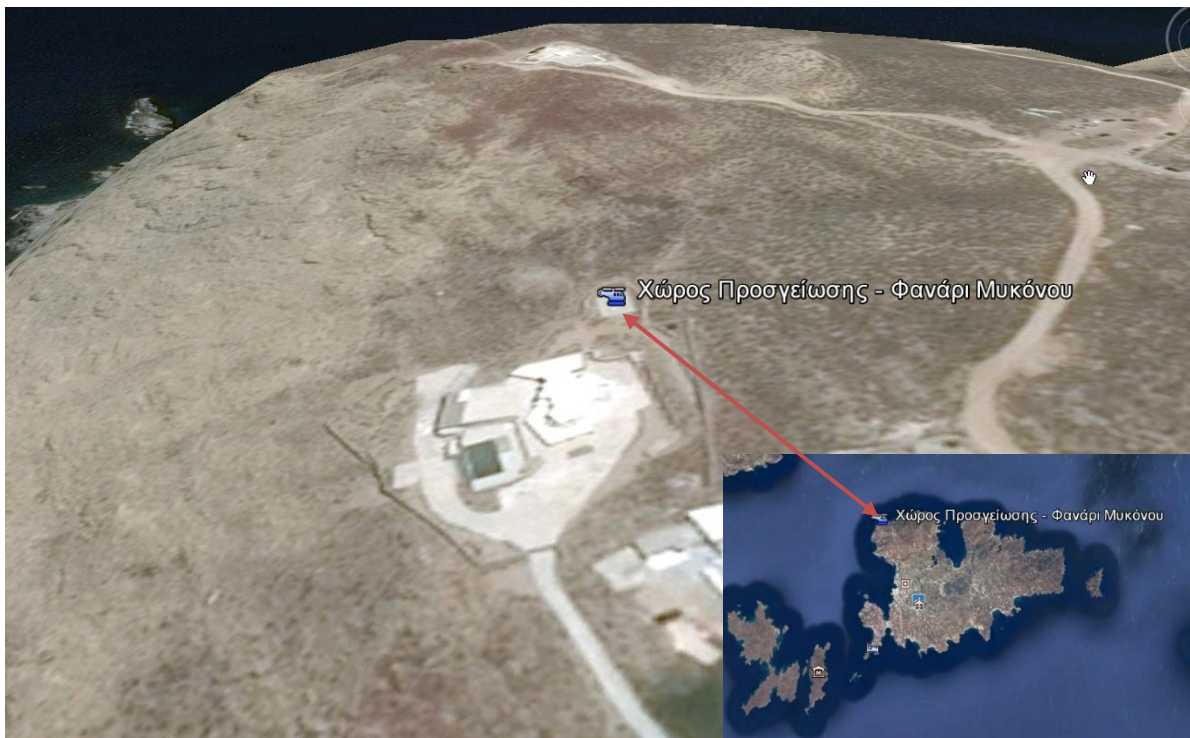
Εικ. 1 Πεδίο προσγείωσης ε/π, περιοχή Φανάρι Μυκόνου

Ο χώρος του πεδίου προσγείωσης ε/π βρίσκεται εντός ιδιοκτησίας του χειριστή και ιδιοκτήτη του ε/π και περιβάλλεται από τοίχιο στις τρεις πλευρές του. Στην ανατολική πλευρά το τοίχιο έχει ύψος 1.6 m και στις άλλες δύο πλευρές, βόρεια και δυτική, το ύψος του είναι 0.5 m.

Το μήκος του ελικοπτέρου είναι 10.4 m, ενώ η απόσταση του ανατολικού τοιχίου όπου προσέκρουσε το ουραίο περύγιο και στροφείο από το κέντρο της πίστας (διαμορφωμένος χώρος) είναι 8 m. Από τις διαστάσεις προκύπτει ότι ο διαθέσιμος χώρος για περιστροφική κίνηση του ε/π είναι περιορισμένος, δηλαδή αν το κέντρο του ε/π περιστραφεί γύρω από τον άξονά του με ακρίβεια αυτό αφήνει μια διαθέσιμη απόσταση περίπου 2.8 m (8 m - 5.2 m). Έτσι, αν ο χειριστής του ε/π δεν αιωρηθεί με ακρίβεια και σε ύψος που να καθαρίζει τα γύρω εμπόδια (τοιχίο) η πιθανότητα να τα κτυπήσει είναι σχεδόν βέβαιη.

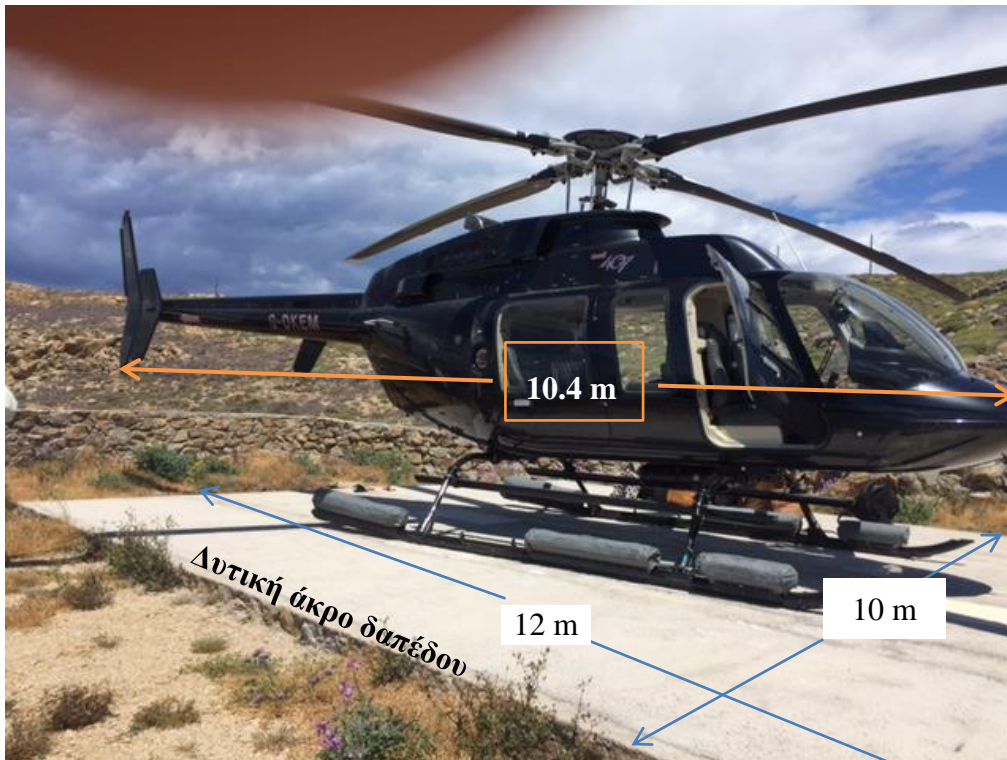
Φωτ. 5 Ε/π στον χώρο στάθμευσης μετά το περιστατικό

Οι διαστάσεις του διαμορφωμένου πεδίου προσγείωσης το οποίο χρησιμοποιείται για προσγείωση – απογείωση και στάθμευση του ε/π είναι 12 m x 10 m, με την μεγαλύτερη πλευρά στην διεύθυνση Βορρά – Νότο. Η απόσταση του κέντρου της πίστας από το ανατολικό τοίχιο, όπου βρήκε το ουραίο πέδιλο, είναι 8 m και η απόσταση του δυτικού άκρου του δαπέδου στάθμευσης από τον τοίχιο είναι 13 m. Ως δείκτης διεύθυνσης ανέμου χρησιμοποιείται ιστός με σημαία που βρίσκεται σε απόσταση περίπου 50 m από τον χώρο, εμπροσθεν της οικίας του ιδιοκτήτη.
