**Έκθεση Διερεύνησης Συμβάντος
Αεροπλάνου D-CPSW
στον Κρατικό Αερ/να Ηρακλείου
την 8η Ιανουαρίου 2010**

Αρ. Έκθεσης 01 / 2011

**ΕΚΘΕΣΗ ΔΙΕΡΕΥΝΗΣΗΣ ΣΥΜΒΑΝΤΟΣ
01 / 2011**

**Συμβάν Αεροσκάφους D-CPSW
στον Κρατικό Αερολιμένα Ηρακλείου “Ν. Καζαντζάκης”
την 8^η Ιανουαρίου 2010**

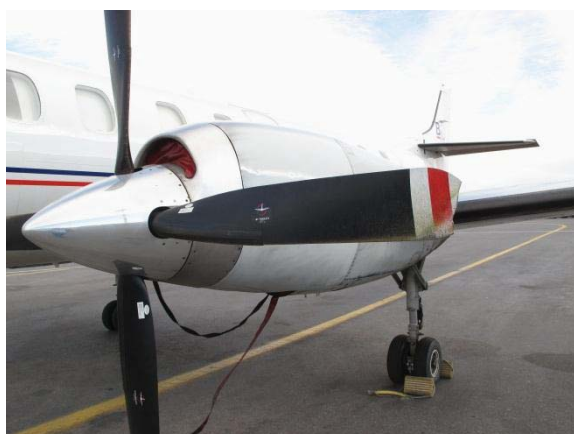
Φωτ. 1

Κατά την επιτόπια οπτική εξέταση του α/φ διαπιστώθηκαν ζημιές στην αριστερή έλικα (ένα περύγιο σπασμένο στο άκρο του και χτυπήματα στα υπόλοιπα τρία)(Φωτ.1) και στον αριστερό τροχό (σχίσσιμο του ελαστικού)(Φωτ.2).

Οι ζημιές που προκλήθηκαν στην έλικα του α/φ προήλθαν αποκλειστικά από την πρόσκρουση της σε μεταλλική, σταθερά στερεωμένη πινακίδα σήμανσης εναπομείναντος μήκους διαδρόμου. Στο Παράρτημα 14 (ANNEX 14) της Σύμβασης του Σικάγο στο οποίο αναγράφονται τα Πρότυπα και οι Συνιστώμενες Πρακτικές που θέτει ο Διεθνής Οργανισμός Πολιτικής Αεροπορίας για τα πολιτικά αεροδρόμια, πουθενά δεν προβλέπονται πινακίδες που θα δείχνουν στους χειριστές καθώς κινούνται στον διάδρομο ύστερα από προσγείωση ή κατά την απογείωση το μήκος του διαδρόμου που απομένει από το σημείο που βρίσκονται μέχρι το τέλος του διαδρόμου. Επιπροσθέτως για όσες πινακίδες προβλέπεται η εγκατάστασή τους αναγράφει: *“Οι πινακίδες πρέπει να είναι εύθραυστες. Αυτές που είναι εγκαταστημένες κοντά σε διάδρομο ή τροχόδρομο, πρέπει να είναι επαρκώς χαμηλές, προκειμένου να υπάρχει απόσταση ασφαλείας από τους έλικες και τους κινητήρες των αεριωθούμενων α/φ. Το ύψος των τοποθετημένων πινακίδων δεν πρέπει να υπερβαίνει το ύψος που αναφέρεται στην αντίστοιχη στήλη του Πίνακα 5-5”* (ANNEX 14, Part I-Aerodromes, Chapter 5, Par. 5.4.1.2). Από τον πίνακα προκύπτει ότι για τα χαρακτηριστικά του εν λόγω αεροδρομίου το ελάχιστο ύψος επιγραφής να είναι 800 mm, το μέγιστο ύψος ανάρτησης να είναι 1100 mm και η απόσταση από το χείλος του διαδρόμου της πλησιέστερης πλευράς της σήμανσης να είναι 8 – 15 m.

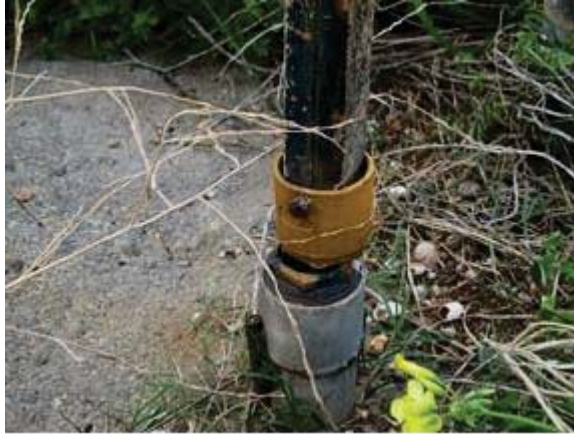
Φωτ. 3

Στα αεροδρόμια όμως που χρησιμοποιούνται από στρατιωτικά α/φ η Πολεμική Αεροπορία τοποθετεί πινακίδες ένδειξης εναπομείναντος μήκους διαδρόμου. Το αεροδρόμιο Ηρακλείου χρησιμοποιείται από στρατιωτικά α/φ και η Πολεμική Αεροπορία είχε τοποθετήσει τέτοιες πινακίδες οι οποίες είναι μεταλλικές και αρχικά ήταν στερεωμένες σε θραυστές βάσεις αλλά όταν για κάποιο λόγο οι βάσεις αυτές έσπασαν, αντί να αντικατασταθούν με άλλες θραυστές βάσεις, τοποθετήθηκαν μεταλλικοί ράβδοι και επιπλέον η στήριξη των πινακίδων ενισχύθηκε με συρμάτινες αντηρίδες (φωτ.3). Η μεταλλική επιφάνεια και η σταθερή στερέωση των πινακίδων είχαν σαν αποτέλεσμα την θραύση του πτερυγίου της έλικας που προσέκρουσε σε αυτή και αν το χτύπημα δεν ήταν στην άκρη της πινακίδας αλλά πιο μέσα θα προέκυπτε πολύ μεγαλύτερη ζημιά.

Επίσης, αν και η απόσταση από το άκρο του διαδρόμου, 19 m, ικανοποιεί τις απαιτήσεις του Παρ. 14, το ύψος της πινακίδας, 1.5 m, είναι εκτός προδιαγραφών.

2011 – 08 Ο Αερολιμένας σε συνεννόηση με την Πολεμική Αεροπορία να μεριμνήσει για την προσαρμογή των πινακίδων ένδειξης εναπομείναντος μήκους διαδρόμου με τις απαιτήσεις του Παραρτήματος 14 του ICAO.
