**ΕΠΙΤΡΟΠΗ
ΔΙΕΡΕΥΝΗΣΗΣ ΑΤΥΧΗΜΑΤΩΝ & ΑΣΦΑΛΕΙΑΣ ΠΤΗΣΕΩΝ**

**Πόρισμα Ατυχήματος
Ιπταμένης Αθλητικής Συσκευής
στην Περιοχή Μελιανά, Πρεβέζης
06/01/07**

ΑΡ. ΠΟΡΙΣΜΑΤΟΣ 01/2009

ΠΟΡΙΣΜΑ ΔΙΕΡΕΥΝΗΣΗΣ ΑΤΥΧΗΜΑΤΟΣ
01 / 2009
Ιπταμένης Αθλητικής Συσκευής (Αλεξιπτώτου Πλαγιάς)
στην περιοχή Μελιανά, Πρεβέζης
την 6^η Ιανουαρίου 2007

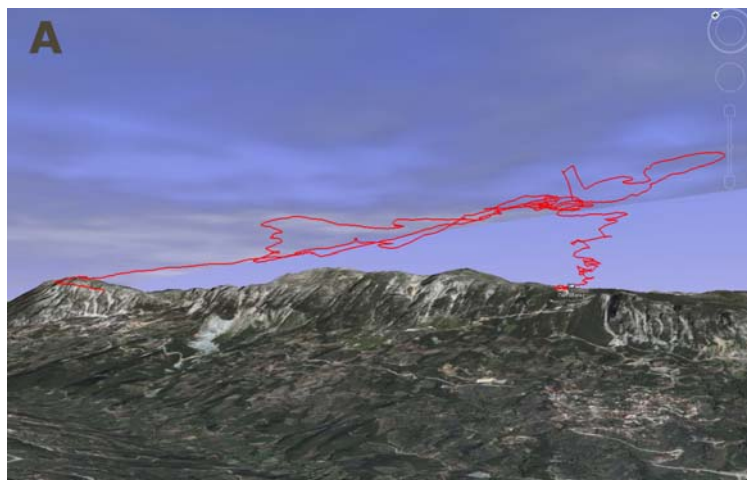
Εικόνα 1

Η πτήση μέχρι την στιγμή του ατυχήματος διήρκεσε περίπου μία ώρα. Η διαδρομή που διανύθηκε ήταν 30,19 km, (εικ. 1) και η μέγιστη απόσταση από το χώρο της απογείωσης ήταν 5.287 m.

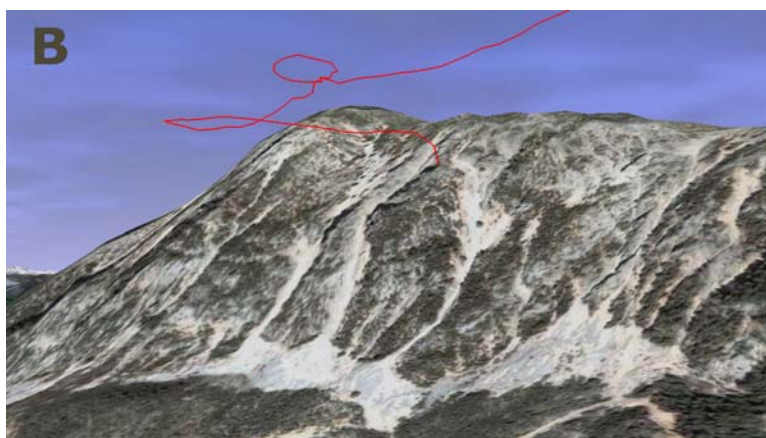
Εικόνα 2

Το μέγιστο ύψος πτήσης που καταγράφηκε ήταν 1.857 m ενώ το μικρότερο ήταν 972 m. Στις 16:09 h περίπου, ο χειριστής έχασε τον έλεγχο του αλεξιπτώτου πλαγιάς και προσέκρουσε σε δύσβατη περιοχή στη Βορειοδυτική άκρη των Θεσπρωτικών ορέων σε ύψος 1029 m. (εικ 2).

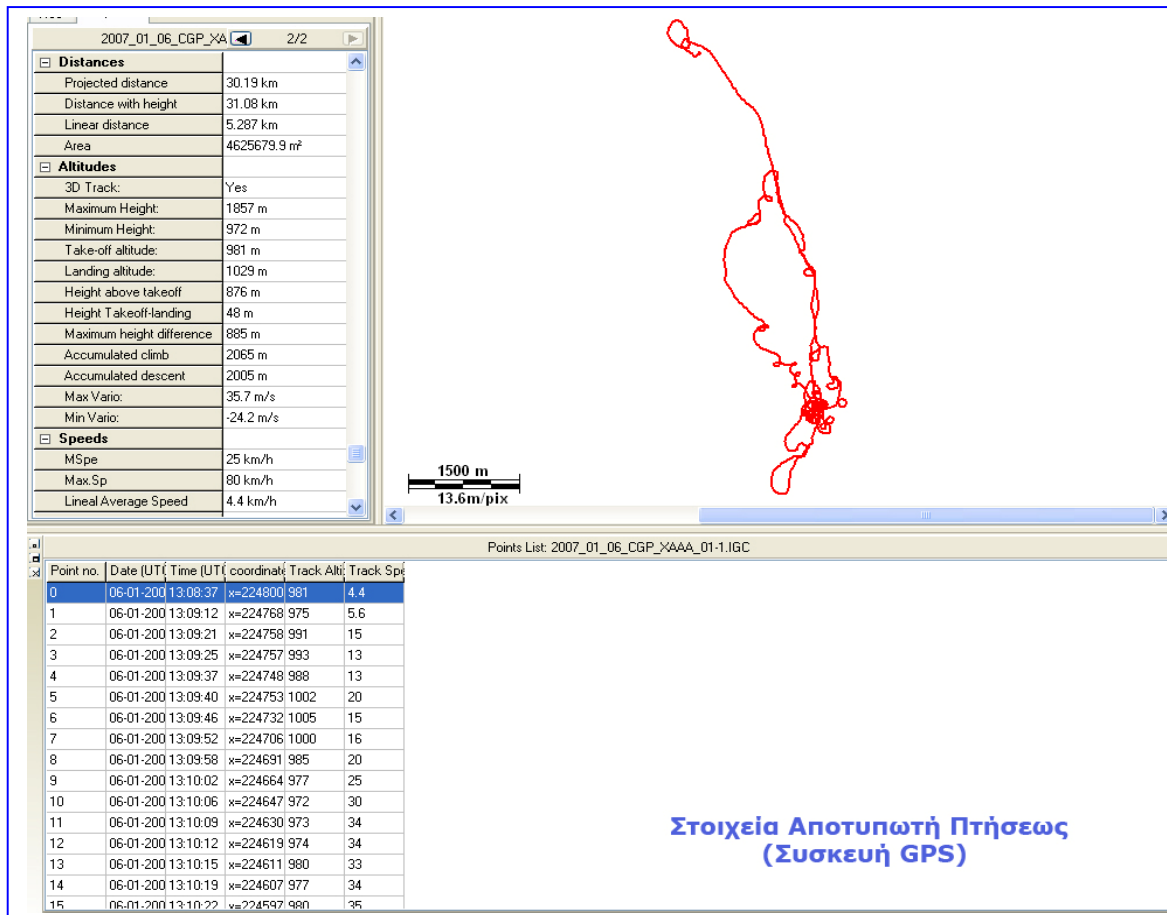
Η συσκευή GPS την οποία έφερε μαζί του ο χειριστής και καταγράφει τις συντεταγμένες και την πορεία του αλεξιπτώτου βρέθηκε σε καλή κατάσταση. Από τα στοιχεία της συσκευή αυτής αναλύθηκε η πορεία, το ύψος και η ταχύτητα της πτήσης.

Η πτήση από την ώρα της απογείωσης και μέχρι λίγα λεπτά πριν σημειωθεί το ατύχημα πραγματοποιούνταν σε ύψος μεγαλύτερο της βουνοκορφής. Από της 16:06:50 h όμως και σύμφωνα με το ίχνος του GPS (point no 969, Παράρτημα) ο χειριστής βρέθηκε να πετά στα υπήνεμα, σε ύψος 1.211 m μικρότερο της κορυφογραμμής που έχει ύψος 1.282 m στο σημείο αυτό. Τα επόμενα τρία λεπτά της πτήσης χαρακτηρίζονται από μικρές αναταράξεις της πτέρυγας και αυξομειώσεις της ταχύτητας ανάλογα με την πορεία του αλεξιπτώτου πλαγιάς, Βόρεια ή Νότια και ανάλογα με το αν πλησίαζε ή απομακρυνόταν από την πλαγιά (ανατολικά ή δυτικά αντίστοιχα).

Ο έλεγχος του αλεξιπτώτου άρχισε να χάνεται περί της 16:09:19 h (point no 1020, Παράρτημα), όπου στη συσκευή GPS κατεγράφη βίαιη αλλαγή διεύθυνσης ακολουθούμενη από ταχείες αυξομειώσεις του ύψους. Σύμφωνα με τον χειριστή στο συγκεκριμένο σημείο επήλθε ολικό μπροστινό κλείσιμο της πτέρυγας απόρροια των στροβιλισμών του αέρα στο υπήνεμο της πλαγιάς. Οι μετέπειτα χειρισμοί του χειριστή όπως αυτές περιγράφονται από τον ίδιο είναι δύσκολο να εκτιμηθεί αν συνέβαλαν στη λύση ή στην επιδείνωση του προβλήματος, μιας και οι χειρισμοί που απαιτούνται για την σταθεροποίηση της πτέρυγας μετά από συνεχή όπως ο ίδιος περιγράφει ασύμμετρα κλεισίματα είναι πολύ λεπτοί και απαιτούν μεγάλη εμπειρία.
