**ΕΠΙΤΡΟΠΗ  
ΔΙΕΡΕΥΝΗΣΗΣ ΑΤΥΧΗΜΑΤΩΝ & ΑΣΦΑΛΕΙΑΣ ΠΤΗΣΕΩΝ**

**Πόρισμα Διερεύνησης Συμβάντος  
του Αεροσκάφους SX-BIQ  
στον Κρατικό Αερολιμένα Αστυπάλαιας  
την 26<sup>η</sup> Ιουλίου 2010**

**ΑΡ. ΠΟΡΙΣΜΑΤΟΣ 01 / 2011**

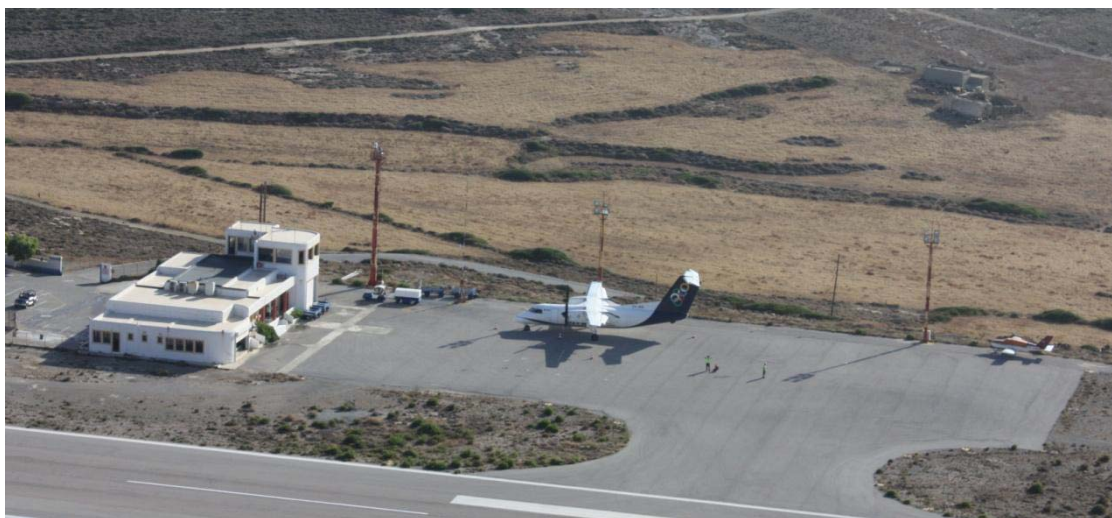
Φωτ. 1

OAL 034 και λόγω του περιορισμένου χώρου στάθμευσης των α/φ, η OAL 018 ζήτησε να προσέξουν ώστε να τους αφήσουν κάποιο χώρο για να σταθμεύσουν και εκείνοι. Μετά την προσγείωση, το πλήρωμα της OAL 034 έκανε στροφή επί του διαδρόμου προσγείωσης και εισήλθε στη πίστα στάθμευσης. Ο Σηματοϋρός (Marshaller) που υποδείκνυε την θέση στάθμευσης του α/φ, βρισκόταν στο Δυτικό άκρο της πίστας κοιτάζοντας Βόρεια και ο Κυβερνήτης (K1) της OAL034 που είχε τον χειρισμό του α/φ, κατευθύνθηκε Ανατολικά προσπαθώντας να κάνει όσο το δυνατό περισσότερο ανοιχτή στροφή για να μπορέσει να βγεί στη θέση που περίμενε ο Σηματοϋρός και να μείνει χώρος για στάθμευση του α/φ που θα προσγειωνόταν σε λίγο. Όταν το α/φ πλησίασε το Ανατολικό άκρο της πίστας ο K1 έκανε αριστερή στροφή και προχώρησε παράλληλα με αυτό προς Βορρά. Στην Ανατολική πλευρά της διαστάσεων 47 x 92 m πίστας είναι εγκατεστημένοι τρεις πυλώνες φωτισμού και ο K1 πριν αρχίσει εκ νέου αριστερή στροφή για να κατευθυνθεί Δυτικά, βλέποντας ότι πλησιάζουν πολύ τον μεσαίο πυλώνα, για να εξασφαλίσει ότι περνάνε είτε στον συγκυβερνήτη (K2) να βλέπει δεξιά. Ο K2 απάντησε “καθαρά” και του έκανε σήμα με τον αντίχειρα. Ο K1 άρχισε να στρίβει αριστερά, όταν ξαφνικά αισθάνθηκαν τράνταγμα και ακούστηκε θόρυβος από την πρόσκρουση του ακροπτερύγιου της δεξιάς πτέρυγας στον πυλώνα φωτισμού που ήταν δεξιά τους. Ο K1 αντέδρασε εφαρμόζοντας πέδηση και το α/φ έμεινε με το ακροπτερύγιο εγκλωβισμένο στη κλίμακα ανάβασης στον πυλώνα που είναι ενσωματωμένη στον πυλώνα και είχε παραμορφωθεί από την πρόσκρουση. (Φωτ 1) Στη συνέχεια το πλήρωμα έσβησε τους κινητήρες, την ηλεκτρική παροχή και έγινε η αποβίβαση των επιβατών.

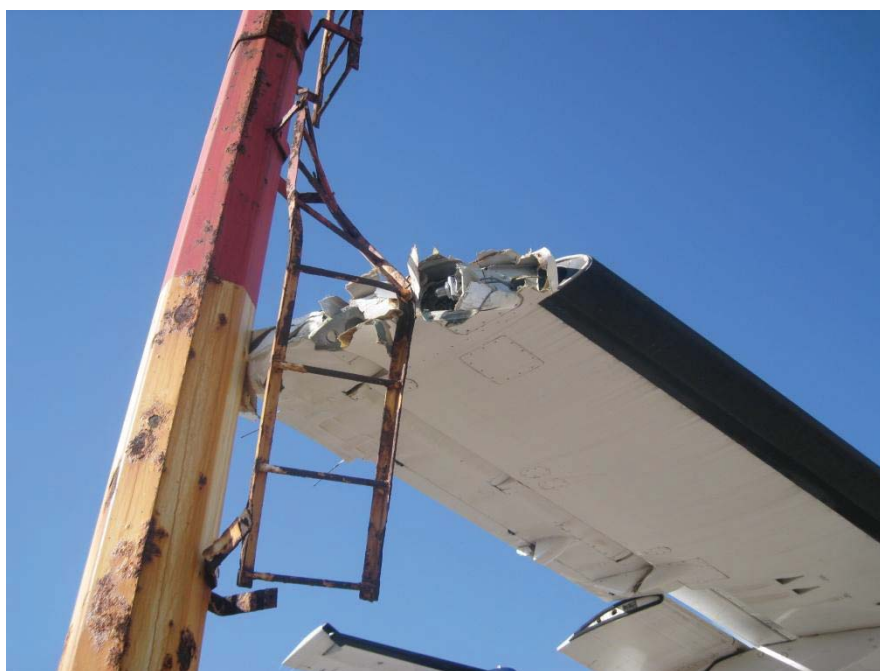
Φωτ. 2

Από την πρόσκρουση υπέστη ζημιά το δεξιό ακροπτερύγιο και το εξωτερικό τμήμα του δεξιού πηδαλίου κλίσης.

Υπήρξε παραμόρφωση της κλίμακας ανάβασης στον πυλώνα η οποία στη συνέχεια, προκειμένου να απεγκλωβισθεί η πτέρυγα, απεκόπη.

Στον πυλώνα προσέκρουσε το ακροπτερύγιο της δεξιάς πτέρυγας (60cm από το άκρο της πτέρυγας) και εγκλωβίσθηκε στη κλίμακα ανάβασης στον πυλώνα.(φωτ 2 ) Η κλίμακα παραμορφώθηκε και προκειμένου να απεγκλωβισθεί η πτέρυγα αποκόπηκε τμήμα της.
