**ΕΠΙΤΡΟΠΗ  
ΔΙΕΡΕΥΝΗΣΗΣ ΑΤΥΧΗΜΑΤΩΝ & ΑΣΦΑΛΕΙΑΣ ΠΤΗΣΕΩΝ**

**Πόρισμα Διερεύνησης Ατυχήματος  
Αλεξιπτώτου Πλαγιάς  
στην Περιοχή Κάθισμα, Ν.Λευκάδος  
την 01<sup>η</sup> Αυγούστου 2010**

**ΑΡ. ΠΟΡΙΣΜΑΤΟΣ 01 / 2012**

**ΕΠΙΤΡΟΠΗ ΔΙΕΡΕΥΝΗΣΗΣ ΑΤΥΧΗΜΑΤΩΝ ΚΑΙ  
ΑΣΦΑΛΕΙΑΣ ΠΤΗΣΕΩΝ  
(ΕΛΑΑΠ)**

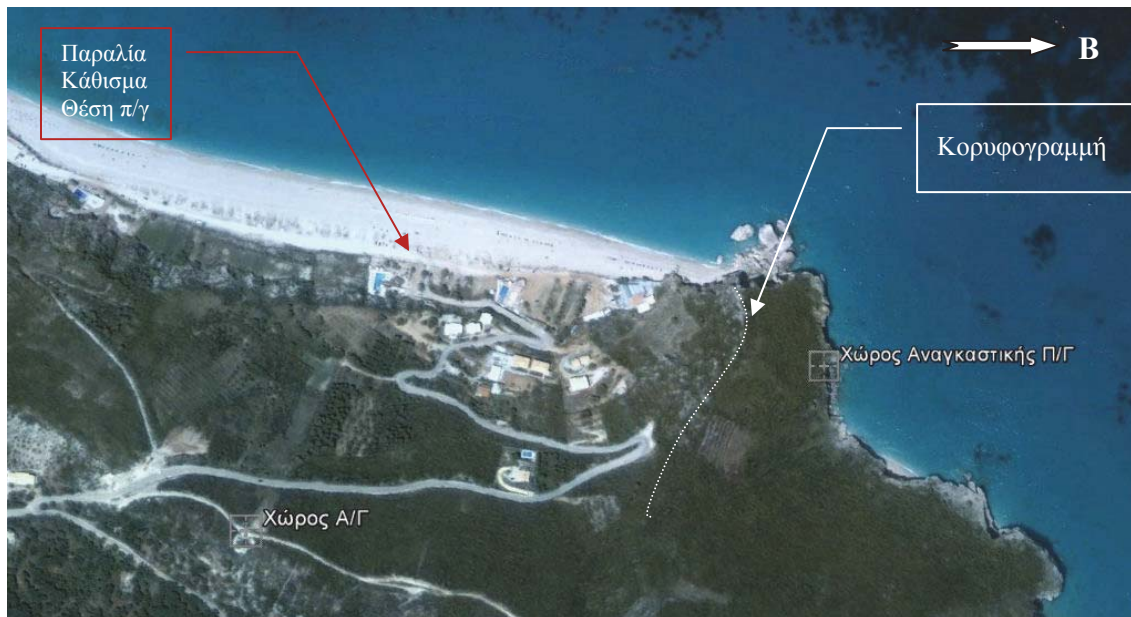
Εικόνα 1

Ο χειριστής αφού πραγματοποίησε δυο διελεύσεις πάνω από τον χώρο α/γ και παράλληλα με την κορυφογραμμή (Εικ. 1), διαπίστωσε ότι δεν υπήρχαν ικανοποιητικά ανοδικά ρεύματα και αποφάσισε να επεκτείνει το σκέλος της πτήσης πέρα από την κορυφογραμμή, της οποίας το ύψος κυμαίνεται από 460 ft, στο ύψος του χώρου α/γ και φτάνει τα 93 ft στο σημείο μεταξύ χώρου προτιθέμενης π/γ και αναγκαστικής.

Μη γνωρίζοντας όμως την μορφολογία του εδάφους και το μικροκλίμα της περιοχής, βρέθηκε σε περιοχή με ασταθή άνεμο, αναταράξεις και καθοδικά ρεύματα, με αποτέλεσμα την συνεχή απώλεια ύψους.

Ο χειριστής, μη δυνάμενος να ανακτήσει το απολεσθέν ύψος για να βρεθεί στην πλευρά του λόφου που βλέπει προς την παραλία Κάθισμα και να κατευθυνθεί προς το χώρο προσγείωσης όπως είχε προγραμματίσει, επέλεξε να επιχειρήσει αναγκαστική προσγείωση. Η περιοχή πάνω από την οποία βρισκόταν, ήταν καλυμμένη πλήρως με πυκνή βλάστηση θάμνων και πεύκων και στο τέλος υπήρχαν βράχια που κατέληγαν απότομα στην θάλασσα.

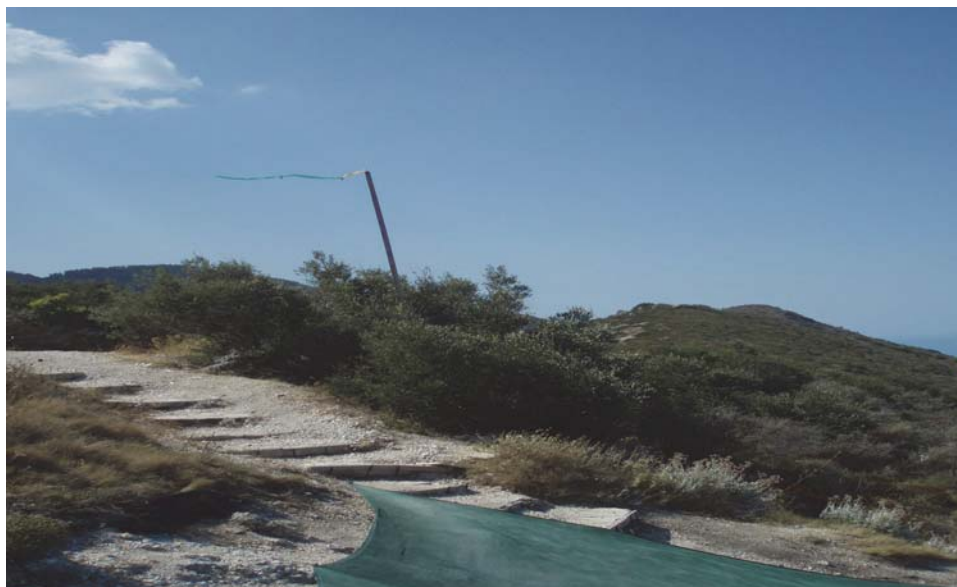
Φωτ. 1

Ο χώρος α/γ προσδιορίζεται από τις συντεταγμένες: 38° 46' 33''N, 20° 36' 15''E, βρίσκεται σε υψόμετρο 130 m από την επιφάνεια της θάλασσας, στην δυτική πλαγιά λόφου, στην περιοχή Κάθισμα της Νήσου Λευκάδος (Εικ. 1 & Φωτ. 1).

Ο χώρος ενδείκνυται για α/γ Αλεξιπτωτιστών Πλαγιάς δευτέρου επιπέδου, είναι απαλλαγμένος από μεγάλα εμπόδια και έχει καλή κλίση. Στο σημείο βρέθηκε στρωμένο ενισχυμένο ύφασμα για την διευκόλυνση του ανοίγματος και την καθαρότητα των αλεξιπτώτων. Δεν υπήρχε ανεμοδείκτης αλλά μόνο μια πλαστική κορδέλα δεμένη σε ένα στύλο (Φωτ. 1). Ο χώρος επιτρέπει την α/γ όχι όμως και την ασφαλή ακύρωση της προσπάθειας α/γ σε περίπτωση προβλήματος. Στην περιοχή υπάρχει πυκνή βλάστηση θάμνων και σε 15 m χαμηλότερου ύψους, υπάρχει δρόμος διπλής κατεύθυνσης με πυκνή κυκλοφορία.

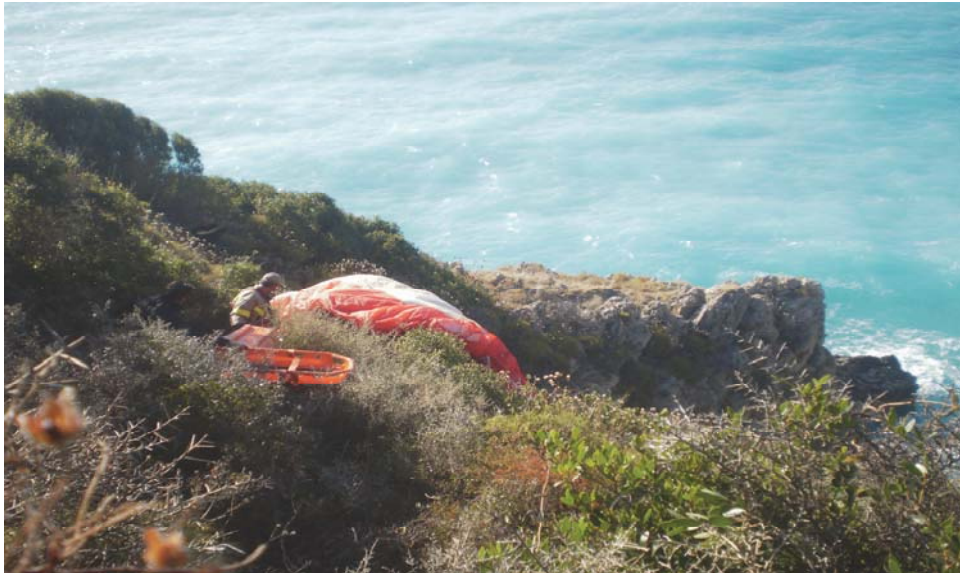
Φωτ. 2

Το σημείο πτώσης του χειριστή είναι στη θέση με συντεταγμένες 38° 46' 54''N, 20° 36' 08''E, έχει υψόμετρο 20 m από την επιφάνεια της θάλασσας, απέχει 650 m από τον χώρο α/γ και 500 m από το χώρο π/γ. Το σημείο πτώσης είναι δύσβατο, δυσπρόσιτο, βραχώδες και γενικά ακατάλληλο για προσγειώσεις (Εικ. 1 & Φωτ. 2).

Το σημείο της πτώσης ήταν βραχώδες και δύσβατο, κοντά στο χείλος γκρεμού που κατέληγε στην θάλασσα. Η ομάδα διάσωσης αποτελούμενη από οκτώ άνδρες, η οποία αργότερα ενισχύθηκε με άλλους τέσσερις, κατόρθωσε να προσεγγίσει τον τραυματία μια ώρα αργότερα. Η όλη επιχείρηση διάσωσης διήρκησε περίπου τρεις ώρες.
