**Πόρισμα Διερεύνησης Ατυχήματος
Αεροπλάνου SX-APZ
στον Κρατικό Αερολιμένα
Θεσσαλονίκης
την 02^Α Μαρτίου 2008**

ΑΡ. ΠΟΡΙΣΜΑΤΟΣ 02 / 2012

ΕΚΜΕΤΑΛΛΕΥΟΜΕΝΟΣ	: ΑΕΡΟΛΕΣΧΗ ΘΕΣΣΑΛΟΝΙΚΗΣ
ΙΔΙΟΚΤΗΤΗΣ	: ΑΕΡΟΛΕΣΧΗ ΘΕΣΣΑΛΟΝΙΚΗΣ
ΚΑΤΑΣΚΕΥΑΣΤΗΣ	: REIMS AVIATION CESSNA
ΤΥΠΟΣ	: CESSNA 172 M
ΕΘΝΙΚΟΤΗΤΑ	: ΕΛΛΗΝΙΚΗ
ΣΤΟΙΧΕΙΑ ΝΗΟΛΟΓΗΣΗΣ	: SX-APZ
ΤΟΠΟΣ ΑΤΥΧΗΜΑΤΟΣ	: Κρατικός Αερολιμένας Θεσσαλονίκης “Μακεδονία”
ΗΜΕΡΟΜΗΝΙΑ & ΩΡΑ	: 02/03/08 & 16:01 h
ΣΗΜΕΙΩΣΗ	: Οι χρόνοι είναι τοπικοί (τοπική ώρα = UTC + 2 h)

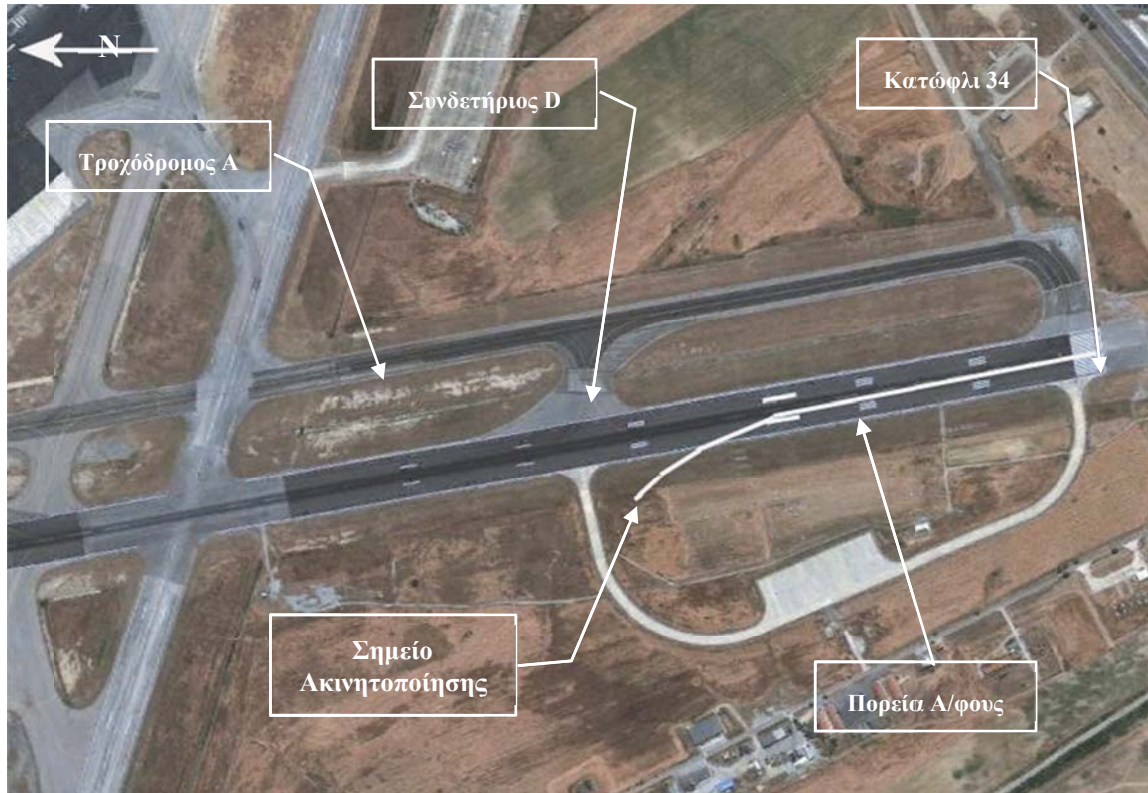
Εικόνα 1

Κατά την εκτροπή του α/φους εκτός του διαδρόμου, το ριναίο σκέλος βυθίσθηκε περίπου 30 cm σε λασπώδες έδαφος, έσπασε και αποκολλήθηκε το κάτω μέρος (ψαλίδι) από το ριναίο σκέλος του συστήματος π/γ, προσέκρουσε η έλικα στο έδαφος και σε καλυμμένο με χώμα συρματόπλεγμα, ακινητοποιώντας τον λειτουργούντα κινητήρα και στην συνέχεια το α/φος ανετράπη και ακινητοποιήθηκε σε χώρο στα όρια της ζώνης ασφαλείας και εκτός αυτής σχεδόν απέναντι από τον συνδετήριο D. (Εικόνα 1)

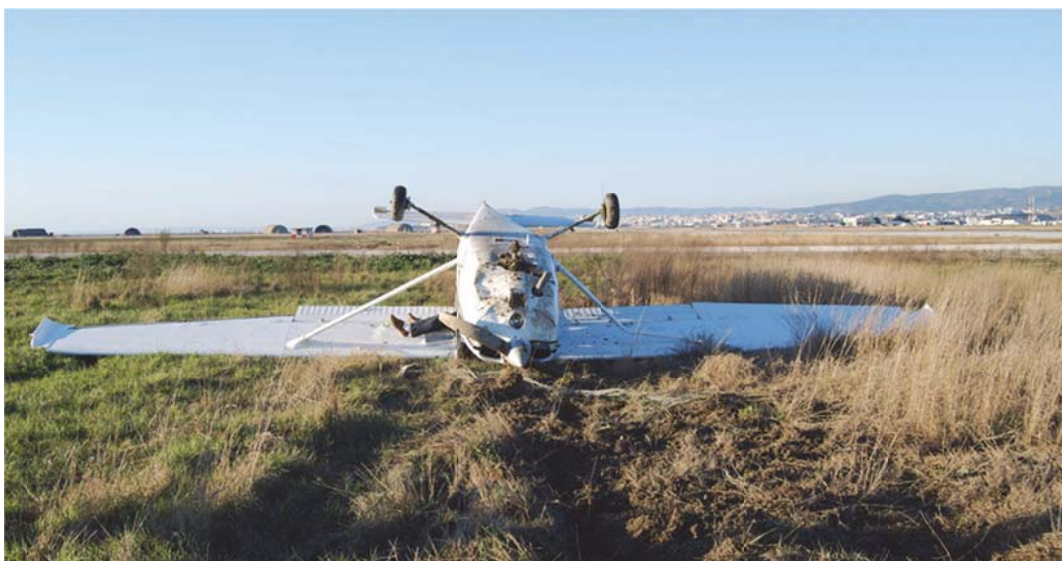
Φωτ. 1

Μετά την ακινητοποίηση του α/φους (φωτ. 1), ο χειριστής βγήκε από αυτό με ίδιες δυνάμεις, έχοντας ελαφρά τραυματισθεί. Στο α/φος δεν εκδηλώθηκε πυρκαγιά. Στον τόπο του ατυχήματος έφθασαν αμέσως η ομάδα διάσωσης με δύο οχήματα Follow-Me, τρία Πυροσβεστικά οχήματα και ένα όχημα της Αστυνομίας, των οποίων δεν χρειάστηκε η παρέμβαση.

- Σπάσιμο και αποκόλληση του κάτω μέρους (ψαλίδι) του ριναίου σκέλους του συστήματος προσγείωσης.
- Παραμορφώσεις στον κώνο της έλικας και στα καλύμματα του κινητήρα.
- Η έλικα έχει υποστεί στρέβλωση.
- Απότομο σταμάτημα του κινητήρα κατά την πρόσκρουση της έλικας στο έδαφος.
- Στρέβλωση της βάσης του κινητήρα.
- Στρέβλωση του δεξιού στυλιδίου της πτέρυγας.
- Στρέβλωση της αριστερής πτέρυγας και του πτερυγίου καμπυλότητας.
- Σπάσιμο των κεραιών των συστημάτων επικοινωνίας και ναυτιλίας.
- Στρέβλωση του αριστερού πηδαλίου ανόδου - καθόδου.
- Στρέβλωση του κάθετου σταθερού και του πηδαλίου διεύθυνσης.
