**ΕΠΙΤΡΟΠΗ ΔΙΕΡΕΥΝΗΣΗΣ ΑΤΥΧΗΜΑΤΩΝ ΚΑΙ  
ΑΣΦΑΛΕΙΑΣ ΠΤΗΣΕΩΝ  
(ΕΔΑΑΠ)**

**ΠΟΡΙΣΜΑ ΑΤΥΧΗΜΑΤΟΣ  
ΠΤΑΜΕΝΗΣ ΑΕΡΑΘΛΗΤΙΚΗΣ ΣΥΣΚΕΥΗΣ  
(ΑΛΕΞΙΠΤΩΤΟΥ ΠΛΑΓΙΑΣ)  
ΣΤΗΝ ΘΕΣΗ ΠΑΝΑΓΙΤΣΑ ΓΚΟΥΡΑ  
ΒΙΛΙΩΝ ΑΤΤΙΚΗΣ  
ΤΗΝ 19η ΙΟΥΝΙΟΥ 2012**

**02 / 2014**

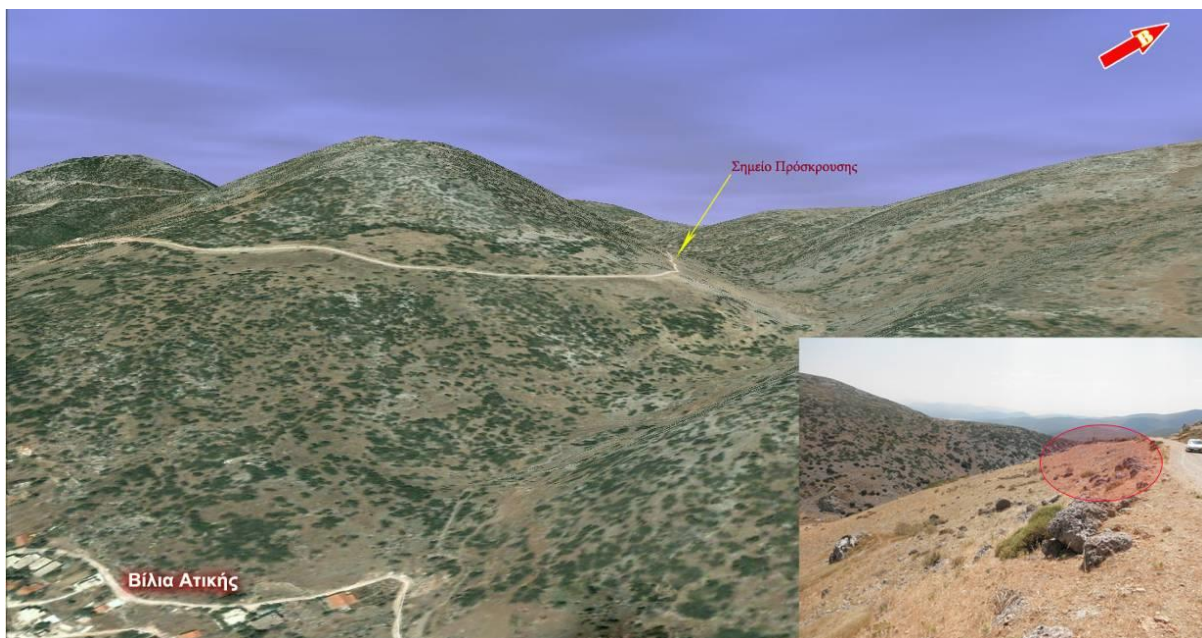
**Εικ. 1** Περιοχή που έλαβε χώρα το ατύχημα.

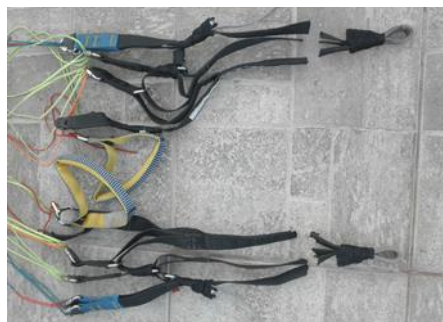
Επίσης, οι ιμάντες στους οποίους συγκεντρώνονται τα σχοινιά του αλεξιπτώτου βρέθηκαν κομμένοι με μαχαίρι. Το κόψιμο αυτό έγινε από τον μάρτυρα που βρέθηκε εκεί, στην προσπάθεια του να ανακόψει την παράσυρση του χειριστή από την ανεπτυγμένη πτέρυγα λόγω των ανέμων.

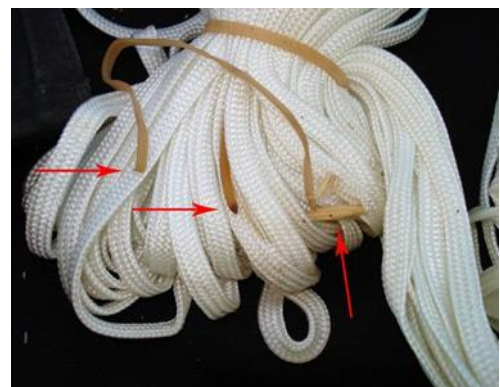
Κατά τον οπτικό έλεγχο του εφεδρικού δεν παρατηρήθηκαν φθορές στο ύφασμα τα σχοινάκια ή τον ιμάντα, παρατηρήθηκαν όμως μέσα σε αυτό ξένα αντικείμενα, ξερά χόρτα και σκόνη. Εμφανείς φθορές υπήρχαν στα λαστιχάκια που συγκρατούν και αποτρέπουν τις εμπλοκές των αρντανών, μερικά από αυτά ήταν ξερά, άλλα αλλοιωμένα από τη θερμοκρασία και πολλά κομμένα. Όλα τα παραπάνω αποτελούν χαρακτηριστικά σημεία πλημμελούς συντήρησης.

**Φωτ. 4 Φθορές στα λαστιχάκια.**

Τα ξένα ευρήματα και τα αλλοιωμένα λαστιχάκια δείχνουν ότι δεν εφαρμοζόταν η τετραμηνιαία τακτική επανασυσκευασία του για χρονικό διάστημα μεγαλύτερο του έτους.

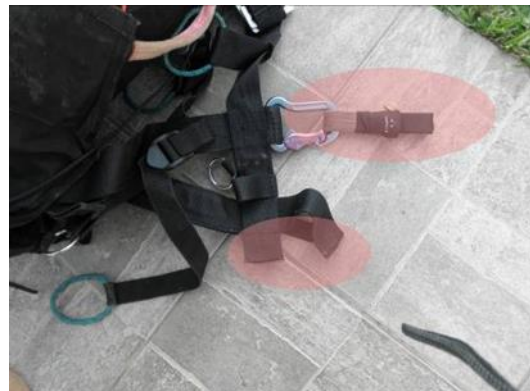
Φωτ. 5 Κομμένοι ιμάντες

Βοήθεια στον τραυματία χειριστή παρασχέθηκε αρχικά από τον κτηνοτρόφο ο οποίος έκοψε τους μάντες του αλεξιπτώτου το οποίο παρασυρόταν στο βραχώδες έδαφος εξαιτίας του ισχυρού ανέμου και προκαλούσε συνεχείς τραυματισμούς στον χειριστή του.

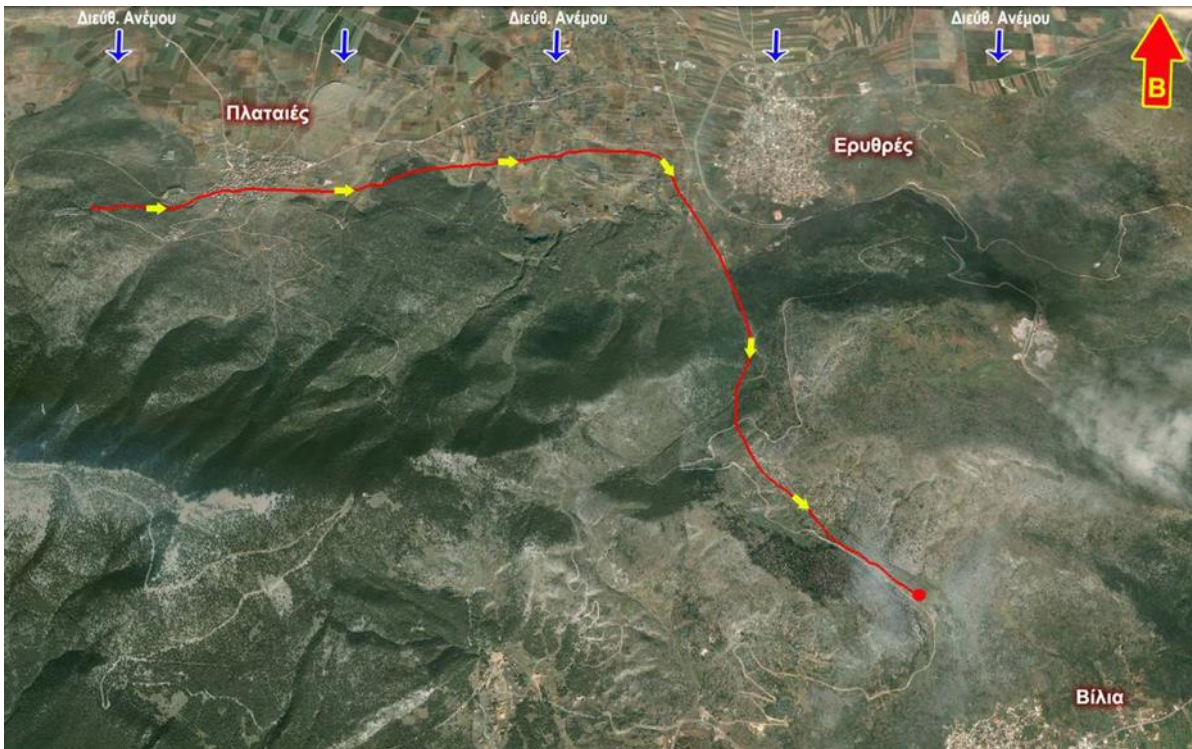
Με βάση τις αναφορές των συναθλητών του, που συμπίπτουν με τα στοιχεία από την ΕΜΥ, η ταχύτητα ανέμου 30 km/h και πλέον, και έχοντας υπόψιν την φυσική επιτάχυνση του ανέμου εξαιτίας της συμπίεσής του στο διάσελο που εισήλθε ο χειριστής, εύκολα συνάδουμε ότι μια πορεία εξόδου προς την πεδιάδα των Ερυθρών, αντίθετη στη φορά του ανέμου θα ήταν δύσκολο να πραγματοποιηθεί με την εν λόγω συσκευή. Ως εκ τούτου ο χειριστής βρέθηκε εγκλωβισμένος, με μόνη επιλογή τη συνέχιση νότιας πορείας προς τα Βίλια και τη πεδιάδα που υπάρχει εκεί.

**Εικ. 3 Η διαδρομή όπως περιγράφεται από μαρτυρίες**

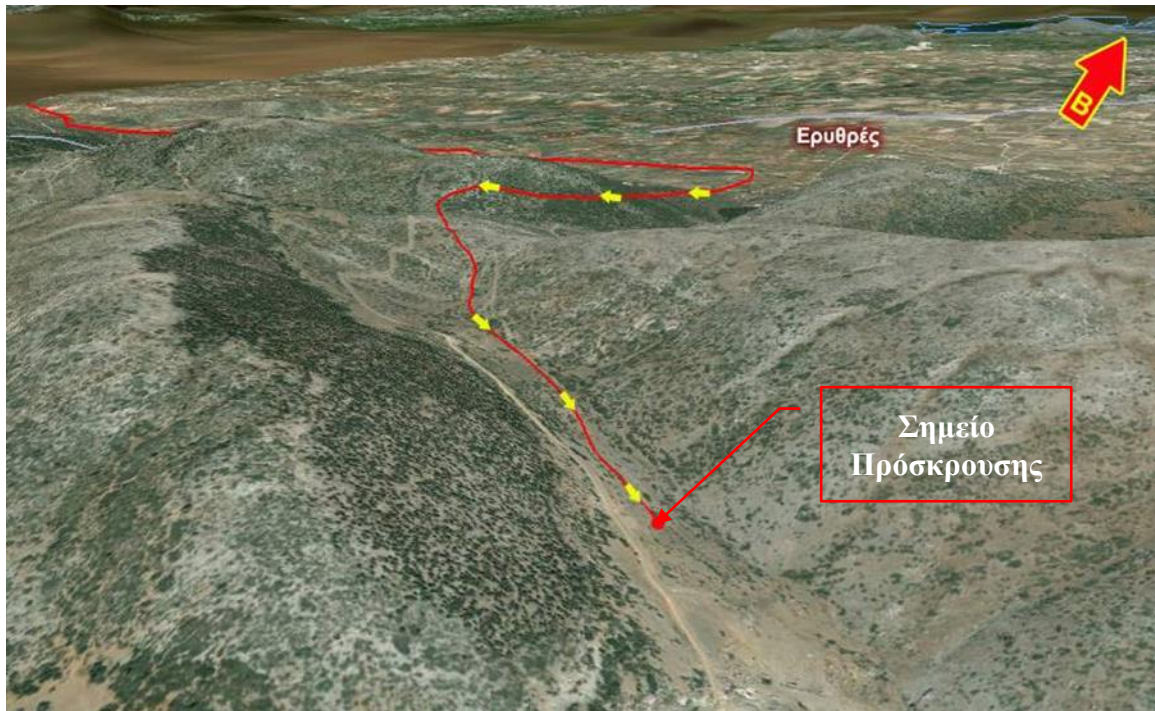
Απόρροια της ούριας πορείας που ακολουθούσε ο χειριστής ήταν η αύξηση της ταχύτητάς του σε σχέση με το έδαφος η οποία σε συνδυασμό με τη συμπίεση του ανέμου έγινε ακόμα μεγαλύτερη. Η ταχύτητα αυτή η οποία με τις δεδομένες συνθήκες μπορεί να ξεπερνούσε και τα 75 km/h είχε ως άμεση συνέπεια την αύξηση των απαιτήσεων χειρισμού και ελέγχου του αλεξιπτώτου πλαγιάς.

**Εικ. 4 Πορεία του Αλεξιπτώτου Πλαγιάς και Σημείο Πρόσκρουσης**

Η δυσμενής αυτή κατάσταση επιβαρύνθηκε ακόμα περισσότερο όταν η πτήση συνεχίστηκε με χαμηλό πάντοτε ύψος στην νότια πλευρά του όρους Κιθαιρώνα δυσχεραίνοντας ακόμα περισσότερο τον έλεγχο της συσκευής εξαιτίας των αναταράξεων και στροβιλισμών απόρροια της πρόσκρουσης του ανέμου στις βόρειες πλαγιές του βουνού.
