**ΕΠΙΤΡΟΠΗ ΔΙΕΡΕΥΝΗΣΗΣ ΑΤΥΧΗΜΑΤΩΝ ΚΑΙ**  
**ΑΣΦΑΛΕΙΑΣ ΠΤΗΣΕΩΝ**  
**(ΕΔΑΑΠ)**

**ΠΟΡΙΣΜΑ ΔΙΕΡΕΥΝΗΣΗΣ ΑΤΥΧΗΜΑΤΟΣ**  
**ΤΟΥ ΑΕΡΟΣΚΑΦΟΥΣ SX-FAS**  
**ΣΤΟΝ ΚΡΑΤΙΚΟ ΑΕΡΟΛΙΜΕΝΑ ΣΑΝΤΟΡΙΝΗΣ**  
**ΤΗΝ 07 ΑΥΓΟΥΣΤΟΥ 2010**

**Αεροπλάνου SX-FAS**  
**στον Κρατικό Αερολιμένα Σαντορίνης**  
**την 7<sup>η</sup> Αυγούστου 2010**

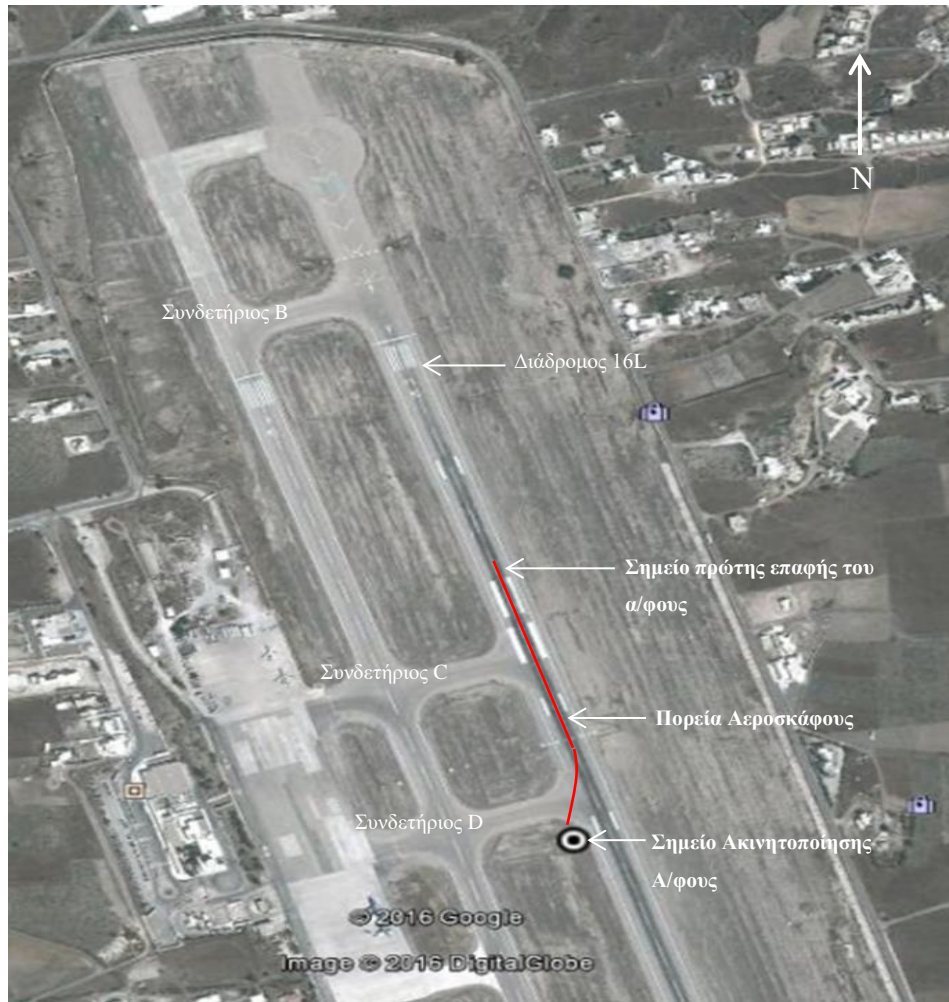
Στη φάση της προσγείωσης στον διάδρομο 16L στη Σαντορίνη, ο χειριστής ανέφερε ότι φτάνοντας στο κατώφλι του διαδρόμου το α/φος είχε κανονική διαμόρφωση για προσγείωση. Μετά την αρχική επαφή των κύριων τροχών με το διάδρομο, στην περιοχή της ζώνης προσγείωσης (touchdown zone), το α/φος πραγματοποίησε αναπήδηση, κατόπιν δεύτερη επαφή με τα τρία σκέλη και στη συνέχεια δεύτερη αναπήδηση με το αριστερό φτερό κατερχόμενο.

Το αεροσκάφος έρχεται εκ νέου σε επαφή με τον διάδρομο, όπου πραγματοποιείται δίπλωση του δεξιού κυρίου σκέλους προς τα έξω, επαφή των πτερύγων της έλικας του δεξιού κινητήρα με το διάδρομο, αποχωρισμός του ριναίου τροχού, θραύση του αριστερού κυρίου σκέλους και εκτροπή από τον άξονα του διαδρόμου προς τα δεξιά όπου και ακινητοποιείται

εκτός αυτού στο σημείο με συντεταγμένες  $36^{\circ} 24' 10.20''$  N και  $25^{\circ} 28' 37.39''$  E που βρίσκεται στη ζώνη ασφαλείας, 54m μέτρα από τον άξονα του διαδρόμου και πλησίον του συνδετήριου 'D'. (Εικ.1 & Φωτ. 1)

**Εικ. 1 Σημείο 1<sup>ης</sup> επαφής πορεία α/φους και σημείο ακινητοποίησης**

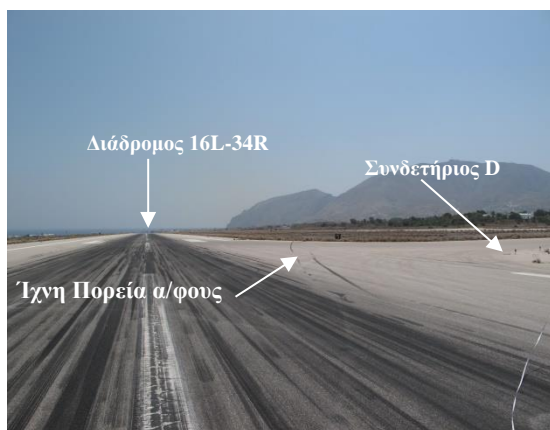
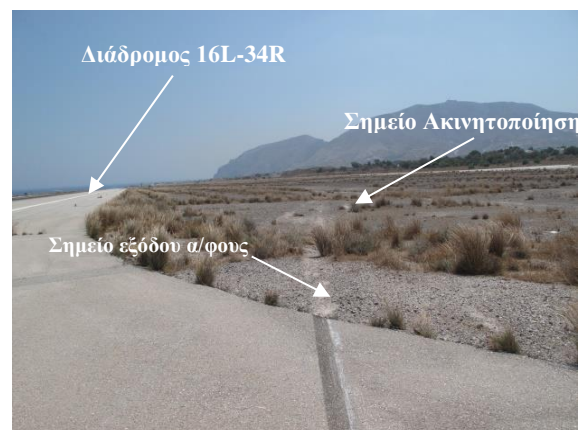
**Φωτ. 1 Ίχνη πορείας, εξόδου και σημείο ακινητοποίησης**

Η επιφάνεια του διαδρόμου είχε εκδορές από την επαφή με τις πτέρυγες των ελίκων του α/φους κατά μήκος του άξονά του σε συγκεκριμένες αποστάσεις από το σημείο βόρεια του συνδετήριου 'C' έως το σημείο εξόδου του α/φους από το διάδρομο. Οι εκδορές αυτές ήταν κυρίως επιφανειακές πλην μίας τουλάχιστον βάθους έως 3cm . Επίσης εντοπίστηκε σκάμμα κυκλικό διαμέτρου 5 cm περίπου και βάθους έως 2 cm που πιθανόν προκλήθηκε από την πρόσκρουση του ριναίου σκέλους. Θραύσματα ασφάλτου υπήρχαν διασκορπισμένα σε όλο το χώρο του διαδρόμου μεταξύ των συνδετήριων 'C' και 'D' .

Το α/φος μετά τη πρόσκρουση στο διάδρομο προσγείωσης, εκτρέπεται από το διάδρομο και ακινητοποιείται εκτός αυτού στο σημείο με συντεταγμένες 36°24'10.20"N και 25°28'37.39"E που βρίσκεται εντός της ζώνης ασφαλείας του διαδρόμου. Το αριστερό κύριο σκέλος και ο ριναίος τροχός είχαν αποκολληθεί από το αεροσκάφος και τα οποία βρέθηκαν στη ζώνη ασφαλείας και στο κεντρικό διάδρομο περίπου 30 m βορειότερα του σημείου που εξήλθε τα αεροσκάφος.

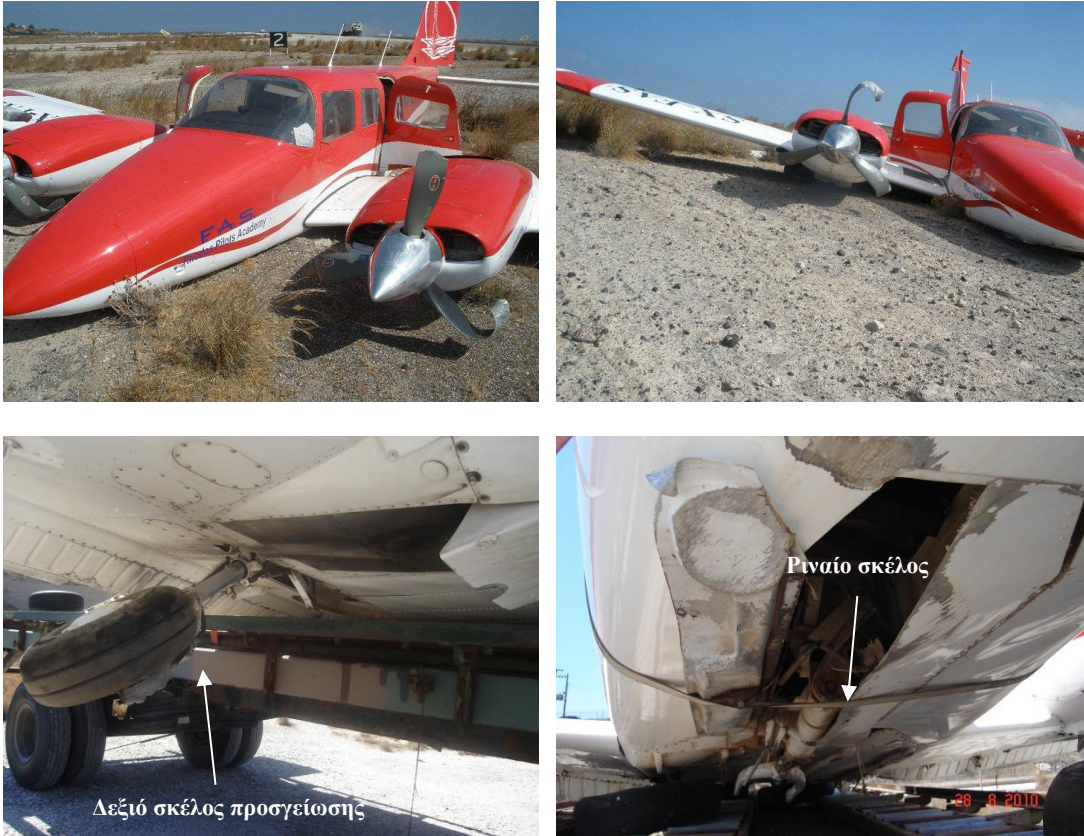
- α. Θραυσμένο και αποκολλημένο το αριστερό κύριο σκέλος προσγείωσης.
- β. Ζημιά στην αριστερή επιφάνεια του περυγίου καμπυλότητας (flap) λόγω της αποκόλλησης του αριστερού κύριου σκέλους.
- γ. Καταστροφή του δεξιού κύριου σκέλους προσγείωσης.
- δ. Ζημιά στην κάτω πλευρά της δεξιάς πτέρυγας και στο ακροπτερύγιο της.
- ε. Κατάρρευση και αποκόλληση του ριναίου σκέλους προσγείωσης.
- στ. Βλάβη και μερική καταστροφή των δύο (2) ελίκων από την πρόσκρουση στο έδαφος.
- ζ. Ζημιές στο ρύγχος, στη κάτω επιφάνεια της ατράκτου, στην αριστερή πόρτα, στα δυο περύγια καμπυλότητας και στη κάτω επιφάνεια των ακροπτερύγων.
- η. Μεγάλης έκτασης εκδορές και ρωγμές στο πάτωμα του α/φους κάτω από το κάθισμα του συγκυβερνήτη.
- θ. Αποκόλληση των συρματόσχοινων του πηδάλιου διεύθυνσης.
- ι. Τα δυο χειριστήρια του α/φους βρέθηκαν εκτός θέσης και με κλίση προς τα αριστερά.

Οι ζημιές του α/φους σύμφωνα και με την έκθεση της ιδιοκτήτριας εταιρείας ήταν πολύ σοβαρές και εκτεταμένες και για αυτό χαρακτηρίστηκε πέραν επισκευαστικής δυνατότητας (total loss).

Φωτ. 2 Χαρακτηριστικές ζημιές του α/φους.

Από τα στοιχεία που έχουν συλλεχθεί και την ανάλυσή τους, ύστερα από δύο συνεχόμενες αναπήδησεις μετά την αρχική επαφή, έχασε τη στήριξή του και προσέκρουσε βίαια στο έδαφος. Η πρόσκρουση έγινε ταυτόχρονα σχεδόν με την έλικα του δεξιού κινητήρα και το άκρο της δεξιάς πτέρυγας. Αποτέλεσμα της πρόσκρουσης ήταν το α/φος να κινηθεί ανεξέλεγκτο με πλαγιολίσθηση και αφού αποκόπηκε το αριστερό κύριο σκέλος και ο ριναίος τροχός, το δεξιό κύριο σκέλος αναδιπλώθηκε προς τα έξω και τελικά το α/φος σύρθηκε με την κοιλιά εκτός διαδρόμου.
