Πόρισμα Ατυχήματος  
Αεροσκάφους SX-BSA  
στον Δημοτ. Αερ/να Καστελλορίζου  
26/08/2006

Αρ. Πορίσματος 03/2007

**ΠΟΡΙΣΜΑ ΔΙΕΡΕΥΝΗΣΗΣ  
ΑΤΥΧΗΜΑΤΟΣ ΑΕΡΟΣΚΑΦΟΥΣ  
SX-BSA**

**Ατύχημα αεροσκάφους SX-BSA, 26-8-2006  
στον Δημοτικό Αερολιμένα Καστελλορίζου**

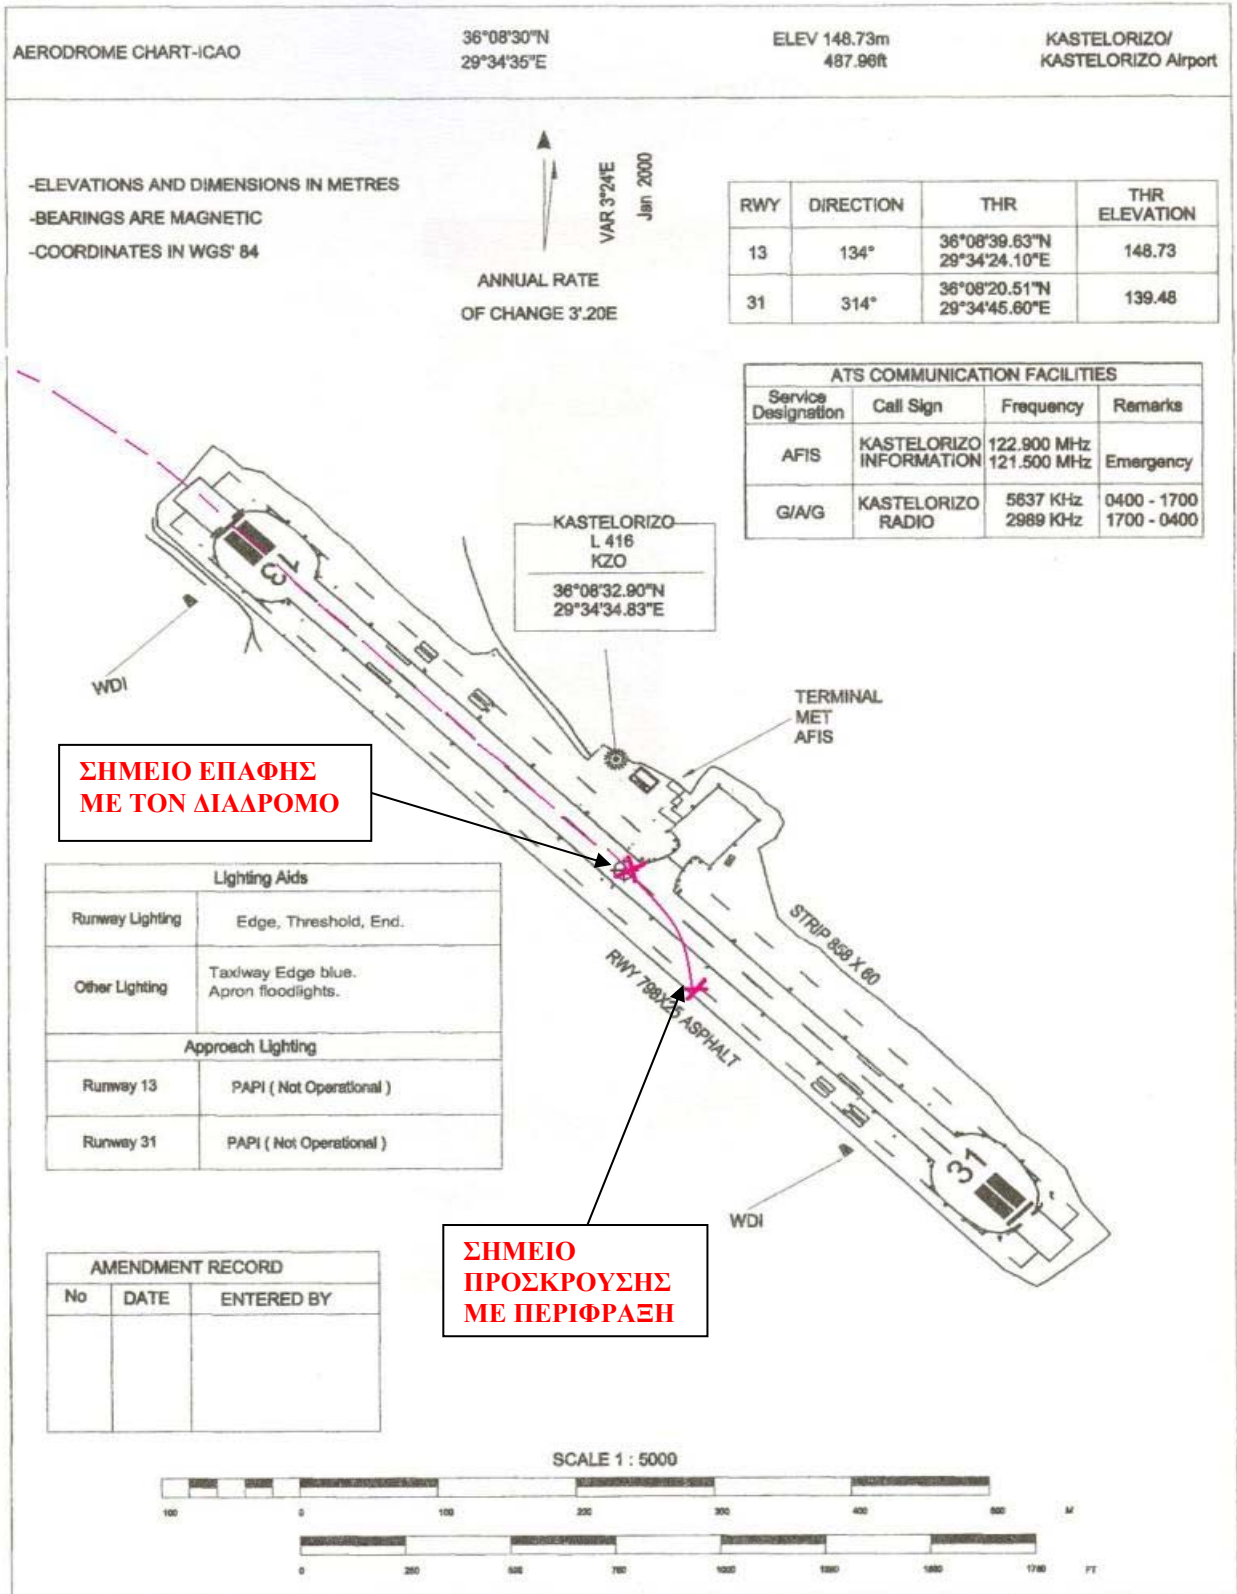
# ΠΑΡΑΡΤΗΜΑ

Προσεγγίζοντας το αεροδρόμιο του Καστελλόριζου, ο χειριστής έλαβε από το AFIS πληροφορίες για τις επικρατούσες μετεωρολογικές συνθήκες και κατευθύνθηκε για π/γ στο διάδρομο 13. Κατά την π/γ το α/φ ήλθε σε επαφή με το έδαφος στο μέσο του διαδρόμου, αναπήδησε δύο φορές και εν συνεχεία εξήλθε του διαδρόμου και ακινητοποιήθηκε στην περιφραξή του αεροδρομίου (ΠΑΡΑΡΤΗΜΑ).
