**ΕΠΙΤΡΟΠΗ ΔΙΕΡΕΥΝΗΣΗΣ ΑΤΥΧΗΜΑΤΩΝ ΚΑΙ
ΑΣΦΑΛΕΙΑΣ ΠΤΗΣΕΩΝ
(ΕΔΑΑΠ)**

**ΠΟΡΙΣΜΑ ΔΙΕΡΕΥΝΗΣΗΣ ΑΤΥΧΗΜΑΤΟΣ
ΤΟΥ ΑΕΡΟΣΚΑΦΟΥΣ SX-BNI
ΣΤΟΝ ΑΕΡΟΛΙΜΕΝΑ ΠΑΧΗΣ, ΜΕΓΑΡΩΝ
ΤΗΝ 21 ΜΑΡΤΙΟΥ 2008**

**Ατύχημα αεροσκάφους SX-BIN,
στο Αεροδρόμιο Πάχης, Μεγάρων
την 21^η Μαρτίου 2008**

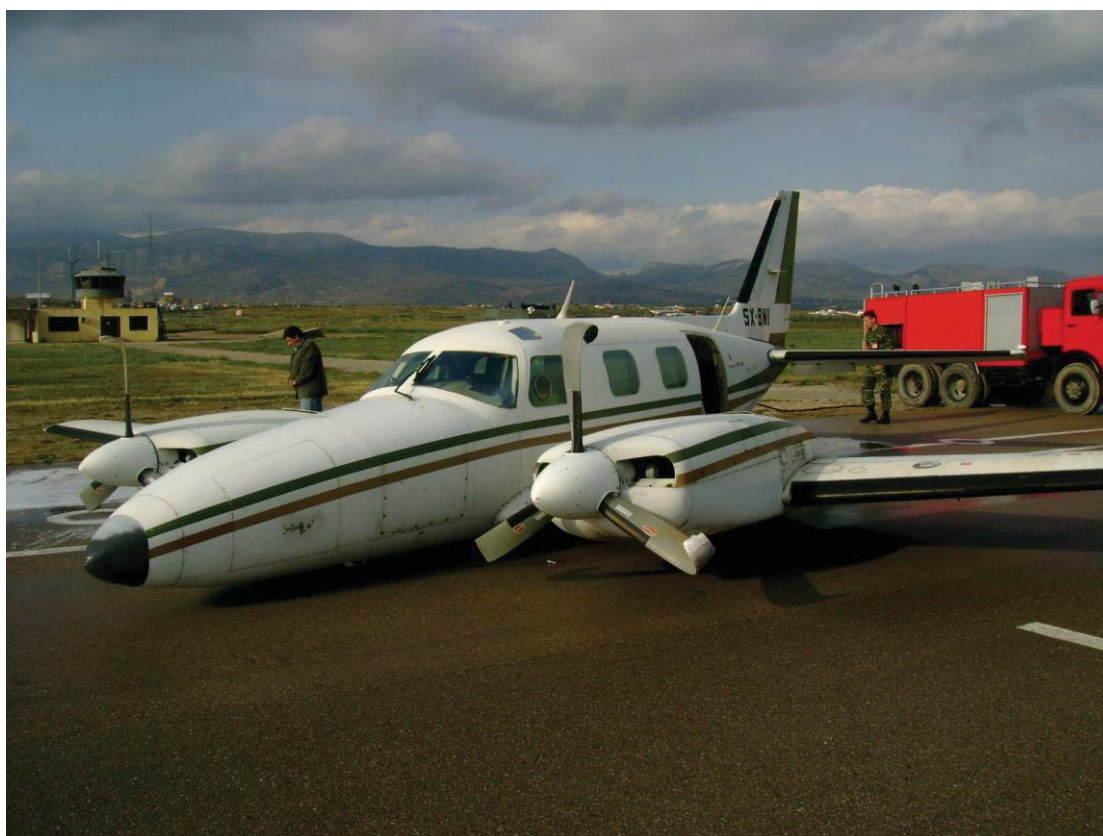
Αφού εκτέλεσαν επιτυχώς τέσσερεις π/γ-α/γ στη προσπάθειά τους να εκτελέσουν την πέμπτη κατά σειράν και περί ώρα 16:04 το α/φ ήλθε σε επαφή με το διάδρομο με το σύστημα προσγείωσης μη εκτεταμένο, με αποτέλεσμα το α/φ να συρθεί για 150 m περίπου στον διάδρομο και να ακινητοποιηθεί δεξιά του άξονα αυτού στο ύψος του Πύργου Ελέγχου Αεροδρομίου (ΠΕΑ).

Φωτ. 1 Θέση ακινητοποίησης

Το α/φ σύρθηκε με την άτρακτο για 150 m περίπου σχεδόν επί του κεντρικού άξονα του διαδρόμου και ακινητοποιήθηκε στο ύψος του Πύργου Ελέγχου.

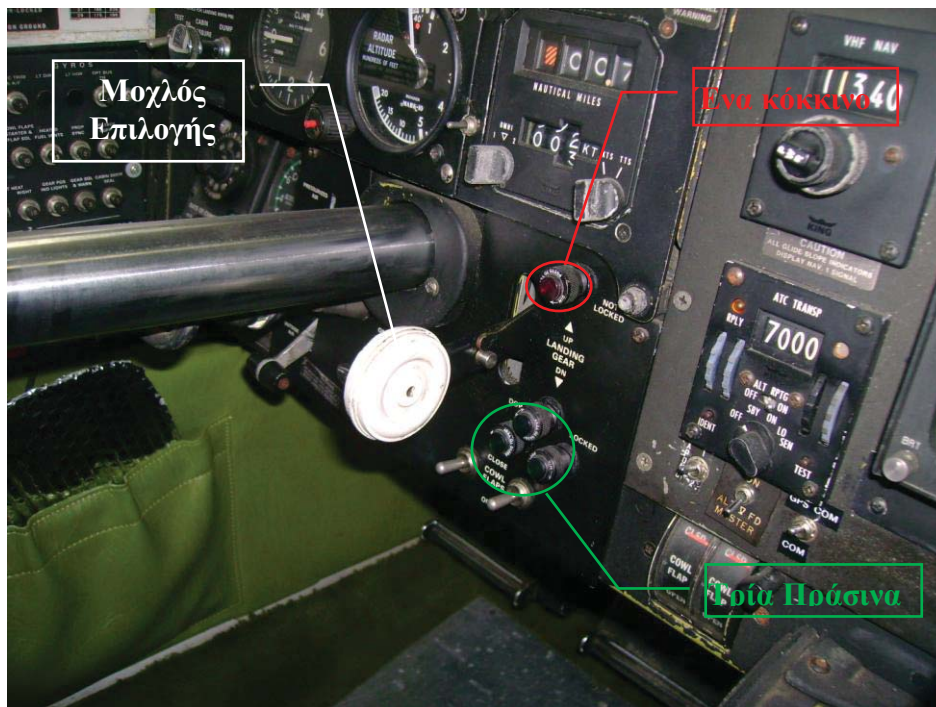
Φωτ. 2 Επιλογέας Συστήματος Προσγείωσης

Στη συγκεκριμένη προσγείωση όπως προκύπτει από τη συγκέντρωση όλων των στοιχείων ο συνεπιβαίνων επαγγελματίας χειριστής δεν κατέβασε το μοχλό καταβίβασης του συστήματος προσγείωσης.

Ούτε αυτός ούτε ο Κ1 επιβεβαίωσαν την ασφάλιση του συστήματος προσγείωσης στη θέση κάτω, ελέγχοντας τα φώτα θέσης του συστήματος, τρία πράσινα, ανάμεσα και ότι ο μοχλός ρύθμισης του συστήματος προσγείωσης είχε επανέλθει στην ουδέτερη θέση. Επίσης, δεν ελέγχθηκε οπτικά από τον καθρέφτη που βρίσκεται στην εσωτερική επιφάνεια του αριστερού κινητήρα, ότι ο ριναίος τροχός είχε κατέβει .
