**ΠΟΡΙΣΜΑ ΑΤΥΧΗΜΑΤΟΣ
ΤΟΥ ΕΛΙΚΟΠΤΕΡΟΥ SX-HVP
ΣΤΗΝ ΝΗΣΟ ΚΥΘΟΝΟ
ΤΗΝ 11^η ΑΥΓΟΥΣΤΟΥ 2008**

ΑΡ. ΠΟΡΙΣΜΑΤΟΣ 03/2010

**ΕΠΙΤΡΟΠΗ ΔΙΕΡΕΥΝΗΣΗΣ ΑΤΥΧΗΜΑΤΩΝ ΚΑΙ
ΑΣΦΑΛΕΙΑΣ ΠΤΗΣΕΩΝ
(ΕΔΑΑΠ)**

**Ατύχημα ελικοπτήρου SX-HVP στην Νήσο Κύθνο
την 11^η Αυγούστου 2008**

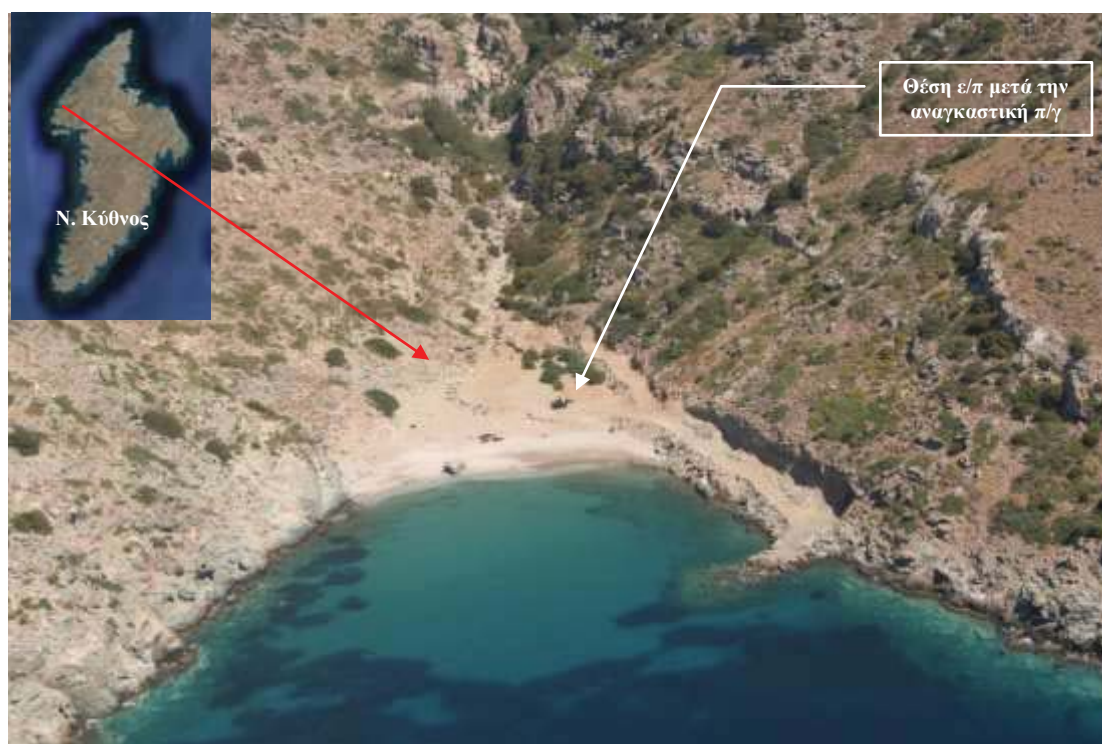
προειδοποιητικός ήχος πτώσης στροφών του κύριου στροφείου. Προκειμένου να διατηρηθούν οι στροφές πάνω από 95% και να συνεχίσει το ε/π να ίπταται, ο χειριστής κατέβασε το συλλογικό χειριστήριο και άρχισε κατολίσθηση. Με τον βαθμό κατολίσθησης που επιτεύχθηκε το ε/π έφθασε μέχρι την ακτή, στον επιλεγέντα για προσγείωση χώρο σε απόσταση 30 m από την θάλασσα και έκανε προσπάθεια για ανακοπή της κατολίσθησης και προσγείωση. (φωτ. 1)

Φωτ. 1 Χώρος Αναγκαστικής Π/Γ

Η κατολίσθηση δεν κατέστη δυνατόν να ανακοπεί πλήρως και το ε/π ήλθε σε επαφή με το έδαφος “βαριά”. Αποτέλεσμα αυτού ήταν να χτυπήσει το εμπρός μέρος του ε/π στο έδαφος, και καθώς το συλλογικό χειριστήριο στην προσπάθεια ανακοπής του βαθμού καθόδου είχε τραβηχτεί περισσότερο από ότι επέτρεπε η μειωμένη ισχύς του κινητήρα, οι πτέρυγες του στροφείου να υποστούν απώλεια στήριξης, να κατέλθουν, να χτυπήσουν το ουραίο τμήμα του ε/π και να το αποκόψουν και το ε/π να περιστραφεί περίπου 45° αριστερά και να ακινητοποιηθεί.

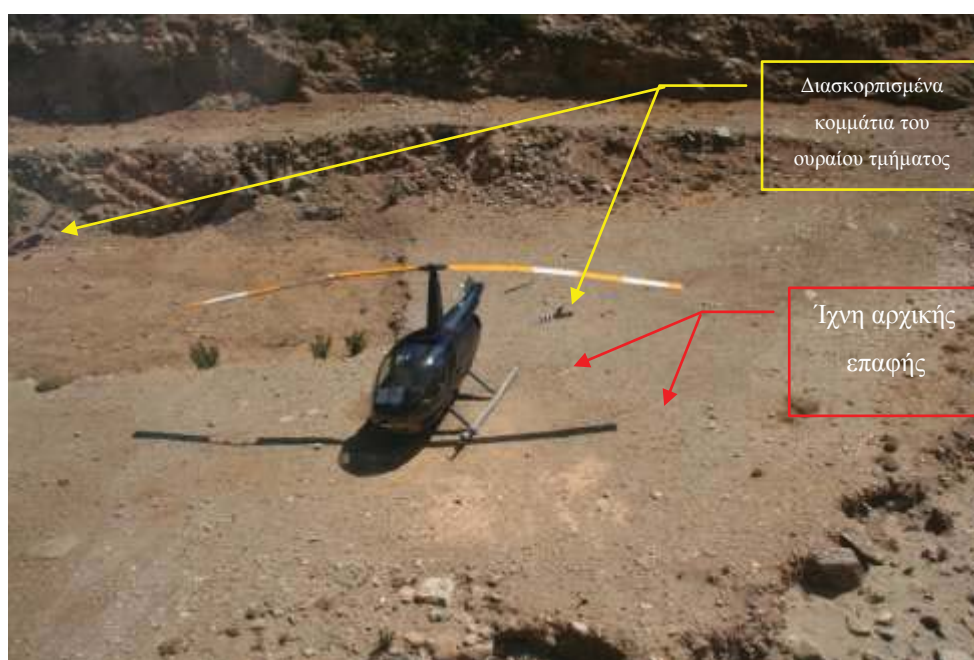
Φωτ. 2

Η προσπάθεια που έγινε από τον χειριστή για ανακοπή της κατολίσθησης κατά την π/γ δεν έφερε αποτέλεσμα διότι η ισχύς που είχε ο κινητήρας δεν ήταν αρκετή. Αντιθέτως το τράβηγμα του συλλογικού χειριστηρίου με την μειωμένη ισχύ του κινητήρα είχε σαν αποτέλεσμα την απώλεια στήριξης των πτερυγίων του κύριου στροφείου και την πρόσκρουση αυτών επί του ουραίου τμήματος το οποίο και απέκοψαν.

Τμήματα του ουραίου τμήματος του ε/π διασκορπίστηκαν σε απόσταση 20 m από αυτό. (φωτ. 2)

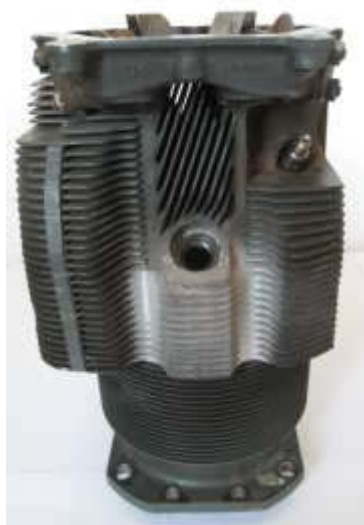
Φωτ. 3

- Εμφανή σημάδια υπερθέρμανσης των περυγίων ψύξης του Νο. 2 κυλίνδρου σε συγκεκριμένη περιοχή (φωτ. 3).

- 3.1.5** Τα καύσιμα του ε/π είχαν συμπληρωθεί με ποσότητα 30 L Avgas-100 LL που ελήφθη από βαρέλι που είχε μεταφέρει ο χειριστής στην Πάρο.
- 3.1.6** Τα περύγια ψύξης του Νο 2 κυλίνδρου έφεραν εμφανή σημάδια υπερθέρμανσης σε συγκεκριμένο σημείο.

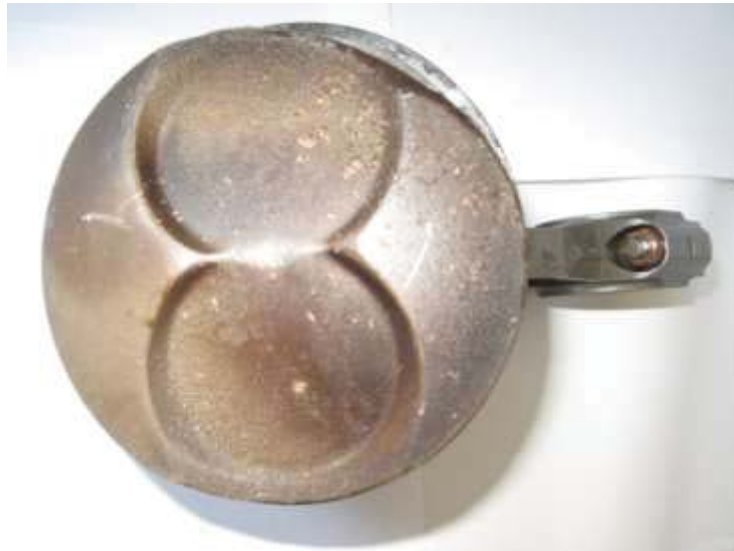
Φωτ. 4

- Εκτεταμένες φθορές και αλλοιώσεις στην άκρη της κεφαλής του εμβόλου (πιστόνι) του Νο. 2 κυλίνδρου [τήξη τμήματος της περιφέρειας σε όλο το πάχος της κεφαλής και διάτρηση αυτής σε ένα σημείο (termite hole)) Ανομοιόμορφη εναπόθεση ανθρακώσεων και επικάθηση υλικών τήξης στο αντίστοιχο τμήμα της κεφαλής του εμβόλου(φωτ. 4).

Περαιτέρω εργαστηριακές εξετάσεις που έγιναν στις εγκαταστάσεις του ΕΤΗΜ/ΔΑΕ της Π.Α. επιβεβαίωσαν, ότι οι φθορές της κεφαλής του εμβόλου, η αλλοίωση και η

θραύση των ελατηρίων απόξεσης και λίπανσης και η παραμόρφωση του ελατηρίου στεγανοποίησης οφείλονται στην επίδραση υψηλής θερμοκρασίας που προκάλεσε τοπικά τήξη και απόσπαση του υλικού. Η χημική ανάλυση σε Ηλεκτρονικό Μικροσκόπιο Σάρωσης Jeol 6300 εξοπλισμένο με Φασματοφωτόμετρο Διασποράς Ενέργειας (SEM-EDS) των επικαθήσεων, έδειξε ότι όλες οι επικαθήσεις είναι συστάσεως Αλουμινίου – Πυριτίου – Μαγνησίου με ίχνη Χαλκού. Το υλικό της κεφαλής του εμβόλου είναι κράμα Αλουμινίου – Πυριτίου – Μαγνησίου με ίχνη Χαλκού και επομένως οι επικαθήσεις προέρχονται από την τήξη υλικού της κεφαλής του εμβόλου. Στις επικαθήσεις στην περιοχή των βαλβίδων παρουσιάζεται και Μόλυβδος, πιθανώς προερχόμενος από το καύσιμο.

3.1.12 Οι ανθρακώσεις που υπήρχαν στην επιφάνεια της κεφαλής του εμβόλου του Νο 2 κυλίνδρου προκάλεσαν προανάφλεξη – έκρηξη και διασκορπισμό του οριακού στρώματος αέρα – καυσίμου με συνέπεια την υπερθέρμανση των περιοχών της κεφαλής που ευρίσκοντο οι ανθρακώσεις.

3.1.13 Η υπερθέρμανση προκάλεσε την τήξη του υλικού της κεφαλής του εμβόλου, όπως τεκμηριώνεται και από την σύσταση των επικαθήσεων που είναι ίδια με το υλικό της κεφαλής του εμβόλου, ήτοι κράμα αλουμινίου, πυριτίου, νικελίου με ίχνη χαλκού. Στην συνέχεια προκλήθηκε η αλλοίωση και θραύση του υλικού των ελατηρίων απόξεσης και λίπανσης, η παραμόρφωση του ελατηρίου στεγανοποίησης και η διάνοιξη οδού διαφυγής καυσαερίων και εισχώρησης ελαίου στον θάλαμο καύσης.

Ανάπτυξη υψηλής θερμοκρασίας, λόγω ύπαρξης ανθρακώσεων, σε συγκεκριμένα μέρη του θαλάμου καύσης του Νο 2 κυλίνδρου που προκάλεσε τήξη τμήματος της κεφαλής του εμβόλου και αλλοίωση και θραύση των ελατηρίων με αποτέλεσμα την απώλεια συμπίεσης του εν λόγω κυλίνδρου και μειωμένη απόδοση των υπολοίπων κυλίνδρων λόγω διείδυσης ελαίου στους σπινθηριστές αυτών.

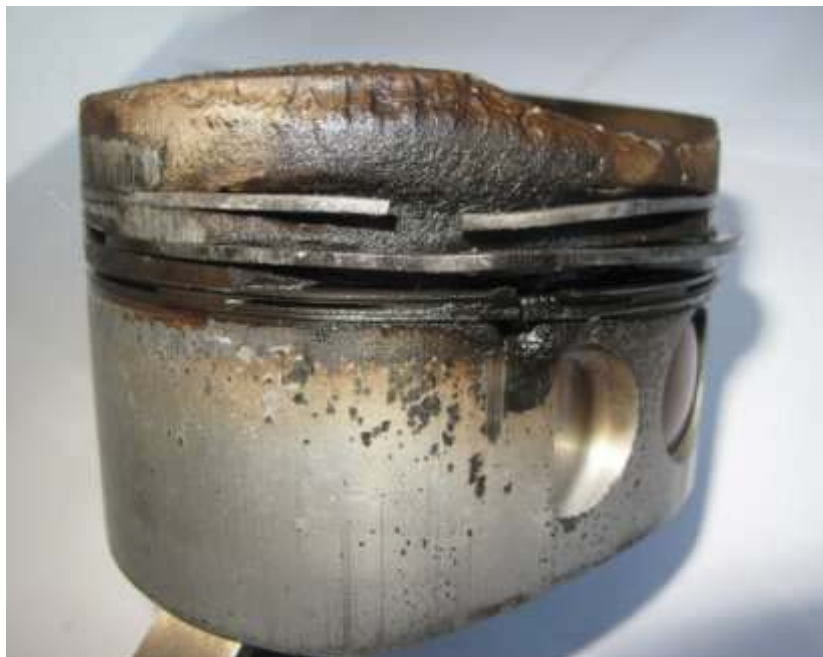
Φωτ. 5

- Αλλοίωση και θραύση των ελατηρίων απόξεσης και λίπανσης, λόγω τήξης, στην ίδια περιοχή της διάτρησης της κεφαλής και παραμόρφωση του ελατηρίου στεγανοποίησης (φωτ. 5).

- 3.1.7** Επικαθήσεις υλικών τήξης υπήρχαν και στην κεφαλή και περιφερειακά του θαλάμου καύσης καθώς και στις βαλβίδες εισαγωγής – εξαγωγής.
- 3.1.8** Τα ελατήρια, απόξεσης και λίπανσης, είχαν υποστεί αλλοίωση και τήξη και το ελατήριο στεγανοποίησης παραμόρφωση.

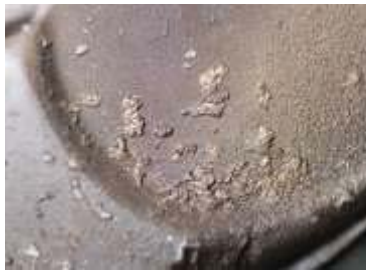
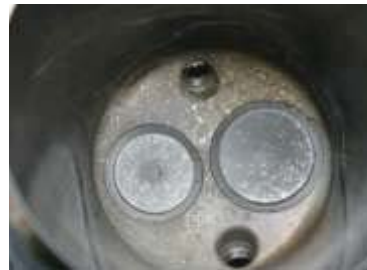
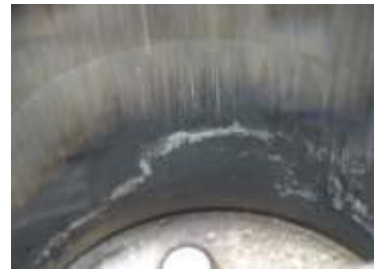
- Επικάθηση υλικού τήξης στην κεφαλή και περιφερειακά του θαλάμου καύσης και συγκέντρωση ανθρακώσεων στην κεφαλή του θαλάμου καύσης στην ίδια περιοχή που υπάρχουν και στην κεφαλή του εμβόλου (φωτ 6, 7 και 8).

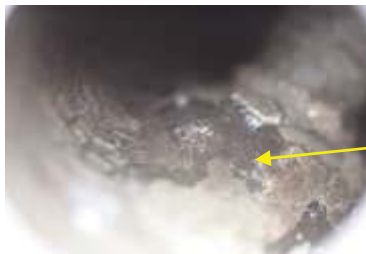
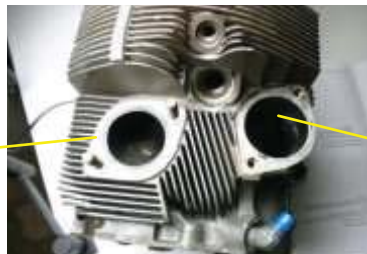
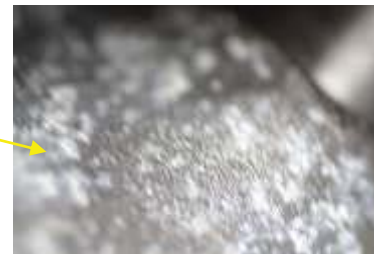
- Επικάθηση υλικού τήξης στις βαλβίδες εισαγωγής-εξαγωγής (φωτ. 9)

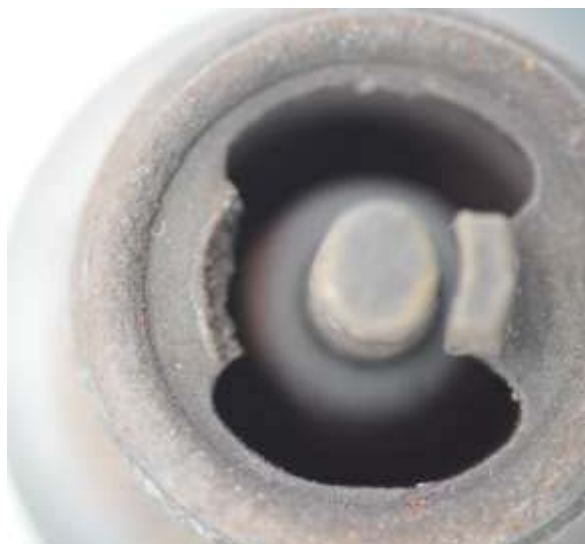
Φωτ. 10

- Θραύση της μίας ακίδας ενός σπινθηριστή του Νο 2 κυλίνδρου (φωτ. 10) και ίχνη ελαίου και κακής καύσης στους υπόλοιπους σπινθηριστές.

Αναφορικά με την ακίδα του ενός σπινθηριστή του Νο 2 κυλίνδρου αν και δεν μπορεί να προσδιοριστεί ακριβώς η χρονική στιγμή που επήλθε η θραύση της, ο ομοιόμορφος χρωματισμός της επιφάνειας κάτω από τις ακίδες είναι ένδειξη ότι ο σπινθηριστής δεν λειτούργησε μεγάλο χρονικό διάστημα με την ακίδα θραυσμένη. Πιθανόν η θραύση να έγινε όταν άρχισε η δυσλειτουργία καύσης του μείγματος στον θάλαμο καύσης. Κατά την 50ωρη επιθεώρηση που έγινε 08:24 h πριν το συμβάν οι σπινθηριστές ελέγχθησαν και σύμφωνα με τις καταγραφές του οργανισμού συντήρησης αλλάχθηκε μόνο ένας σπινθηριστής, δεδομένου ότι η αντικατάσταση των σπινθηριστών δεν γίνεται σε καθορισμένο αριθμό ωρών λειτουργίας των αλλά ανάλογα με την κατάσταση αυτών (on condition).

- 3.1.9** Η μία ακίδα ενός σπινθηριστή του Νο 2 κυλίνδρου είχε υποστεί θραύση.
- 3.1.10** Η δημιουργία ανθρακώσεων είναι φαινόμενο που συμβαίνει κατά την λειτουργία των κινητήρων και οφείλεται σε εναποθέσεις καυσίμου που δεν έχει υποστεί καύση ή έχει υποστεί μερική καύση και εξαρτάται από πολλούς παράγοντες μεταξύ των οποίων ο τύπος και η ποιότητα των καυσίμων.

3.1.15 Ο χρόνος κατά τον οποίο επήλθε η θραύση της μίας ακίδας ενός σπινθηριστού του Νο 2 κυλίνδρου δεν μπορεί να προσδιορισθεί με ακρίβεια.

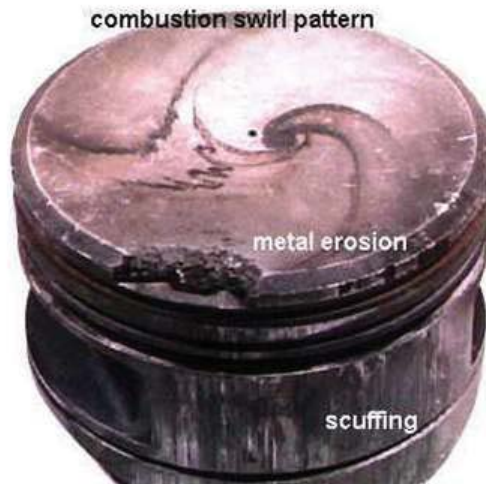
Φωτ. 11

Κατά την λειτουργία του κινητήρα, με την πάροδο του χρόνου εναποθέσεις καυσίμου που δεν έχει υποστεί καύση ή έχει υποστεί μερική καύση, προκαλούν κατά καιρούς σημαντικές αναπτύξεις εναποθέσεων άνθρακος. Η ποσότητα και η θέση επικάθησης των εναποθέσεων άνθρακος, που συνήθως έχουν ομοιόμορφη υφή και κατανομή, εξαρτώνται από πολλούς παράγοντες όπως για να ονομάσουμε μερικούς, ο σχεδιασμός του θαλάμου καύσης, η κατανομή του καυσίμου, η διύλιση των κλασμάτων του καυσίμου στους αγωγούς εισαγωγής που προκαλεί διαχωρισμό ελαφρών και βαρέων υπολειμμάτων και εισαγωγή των σε διαφορετικούς κυλίνδρους, η θέση που τίθενται τα στοιχεία ισχύος, ο τύπος του καυσίμου, η κατανάλωση ελαίου. Εάν το μείγμα αέρα - καυσίμου προαναφλεγεί από ένα ζεστό σημείο του θαλάμου καύσης και τέτοιο ζεστό σημείο μπορεί να αποτελέσουν οι εναποθέσεις άνθρακος, πριν δημιουργηθούν οι κατάλληλες συνθήκες (πίεση – θερμοκρασία) έχουμε την έκρηξη του μείγματος (detonation). Η σχεδόν ακαριαία ανάφλεξη που δημιουργείται κατά την έκρηξη, προκαλεί ένα ξαφνικό δυνατό κύμα πίεσης που προσκρούει στον θάλαμο καύσης και την επιφάνεια του εμβόλου και διασκορπίζει το οριακό στρώμα του μείγματος αέρα – καυσίμου που είναι κοντά στις μεταλλικές επιφάνειες του θαλάμου με το ζεστό σημείο. Χωρίς την προστασία του οριακού στρώματος οι από αλουμίνιο επιφάνειες του εμβόλου είναι εκτεθειμένες στην φλόγα της ανάφλεξης η οποία τελικά προκαλεί την τήξη τους. Η τήξη συνήθως συμβαίνει στην άκρη της κεφαλής του εμβόλου που εφάπτεται στα τοιχώματα του κυλίνδρου. Αν η διάρκεια των εκρήξεων είναι παρατεταμένη η θερμοκρασία που αναπτύσσεται προκαλεί τήξη όλου του πάχους της κεφαλής προκαλώντας οπή (termite hole, φωτ. 11).
