**Πόρισμα Διερεύνησης Ατυχήματος
του Ελικοπτήρου ΟΕ-ΧΩΩ
στο Όρος Όλυμπος
την 5η Οκτωβρίου 2008**

ΑΡ. ΠΟΡΙΣΜΑΤΟΣ 03 / 2011

**ΠΟΡΙΣΜΑ ΔΙΕΡΕΥΝΗΣΗΣ ΑΤΥΧΗΜΑΤΟΣ
03 / 2011**

**Ατύχημα Ελικοπτέρου ΟΕ-ΧQQ
στο Όρος Όλυμπος την 5^η Οκτωβρίου 2008**

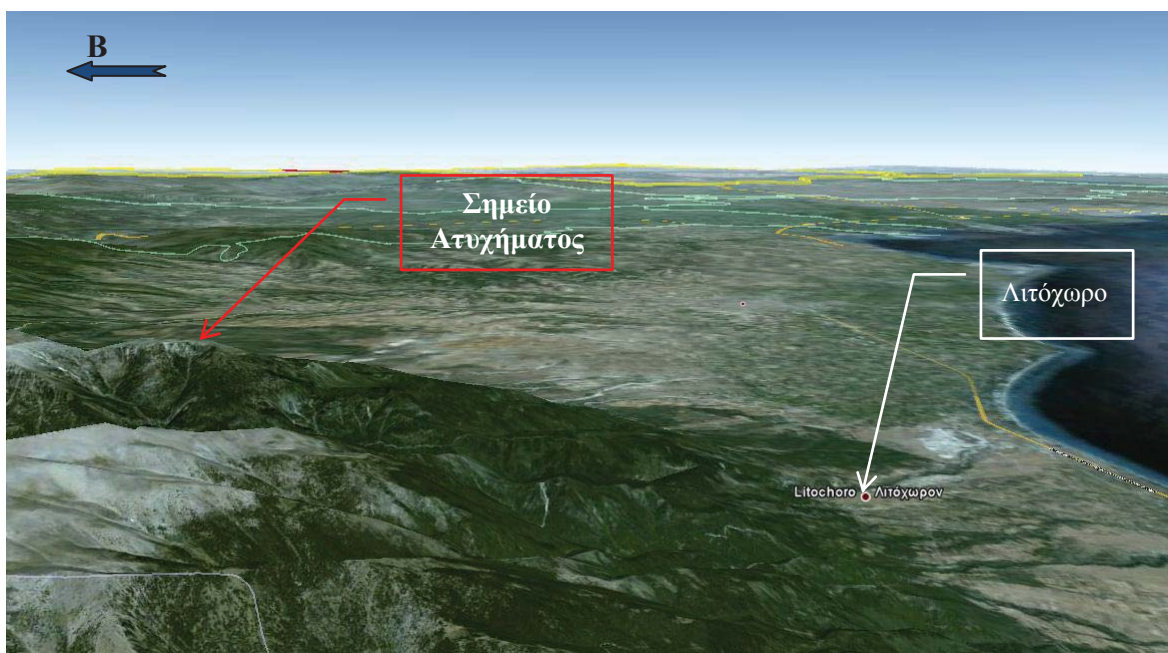
Φωτ. 1

Ο χώρος τελικής π/γ του ε/π, εκεί που έλαβε χώρα το ατύχημα, βρίσκεται σε ορεινή περιοχή του Ολύμπου, στη κορυφή Σκούρτα, σε υψόμετρο 7,250 ft η οποία είναι απαλλαγμένη εμποδίων και σχετικά επίπεδη όπου δύναται να προσγειωθεί ε/π. (Φωτ. 1 & 2)

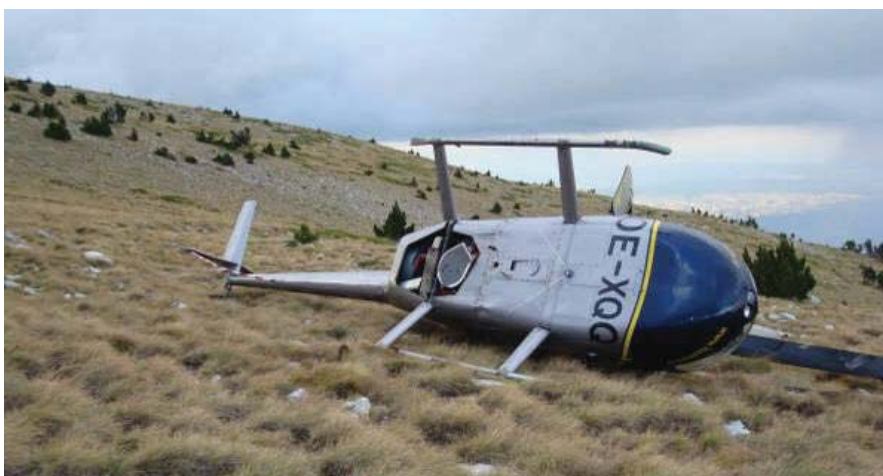
Το ε/π βρέθηκε στην τοποθεσία «Κορυφή Σκούδα» του όρους Όλυμπος, σε υψόμετρο 7.250 ft, ανεστραμμένο αριστερά με πορεία $190^{\circ} - 200^{\circ}$.

Δεν υπήρξε διασπορά εξαρτημάτων του ε/π.
