**ΕΠΙΤΡΟΠΗ ΔΙΕΡΕΥΝΗΣΗΣ ΑΤΥΧΗΜΑΤΩΝ ΚΑΙ
ΑΣΦΑΛΕΙΑΣ ΠΤΗΣΕΩΝ
(ΕΔΑΑΠ)**

**ΠΟΡΙΣΜΑ ΣΥΜΒΑΝΤΟΣ
ΤΟΥ ΑΕΡΟΣΚΑΦΟΥΣ SX-BIH
ΣΤΟ ΔΙΕΘΝΗ ΑΕΡΟΛΙΜΕΝΑ ΑΘΗΝΩΝ ΕΛ. ΒΕΝΙΖΕΛΟΣ
ΤΗΝ 02 ΦΕΒΡΟΥΑΡΙΟΥ 2009**

**ΠΟΡΙΣΜΑ ΔΙΕΡΕΥΝΗΣΗΣ ΣΥΜΒΑΝΤΟΣ
03 / 2012**

**Αεροπλάνου SX-BIH
στο Διεθνή Αερολιμένα Αθηνών “Ελ. Βενιζέλος”
την 2^α Φεβρουαρίου 2009**

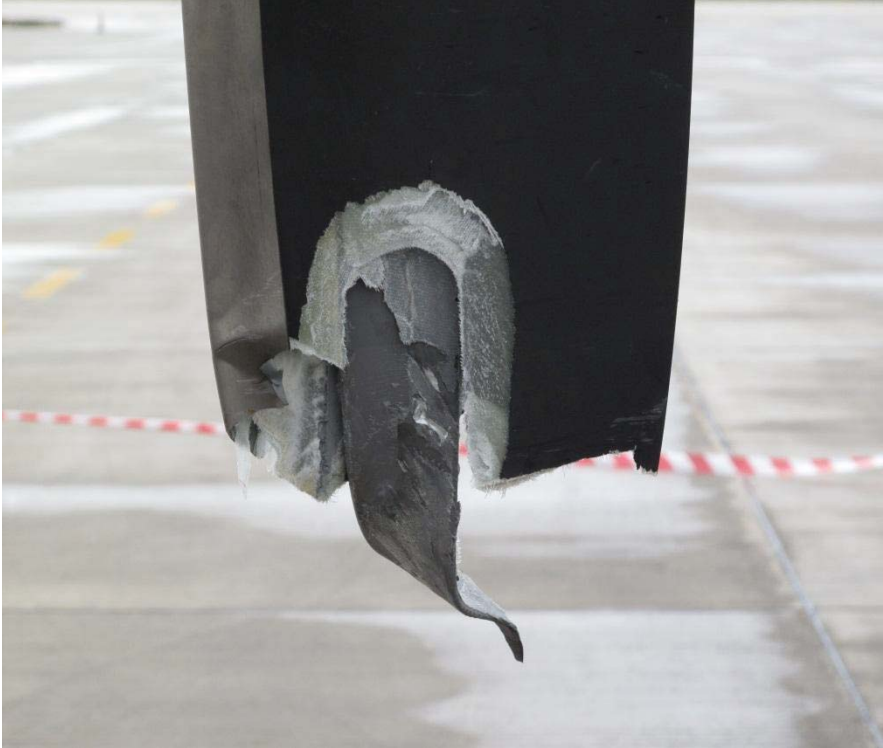
Φωτ. 1

A. Ζημιές στα άκρα των τεσσάρων πτερυγίων (κατεστραμμένα) της έλικας του δεξιού κινητήρα σε μήκος περίπου 25 cm, λόγω πρόσκρουσής τους στα καλύμματα της μονάδας ισχύος εδάφους. (Παράρτημα, Φωτ.1)

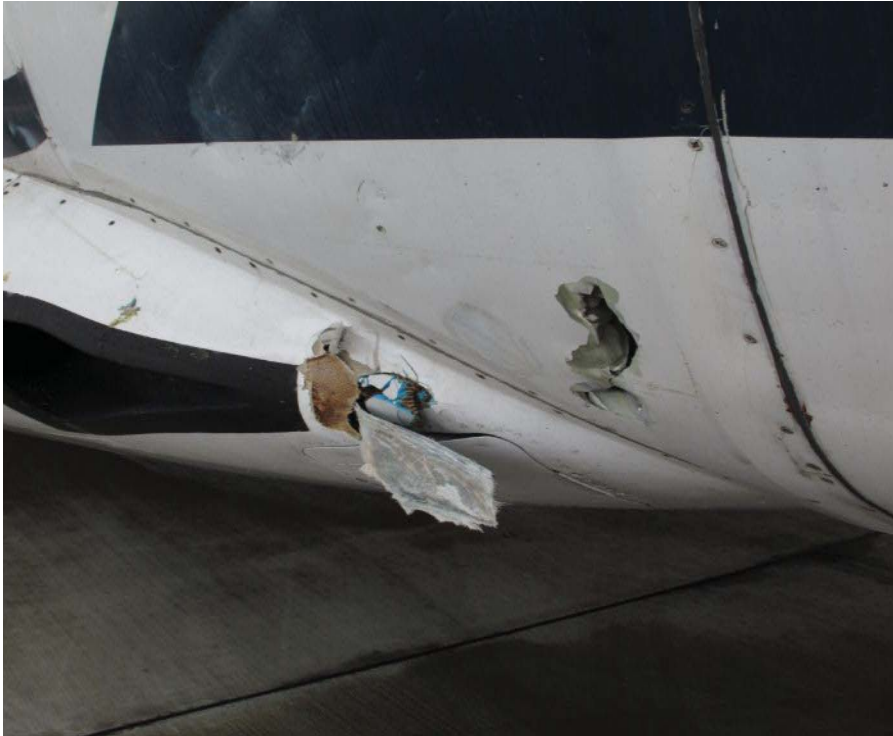
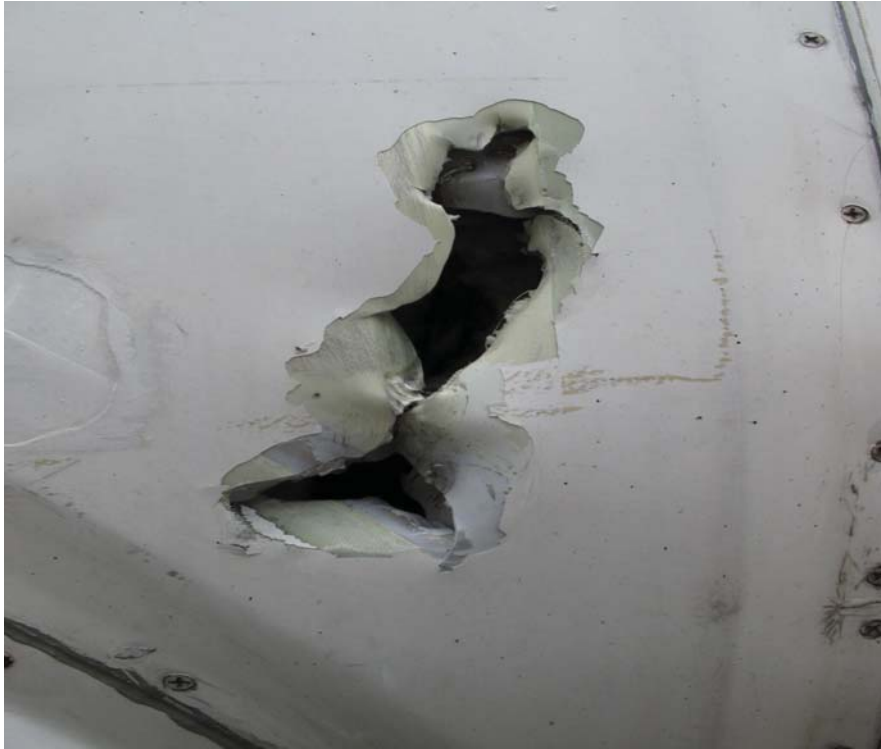
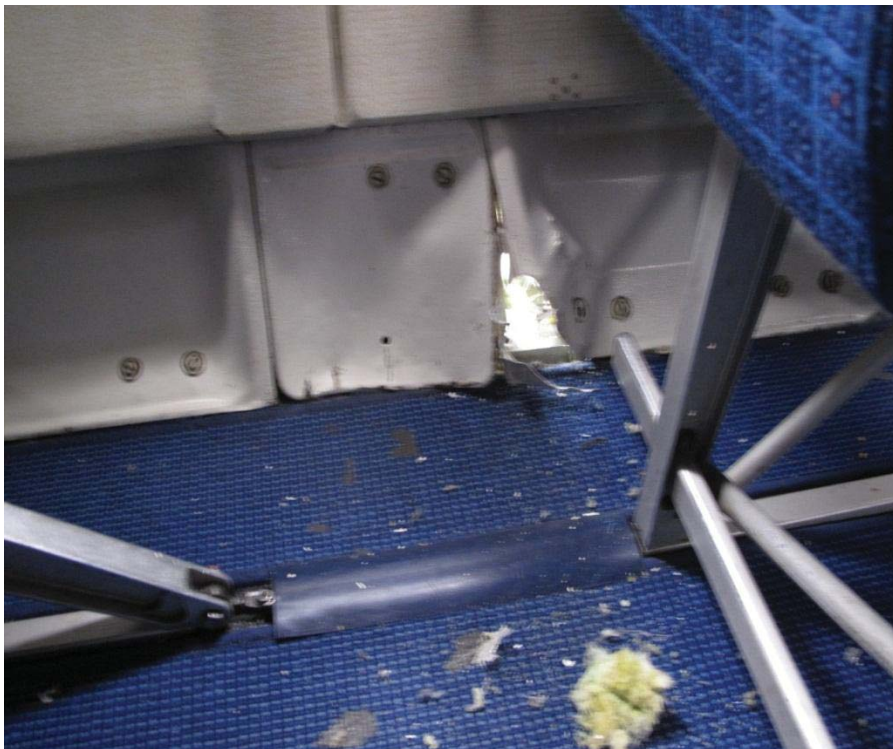
B. Διάτρηση στη μεταλλική ενίσχυση (doubler) της ατράκτου ακτινικά απέναντι από την τροχιά περιστροφής της έλικας του δεξιού κινητήρα με ταυτόχρονη αντίστοιχη διάτρηση τμήματος της συμπιεζόμενης καμπίνας επιβατών μήκους περίπου 20 cm και ποικίλου πλάτους, η οποία προήλθε από την σύγκρουση και διείσδυση των θραυσμάτων των ακροπτερυγίων της έλικας μετά την πρόσκρουσή τους στη μονάδα ισχύος εδάφους (Παράρτημα, Φωτ. 2, 3,4).

Τη μεγαλύτερη δύναμη πρόσκρουσης δέχθηκε η πλευρά της ατράκτου, όπου υπάρχει μεταλλική ενίσχυση (doubler) απέναντι από την έλικα του δεξιού κινητήρα. Στο τμήμα αυτό της ατράκτου δημιουργήθηκε διάτρηση και ρωγμή που έφτασε μέχρι την καμπίνα επιβατών.

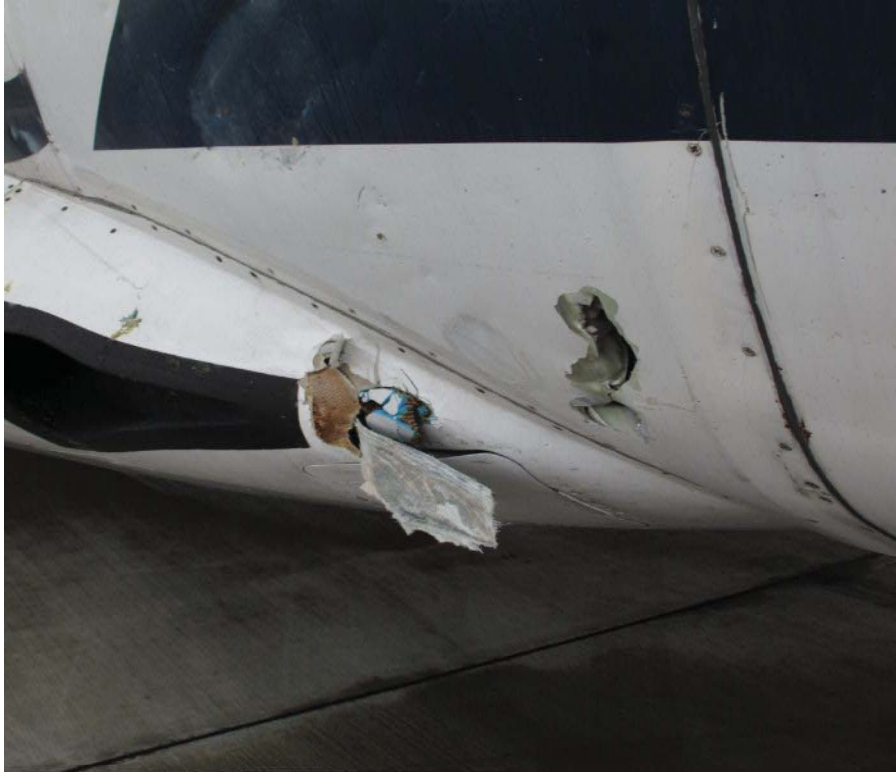
Φωτ. 5

Γ. Ζημιά έμπροσθεν του δεξιού αεραγωγού του συστήματος ψύξης – θέρμανσης καθώς και στρέβλωση της μιας πλευράς της θυρίδας προσιτότητας κάτωθεν του αεραγωγού. (Παράρτημα, Φωτ.5)

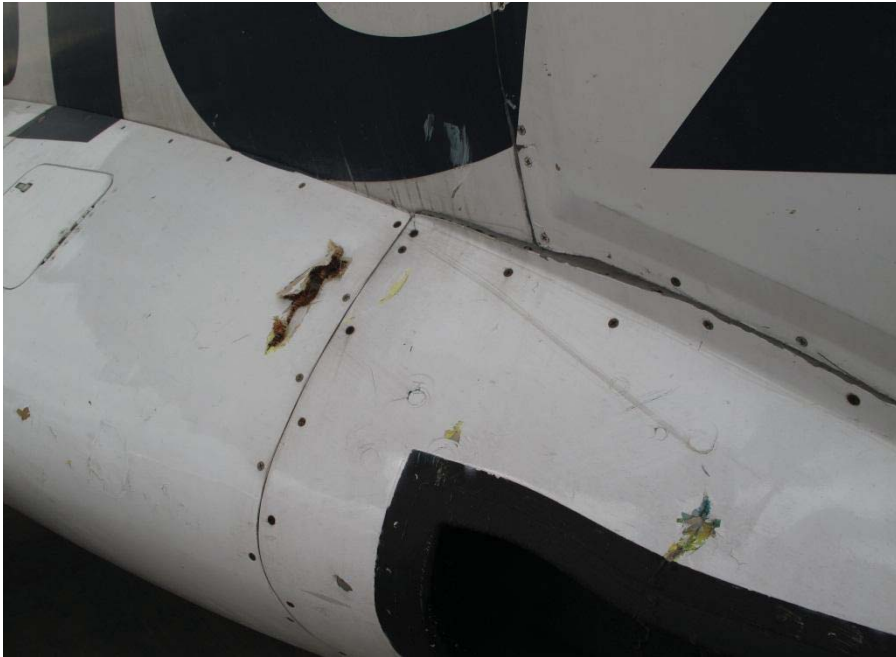
Φωτ. 6

Διάτρηση του καλύμματος της ατράκτου όπισθεν του δεξιού αεραγωγού μήκους περίπου 15 cm. Επίσης, άλλες μικρότερης έκτασης ζημιές επί των δεξιών καλυμμάτων του συστήματος ψύξης – θέρμανσης, οι οποίες εκτείνονται από τον αεραγωγό μέχρι τη δεξιά φωλιά του κυρίου συστήματος προσγείωσης. (Παράρτημα, Φωτ.6)

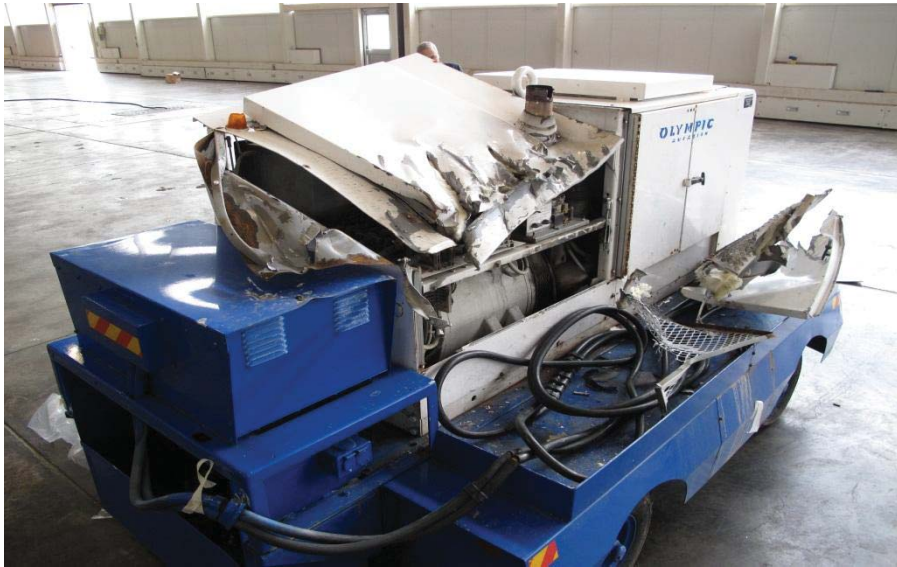
Εκτεταμένες ζημιές στα άνω προστατευτικά καλύμματα της μονάδας ισχύος εδάφους όπως και στο μονωτικό υλικό του καλωδίου παροχής ηλεκτρικού ρεύματος. (Παράρτημα, Φωτ. 8, 9)
