**ΕΠΙΤΡΟΠΗ ΔΙΕΡΕΥΝΗΣΗΣ ΑΤΥΧΗΜΑΤΩΝ ΚΑΙ
ΑΣΦΑΛΕΙΑΣ ΠΤΗΣΕΩΝ
(ΕΔΑΑΠ)**

**ΠΟΡΙΣΜΑ ΑΤΥΧΗΜΑΤΟΣ
ΑΛΕΞΙΠΤΩΤΟΥ ΠΛΑΓΙΑΣ
ΣΤΗΝ ΠΕΡΙΟΧΗ «ΑΛΘΕΑ» ΚΟΡΩΠΙΟΥ (ΑΓ.ΜΑΡΙΝΑ)
ΤΗΝ 18^η ΜΑΡΤΙΟΥ 2012**

**ΠΟΡΙΣΜΑ ΔΙΕΡΕΥΝΗΣΗΣ ΑΤΥΧΗΜΑΤΟΣ
03 / 2014**

**Ατύχημα Αλεξιπτώτου Πλαγιάς
στην Περιοχή «Αλθέα» Κορωπίου (Αγ. Μαρίνα) Αττικής
την 18^η Μαρτίου 2012**

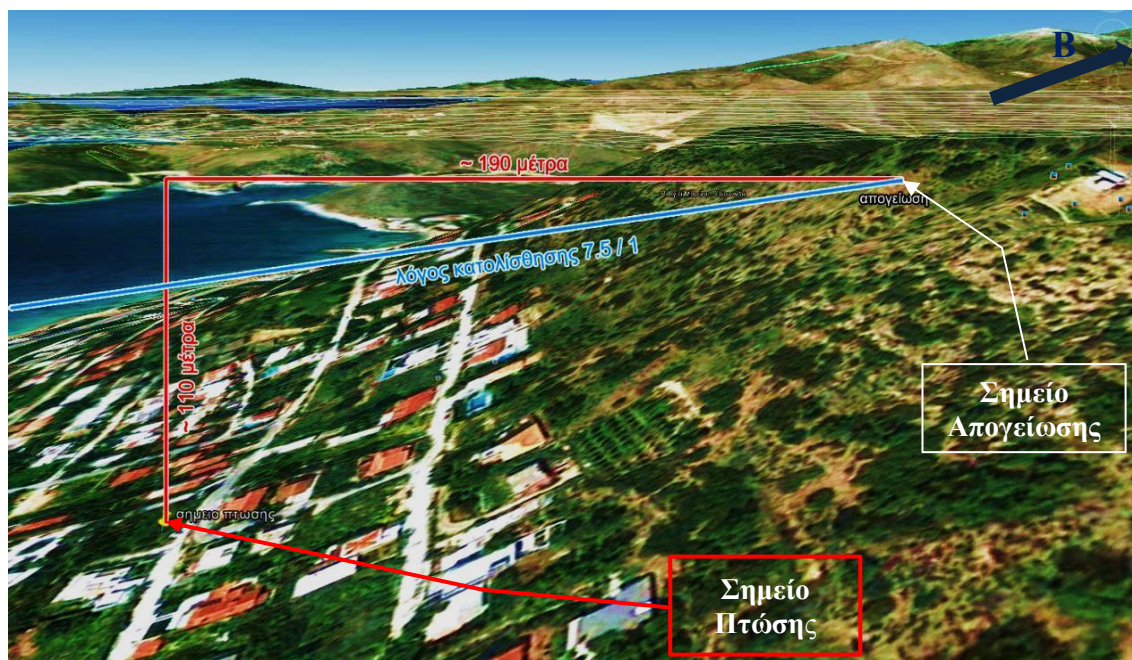
Εικ. 1 Τοποθεσία ατυχήματος – σημείο απογείωσης και σημείο πτώσης

Η διάρκεια της πτήσης δεν ξεπέρασε τα δύο με τρία λεπτά, δεδομένης της υψομετρικής διαφοράς, περίπου 110 m και σε ευθεία απόσταση 220 m από τον χώρο απογείωσης. Οι συντεταγμένες του σημείου στο οποίο κατέπεσε ο χειριστής είναι : 37° 48.526'N 23° 51.217'E.

Το σημείο που κατέπεσε ο χειριστής βρίσκεται πολύ κοντά από τον χώρο απογείωσης και σε οριζόντια ευθεία απόσταση περίπου 190 m. Ο λόγος κατολίσθησης του αλεξιπτώτου πλαγιάς σε μια κανονική πτήση θα ήταν στην χειρότερη περίπτωση 7/1. Δηλαδή 7 m ευθείας απόστασης για κάθε μέτρο ύψους που έχανε. Με δεδομένο ότι η απογείωση βρισκόταν σε υψόμετρο 180 m είναι προφανές ότι ο χειριστής σε μια κανονική πτήση και εάν δεν αποκτήσει επιπλέον ύψος με τη χρήση ανοδικών ρευμάτων αέρα, έχει μια αυτονομία περί τα 1360 m πριν προσγειωθεί στο επίπεδο της θάλασσας, εν προκειμένω στη παραλία. (Εικ. 1)

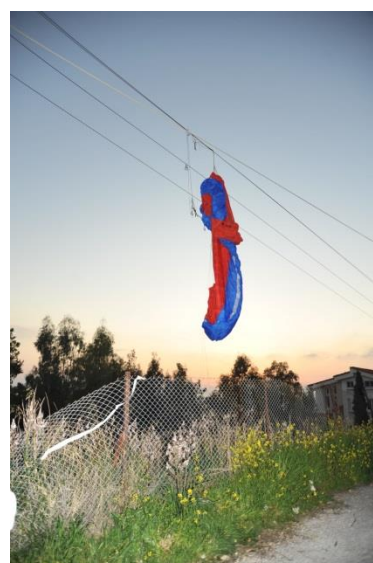
Το κάθισμα του χειριστή είχε υποστεί φθορές από την

θερμότητα που προκλήθηκε από την έκρηξη μετά την πρόσκρουση στα καλώδια. Συγκεκριμένα σημάδια θερμικής φθοράς και αλλοίωσης παρατηρήθηκαν στους μάντες πρόσδεσης του στήθους, των ποδιών και στο μέρος που καλύπτει τον αριστερό ώμο. Εκδορές παρατηρήθηκαν στο κράνος του χειριστή, καθώς και σημάδια θερμικής αλλοίωσης στο εσωτερικό του κράνους.

Οι φθορές ή ζημιές που βρέθηκαν στο κάθισμα εκτιμούνται ότι προήλθαν μετά το ατύχημα. Ο χειριστής, μετά την πτώση του στο έδαφος, βρέθηκε προσδεμένος κανονικά στο κάθισμα. Δεν φαίνεται να υπήρχε κάποια αστοχία υλικού ή άλλο κατασκευαστικό πρόβλημα που να σχετίζεται με το κάθισμα.

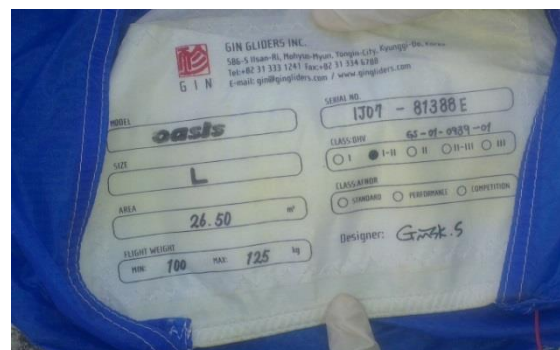
Το αλεξίπτωτο ήταν σε σχετικά καλή κατάσταση, οι δε φθορές ή ζημιές προκλήθηκαν μετά το ατύχημα. Η κατάσταση του αλεξιπτώτου δεν ήταν τέτοια ώστε, να προκαλέσει κάποιο πτητικό πρόβλημα ή άλλο πρόβλημα ασφάλειας.

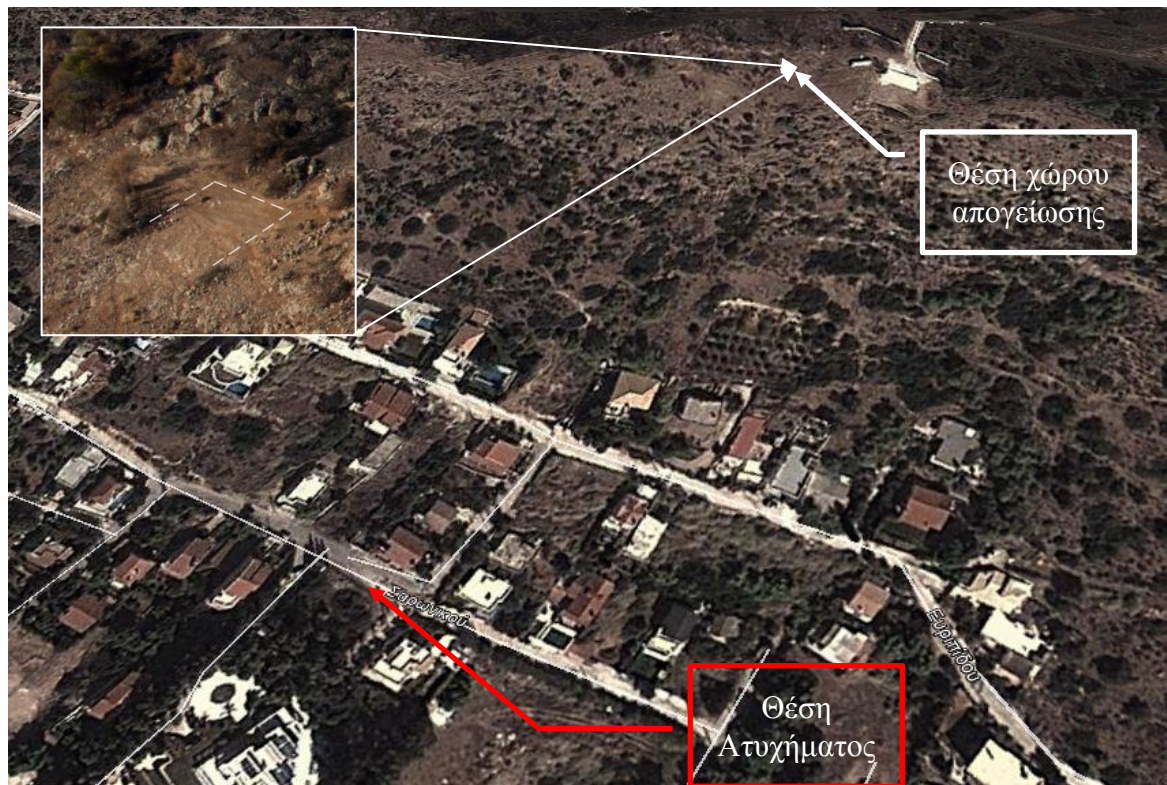
Εικ. 2 Χώρος Απογείωσης και Θέση Ατυχήματος

Ο χώρος της απογείωσης είναι μια επίπεδη χωμάτινη περιοχή διαστάσεων περίπου 10m x 10m με μικρή κλίση που είχε καθαρισθεί για να εξυπηρετεί την εν λόγω δραστηριότητα. Στο χώρο υπήρχε είδος ανεμουρίου, δηλαδή μία ράβδος στο έδαφος όπου στο άκρο της έφερε μακρόστενο ύφασμα.

Ο χώρος της απογείωσης είναι μια επίπεδη χωμάτινη περιοχή διαστάσεων περίπου 10 m x 10 m με μικρή κλίση. Οι διαστάσεις του χώρου ήταν τέτοιες ώστε οριακά να μπορεί να δέχεται το αλεξιπτωτο πλαγιάς. Ειδικότερα το μήκος του χώρου, που ήταν περίπου 10 m, ήταν κατά 2 m μεγαλύτερο από το μήκος του αλεξιπτώτου πλαγιάς που ήταν 7,88 m. Αυτό έχει ως αποτέλεσμα ο χειριστής να έχει πολύ περιορισμένο χώρο για να διορθώσει ή να ακυρώσει την απογείωση εάν χρειαστεί.

Ο χώρος απογείωσης δεν κρίνεται κατάλληλος για την δραστηριοποίηση αλεξιπτωτών πλαγιάς. Η χρήση του εμπεριέχει κινδύνους και θεωρείται μη ασφαλής.

2014 – 05 Να εξετασθεί η αναθεώρηση του εν ισχύ Κανονισμού Αιωροπτέρων και Αλεξιπτώτων Πλαγιάς ώστε να τεθούν τα ελάχιστα τεχνικά χαρακτηριστικά καταλληλότητας των χώρων απογείωσης των συσκευών αυτών.
