**ΕΠΙΤΡΟΠΗ ΔΙΕΡΕΥΝΗΣΗΣ ΑΤΥΧΗΜΑΤΩΝ ΚΑΙ
ΑΣΦΑΛΕΙΑΣ ΠΤΗΣΕΩΝ
(ΕΔΑΑΠ)**

**ΠΟΡΙΣΜΑ ΔΙΕΡΕΥΝΗΣΗΣ ΑΤΥΧΗΜΑΤΟΣ
Α/ΦΟΥΣ Ι-Α468
ΣΤΟΝ ΠΑΤΡΑΪΚΟ ΚΟΛΠΟ (ΘΕΣΗ ΚΡΥΟΝΕΡΙ)
ΤΗΝ 16^Η ΙΑΝΟΥΑΡΙΟΥ 2019**

ΠΟΡΙΣΜΑ ΔΙΕΡΕΥΝΗΣΗΣ ΑΤΥΧΗΜΑΤΟΣ
04 / 2021

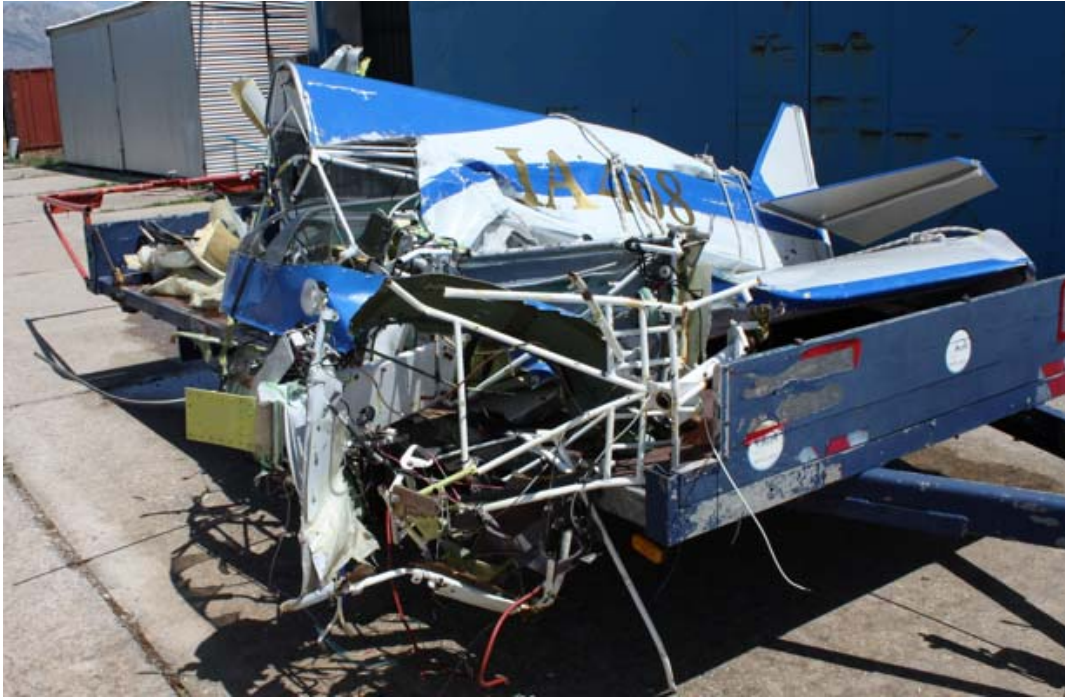
Το α/φος υπέστη ολική καταστροφή, η δεξιά πτέρυγα του αποσπάστηκε από την άτρακτο και είχε μεγάλη παραμόρφωση. Η μηχανή του δεν κατέστη δυνατόν να βρεθεί.

Φωτ. 2: Συντρίμμια του α/φους

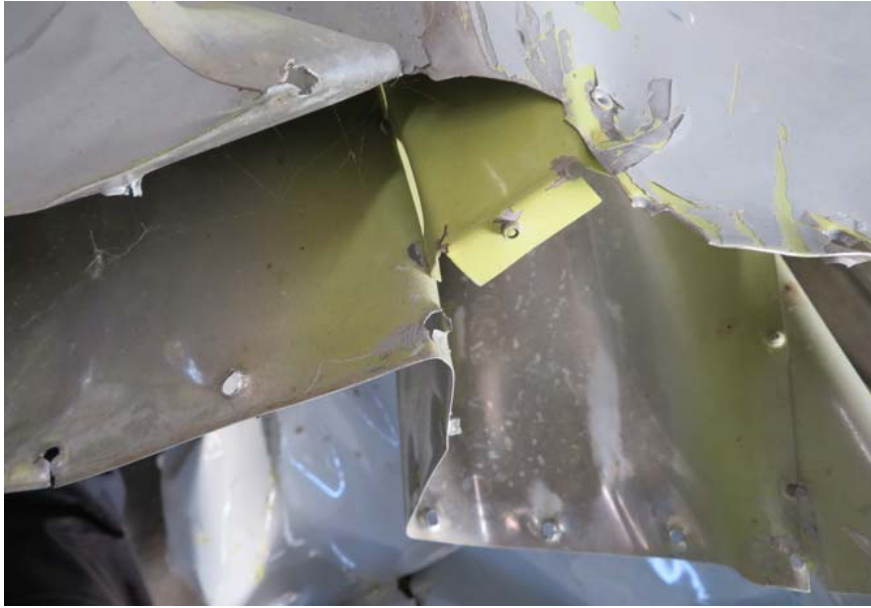
Φωτ. 5: Περιοχή πίσω δοκού (rear spar) δεξιάς πτέρυγας.

Από την δεξιά πτέρυγα λείπει το πηδάλιο κλίσης το οποίο αποσπάστηκε μαζί με την πίσω δοκό (rear spar) της πτέρυγας και δεν βρέθηκαν.

Οι οπές των ήλων (rivets) που ενώνουν την επιφάνεια (skin) της πτέρυγας με την πίσω δοκό της (rear spar), βρέθηκαν με επιμήκυνση προς τα πίσω.

Από την δεξιά πτέρυγα αποσπάστηκε το πηδάλιο κλίσης μαζί με την πίσω δοκό (rear spar) της πτέρυγας, αποτέλεσμα της βίαιης πρόσκρουσης της πτέρυγας στην θάλασσα, γεγονός το οποίο υποδεικνύουν οι οπές των ήλων (rivets) που ενώνουν την επιφάνεια (skin) της πτέρυγας με την πίσω δοκό (rear spar) της πτέρυγας που βρέθηκαν με επιμήκυνση προς τα πίσω.

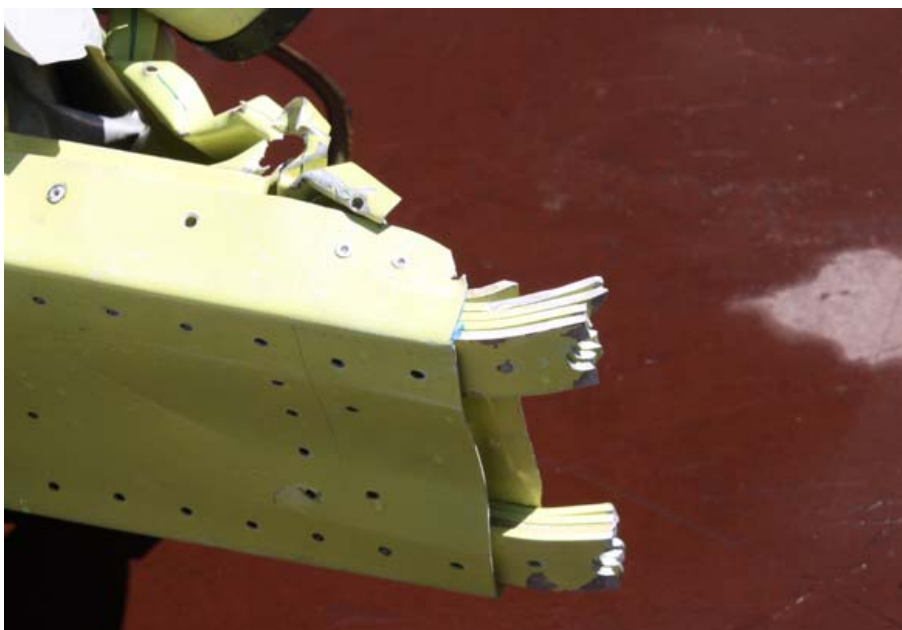
Φωτ. 6: Θραύση εμπρόσθιου δοκού (forward spar) δεξιάς πτέρυγας.

Σύμφωνα με την ίδια μαρτυρία, το α/φος προσέκρουσε στη θάλασσα με την δεξιά πτέρυγα, η οποία αποσπάστηκε από την άτρακτο μετά την επαφή της στην θάλασσα, γεγονός το οποίο επιβεβαιώνεται από τα ευρήματα στα συντρίμια, καθότι στο σημείο θραύσης παρουσιάζει παραμορφώσεις συμβατές με στατική θραύση, ένδειξη της βίαιης πρόσκρουσης στη θάλασσα.
