**ΕΠΙΤΡΟΠΗ ΔΙΕΡΕΥΝΗΣΗΣ ΑΤΥΧΗΜΑΤΩΝ ΚΑΙ
ΑΣΦΑΛΕΙΑΣ ΠΤΗΣΕΩΝ
(ΕΔΑΑΠ)**

**ΠΟΡΙΣΜΑ ΔΙΕΡΕΥΝΗΣΕΩΣ
ΣΟΒΑΡΟΥ ΣΥΜΒΑΝΤΟΣ ΕΛΙΚΟΠΤΕΡΟΥ
την 27/11/2004**

**ΠΟΡΙΣΜΑ ΔΙΕΡΕΥΝΗΣΕΩΣ ΣΟΒΑΡΟΥ ΣΥΜΒΑΝΤΟΣ
04 / 2005**

**Σοβαρό Συμβάν ελικοπτέρου RA-06295, 27-11-2004
Κρατικός Αερολιμένας Ηρακλείου**

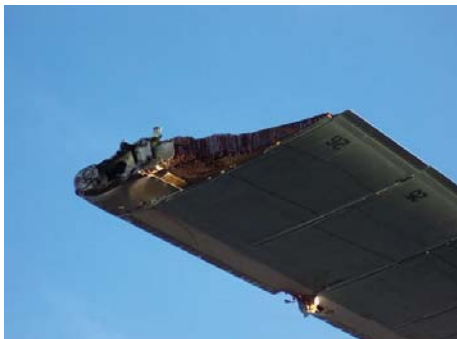
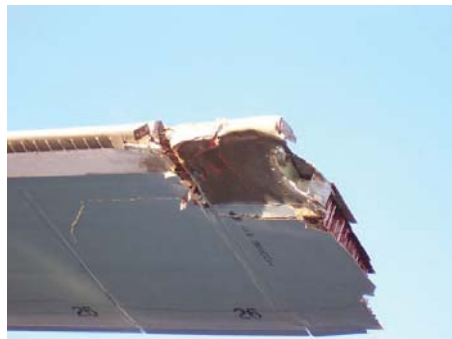
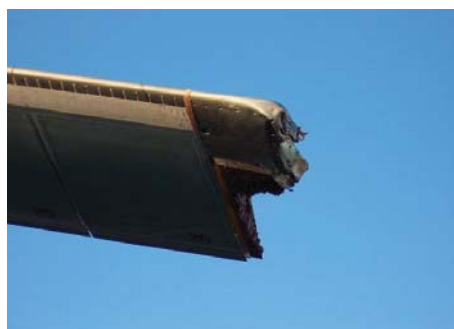
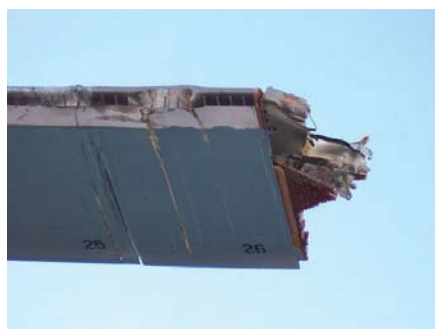
Από την πρόσκρουση αποκόπηκε ο πυλώνας φωτισμού και τα άκρα των οκτώ (8) πτερύγων του κυρίου στροφείου.

Από την πρόσκρουση καταστράφηκαν 30 – 40 cm των άκρων των οκτώ (8) περύγων του κύριου στροφείου (φωτ. 1-4).

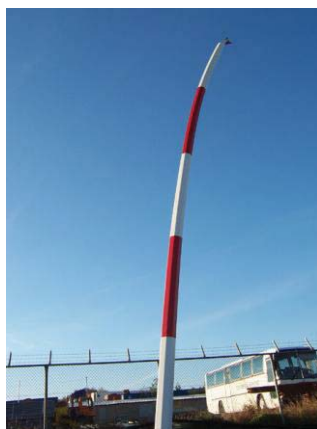
φωτ. 5

Αποκόπηκε το άνω μέρος του πυλώνα φωτισμού.
Δεν προκλήθηκαν άλλες ζημιές σε περιουσίες ή πρόσωπα από την πρόσκρουση του κύριου στροφείου του ε/π στο πυλώνα (φωτ. 5).

- 3.1.1** Ο χώρος που υποδείχθηκε από την ΥΠΑ για να σταθμεύσει το ε/π, δεν ήταν χώρος στάθμευσης α/φ, αλλά χώρος που επρόκειτο να χρησιμοποιηθεί για στάθμευση των επιγείων μέσων των αεροπορικών εταιριών, ως εκ τούτου δεν είχε διαγραμμίσεις για τροχοδρόμηση α/φ.
- 3.1.2** Η είσοδος στο χώρο αυτό είχε πλάτος 11m με άσφαλο και παραπλεύρως χωμάτινη λωρίδα πλάτους 4 m.
- 3.1.3** Η ακτίνα του κυρίου στροφείου είναι 16 m, το ύψος του από το έδαφος είναι 8,145 m και το ύψος του πυλώνα ήταν 9 m.
- 3.1.4** Έχει κοπή τμήμα μήκους 1 m από το άνω μέρος πυλώνα φωτισμού.

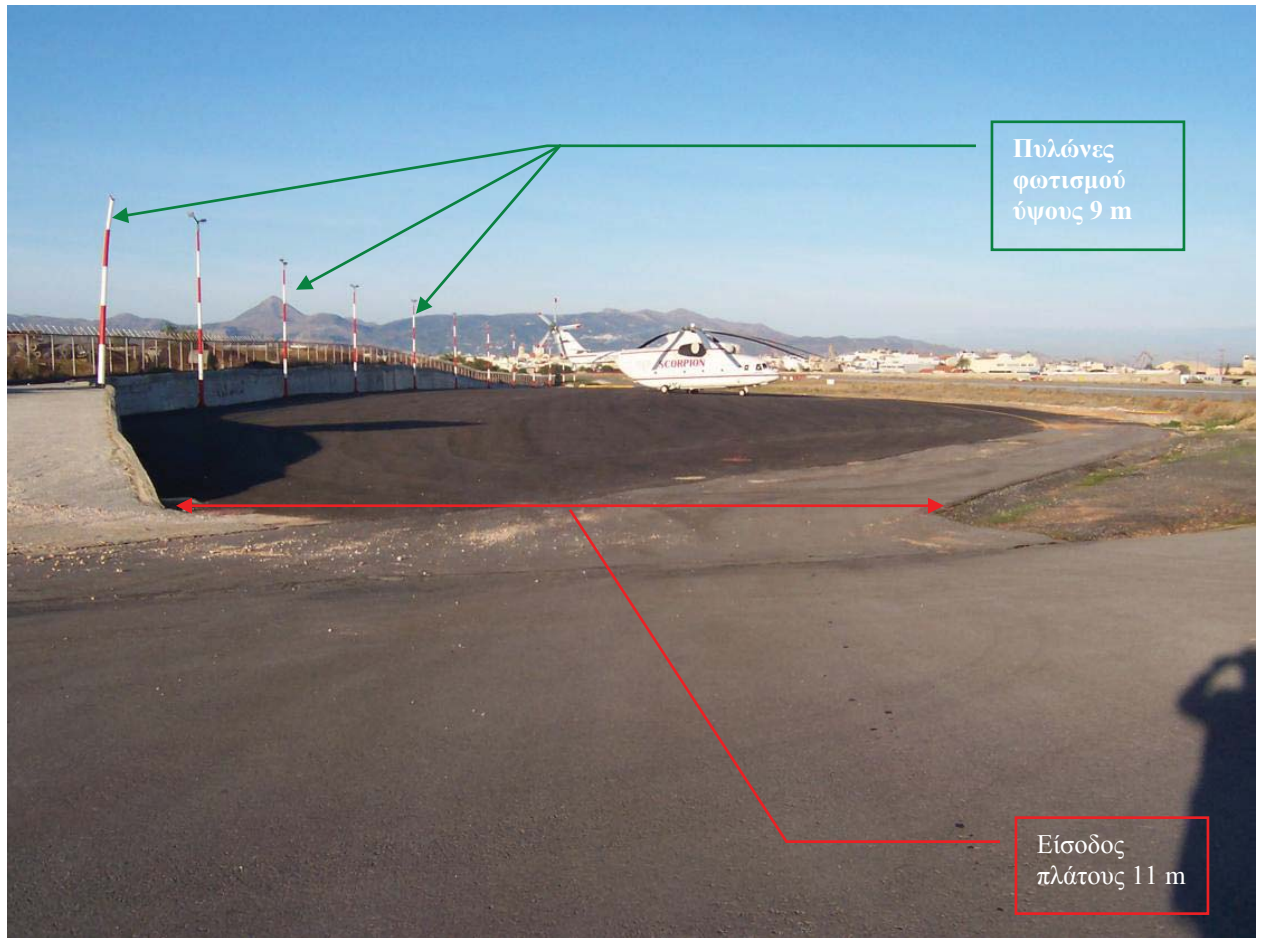
Φωτ. 6

Το μήκος του ανωτέρω χώρου είναι 300m και το μέγιστο πλάτος περίπου 52m. Η είσοδος στον ανωτέρω χώρο έχει πλάτος 11m (άσφαλτος) και δεξιά της υπάρχει επιπλέον χωμάτινη επιφάνεια πλάτους 4m. Στο αριστερό μέρος του χώρου υπάρχει σειρά από πυλώνες φωτισμού ύψους 9m. (Φωτ. 6)

Η κάθετη απόσταση του πυλώνα, στον οποίο προσέκρουσε το στροφείο, από το άκρο του διαμορφωμένου, για την στάθμευση των επιγείων μέσων, χώρου είναι 30 m. Επομένως το ε/π είχε άλλα 14 m δεξιά του, στα οποία θα μπορούσε να κινηθεί και να διατηρήσει απόσταση ασφαλείας από τον πυλώνα η οποία θα κυμαίνετο από 1m αν κινείτο 1 m δεξιότερα έως 11 m αν ο δεξιός τροχός έφθανε πλησίον του άκρου του διαμορφωμένου χώρου. (Φωτ. 7). Πρέπει να σημειωθεί ότι η ΥΠΑ πρότεινε στο πλήρωμα του ε/π την καθοδήγηση από όχημα καθοδήγησης (FOLLOW ME), πλην τούτο δεν έγινε αποδεκτό.

3.1.5 Το ε/π είχε περιθώριο 14 m να κινηθεί δεξιότερα ώστε να εξασφαλίσει απόσταση ασφαλείας από τον πυλώνα και να αποφύγει την πρόσκρουση σε αυτόν.

4.1-2005-07. Η ΥΠΑ να διαθέτει τους προβλεπόμενους χώρους στάθμευσης (τους δημοσιευμένους στο ΑΙΡ) και σε περίπτωση αντικειμενικής αδυναμίας ο διατεθησόμενος εναλλακτικός χώρος να παρέχει ασφαλή προσπέλαση και στάθμευση και να λαμβάνονται όλα τα μέτρα ασφαλείας (Όχημα καθοδήγησης «FOLLOW ME» και σηματοδότης καθοδήγησης α/φων (marshaler) με βοηθούς για την ασφαλή διέλευση από εμπόδια (wing walkers)).

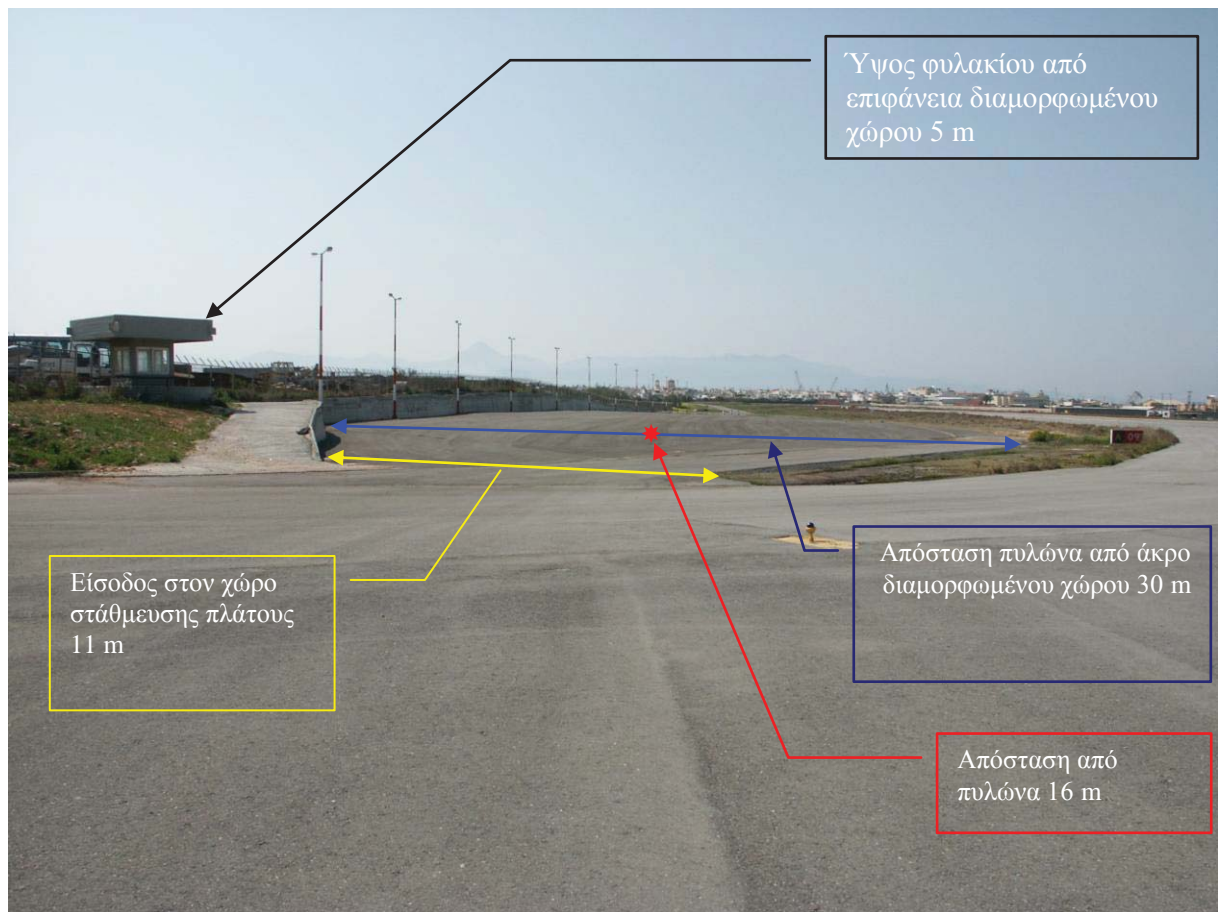
Φωτ. 7

Ο προγραμματισμός της τροχοδρόμησης έγινε από την εταιρία, μετά από προφορική εντολή της ΥΠΑ. Στο πλήρωμα του ε/π έγινε γνωστή η διαδρομή τροχοδρόμησης καθώς επίσης και το σημείο που θα στάθμευε το ε/π. Πριν από την τροχοδρόμηση του ε/π έγινε αυτοψία της διαδρομής και του χώρου από τους χειριστές. Κατόπιν αυτού επιβιβάστηκαν στο ε/π και αφού έλαβαν από τον ΠΕΑ άδεια για εκκίνηση των κινητήρων και στη συνέχεια άδεια τροχοδρόμησης, άρχισαν να τροχοδρομούν προς τον χώρο στάθμευσης των επίγειων μέσων. Το ε/π περνώντας την είσοδο δεν κινήθηκε προς τα δεξιά, αλλά ακολούθησε πορεία παράλληλη προς το τοιχίο που υπάρχει αριστερά του χώρου και σε απόσταση 16 m από αυτό. Δεδομένου ότι το ύψος του κυρίου στροφείου (Έδαφος – κορυφή πλήμνης) είναι 8,145 m και η ακτίνα του 16 m, φθάνοντας σε απόσταση 16m από τον πρώτο πυλώνα φωτισμού του χώρου, το ύψος του οποίου είναι 9 m, τα πτερύγιά του προσέκρουσαν σε αυτόν.

Οι χειριστές δεν αντελήφθησαν την πρόσκρουση. Αντελήφθησαν όμως ότι κάτι συνέβη από τα συντρίμματα των πτερύγων του στροφείου

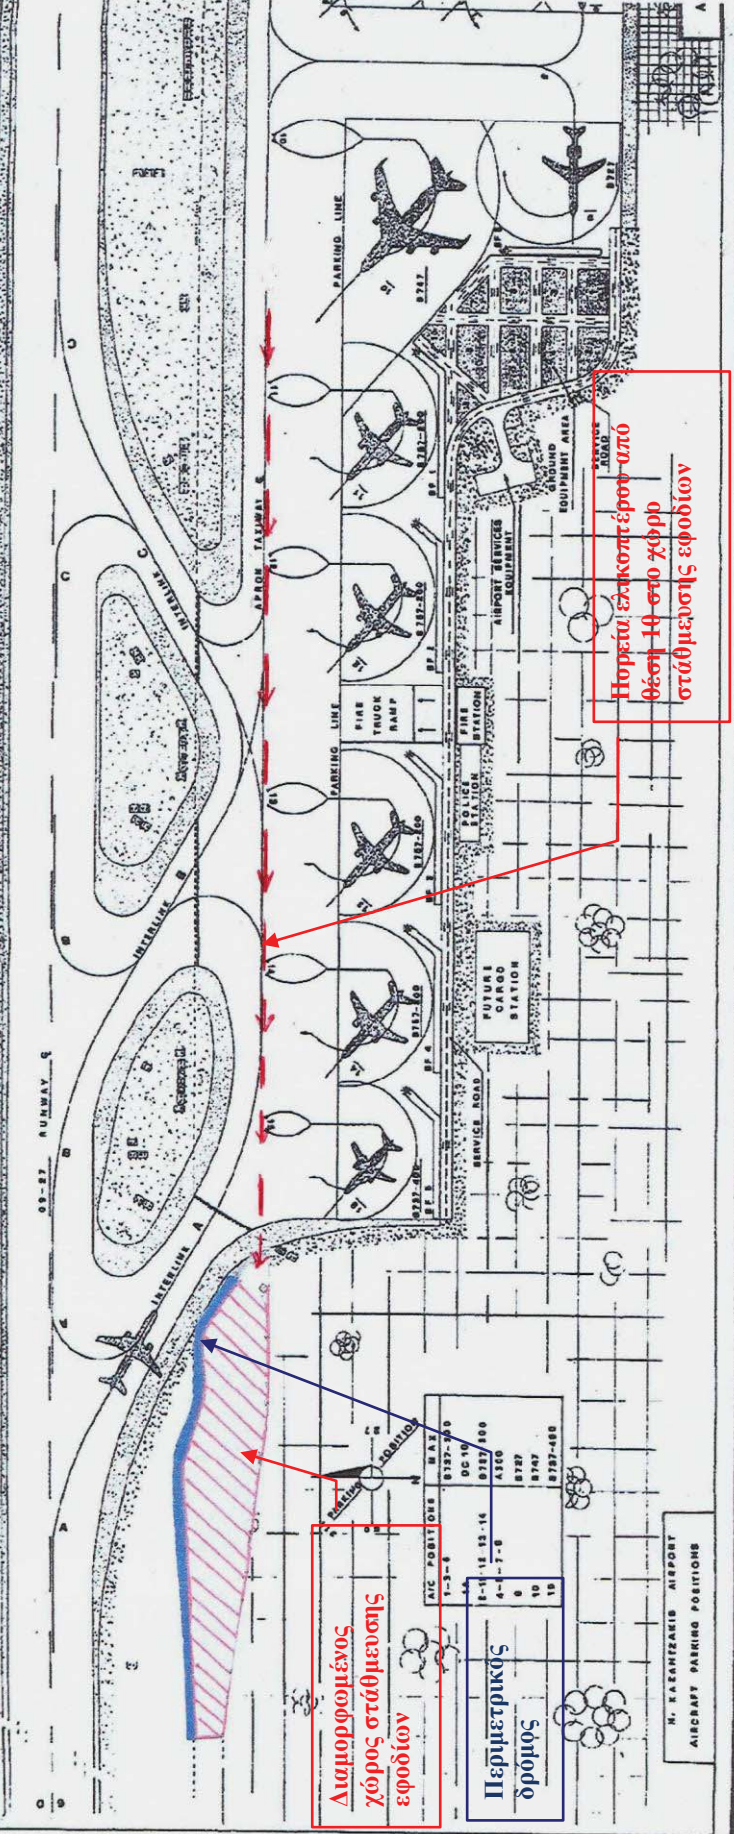
Σχήμα 1

Την 27/11/04 το ε/π RA-06295 το οποίο ευρίσκεται στην υπ' αριθμ. 10 θέση στάθμευσης του APRON πήρε εντολή από την ΥΠΑ να αλλάξει θέση και να μετασταθμεύσει στο χώρο που επρόκειτο να χρησιμοποιηθεί για στάθμευση των επίγειων μέσων. (Σχήμα 1) Ο σύνδεσμος – συνεργάτης της εταιρίας επέδειξε στους χειριστές με το αυτοκίνητο της εταιρίας την διαδρομή τροχοδρόμησης και τον χώρο που έπρεπε να σταθμεύσουν. Οι χειριστές επιβιβάστηκαν στο ε/π και αφού εξετέλεσαν τις διαδικασίες εκκίνησης, έλαβαν από το Πύργο Ελέγχου Αεροδρομίου (Π.Ε.Α.) άδεια τροχοδρόμησης. Μετά την είσοδο στο χώρο και αφού το ε/π διάνυσε μια απόσταση 25 m περίπου, το κύριο στροφέιο του προσέκρουσε στον πρώτο πυλώνα φωτισμού στο αριστερό μέρος του χώρου.

Μη ορθή εκτίμηση του χώρου και των υψών των παρακείμενων εμποδίων (πυλώνες) σε σχέση με το ύψος και την ακτίνα του κύριου στροφείου του ε/π.
