**ΕΠΙΤΡΟΠΗ ΔΙΕΡΕΥΝΗΣΗΣ ΑΤΥΧΗΜΑΤΩΝ ΚΑΙ
ΑΣΦΑΛΕΙΑΣ ΠΤΗΣΕΩΝ
(ΕΔΑΑΠ)**

**ΠΟΡΙΣΜΑ ΑΤΥΧΗΜΑΤΟΣ
ΑΕΡΟΣΚΑΦΟΥΣ SX-AOI
ΣΤΟ ΑΕΡΟΔΡΟΜΙΟ ΠΑΧΗΣ, ΜΕΓΑΡΩΝ
ΤΗΝ 18 ΜΑΡΤΙΟΥ 2007**

**ΠΟΡΙΣΜΑ ΔΙΕΡΕΥΝΗΣΗΣ ΑΤΥΧΗΜΑΤΟΣ
04 / 2009**

**Ατύχημα αεροσκάφους SX-AOI στο αεροδρόμιο Πάχης, Μεγάρων
την 18^η Μαρτίου 2007**

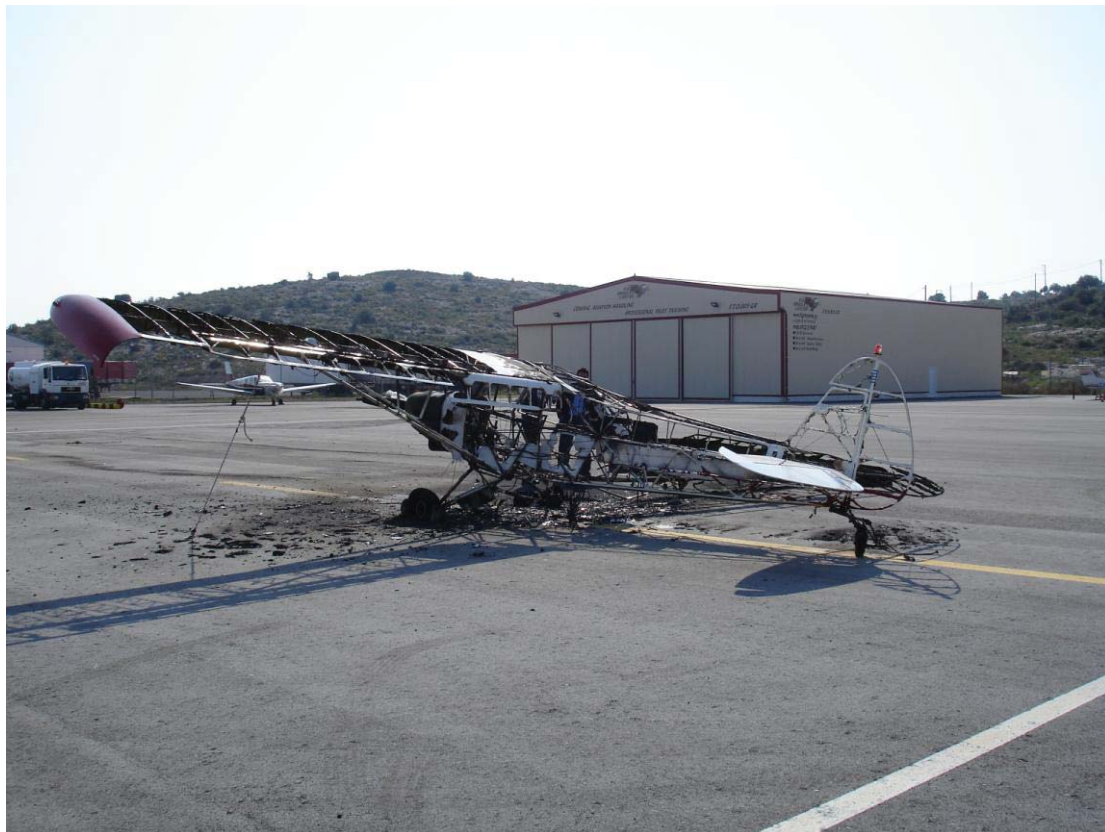
Φωτ. 1

Από την εκδηλωθείσα φωτιά το α/φ καταστράφηκε ολοσχερώς. (Φωτ. 1).

Η πυρκαγιά, σύμφωνα με μαρτυρίες, εκδηλώθηκε αρχικά στο τμήμα του α/φ που βρίσκεται πίσω από την πτέρυγα και διαδόθηκε ταχύτατα σε όλο το σκάφος λόγω του γεγονότος ότι η επικάλυψη της δομής της ατράκτου και των πτερύγων αποτελείται από ύφασμα επικαλυμμένο με υλικό ανθεκτικό στην πυρκαγιά αλλά όχι πυρίμαχο.

Μετά την επέκταση της φωτιάς και στο έμπροσθεν των πτερύγων τμήμα η δεξιά δεξαμενή των καυσίμων η οποία περιείχε περίπου 65 Lt καύσιμου, εξεράγη και η δομή της δεξιάς πτέρυγας αποσπάσθηκε από την άτρακτο.

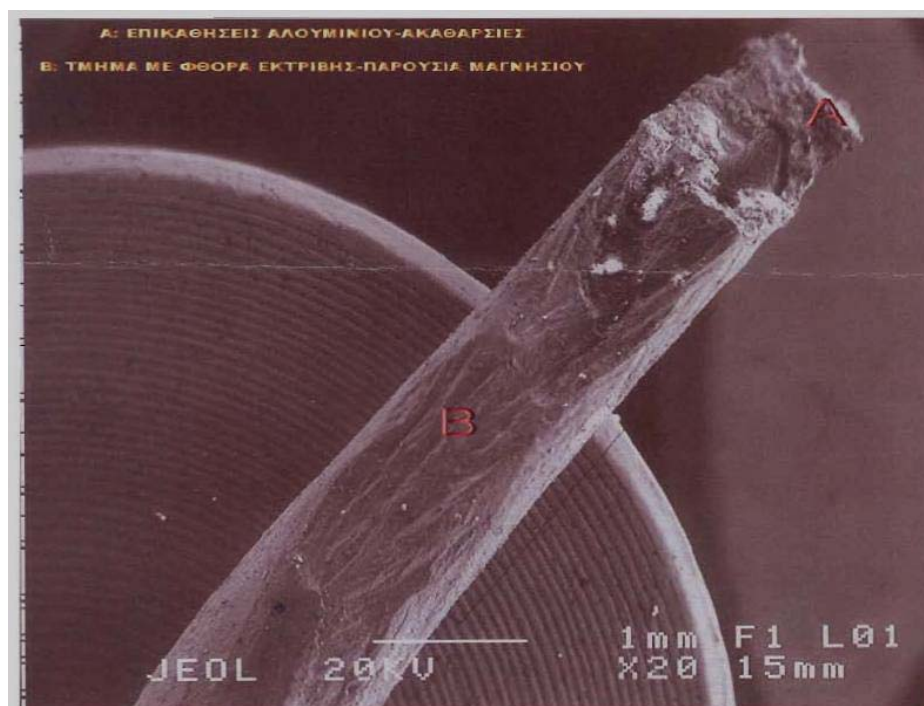
Φωτ. 5

Στο καλώδιο παροχής ρεύματος στον εκκινητήρα, παρατηρήθηκε αλλοίωση σε σημείο το οποίο ευρίσκετο κοντά στον κρουνό καυσίμων και την αριστερή διασυνδετική δεξαμενή (Header Tank) καυσίμου. Στο καλώδιο διέγερσης του ηλεκτρονόμου, πλησίον του κύριου διακόπτη, πίσω από την κονσόλα διακοπών και ασφαλειοδιακοπών και κάτω από την δεξιά δεξαμενή καυσίμου, παρατηρήθηκε ένδειξη φθοράς.

γνωμάτευση του εξεταστικού κέντρου όλες οι φθορές του καλωδίου παροχής ρεύματος στον εκκινητήρα ήταν αποτέλεσμα της πυρκαγιάς, το δε καλώδιο διέγερσης του ηλεκτρονόμου είχε υποστεί φθορά από εκτριβή, περιοχή Β στη Φωτ.5.

- 3.1.13** Το καλώδιο διέγερσης του ηλεκτρονόμου είχε υποστεί φθορά από εκτριβή.

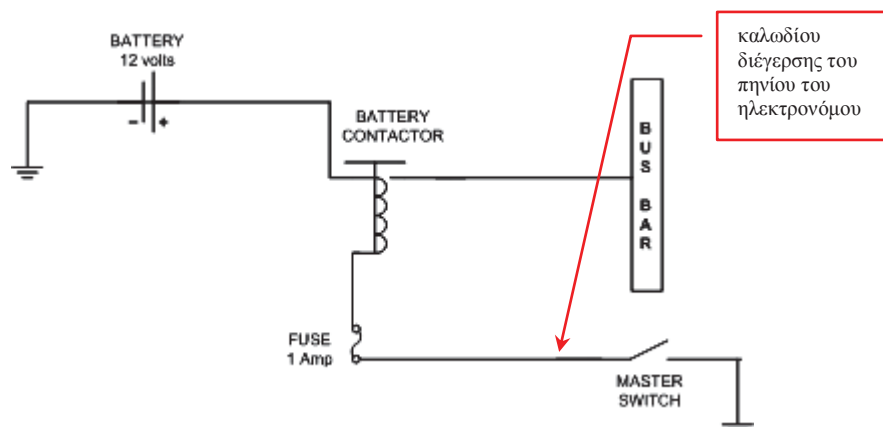
Φωτ. 6

Σε αυτή την περίπτωση, στη γραμμή σύνδεσης κύριου διακόπτη – ηλεκτρονόμου (γραμμή διέγερσης ηλεκτρονόμου) υπάρχει τάση από τον ένα πόλο του συσσωρευτή

μέσω του καλωδίου διέγερσης του πηνίου του ηλεκτρονόμου του συσσωρευτή (Φωτ. 6)

Υπάρχουν πολλές πιθανότητες το φθαρμένο καλώδιο διέγερσης του ηλεκτρονόμου συσσωρευτή που είχε τάση να ήλθε σε επαφή με μεταλλικό μέρος της δομής του α/φ, λόγω της ελάχιστης απόστασης που είχε από αυτή και των κινήσεων των κινητών επιφανειών του α/φ από τον άνεμο την συγκεκριμένη ημέρα. Η επαφή του φθαρμένου καλωδίου με μεταλλικό μέρος της δομής του α/φ προκάλεσε το κλείσιμο του κυκλώματος μέσω της γείωσης και τη δημιουργία σπινθήρα στο σημείο αυτό. Ο σπινθηρισμός αποτέλεσε και την πηγή ενέργειας που ήταν αναγκαία για την ανάφλεξη του αερίου μείγματος που είχε σχηματισθεί από την εξάτμιση του καυσίμου.

Το φορτίο του σπινθήρα όπως αποδείχθηκε από την προσομοίωση που έγινε στο εργαστήριο δεν ξεπέρασε τα 0,7 A ενώ η τηκτική ασφάλεια που υπάρχει στην γραμμή σύνδεσης κύριου διακόπτη – ηλεκτρονόμου είναι 1 A. Αυτό εξηγεί και το γεγονός ότι η τηκτική ασφάλεια βρέθηκε να έχει συνέχεια.

Σπινθηρισμός λόγω επαφής φθαρμένου καλωδίου υπό τάση, με μεταλλικό τμήμα της δομής του α/φ και ανάφλεξη του αερίου μείγματος που είχε σχηματισθεί από την εξάτμιση βενζίνης που ενδεχομένως για κάποιο λόγο είχε χυθεί εκτός δεξαμενών.
