**ΠΟΡΙΣΜΑ ΣΟΒΑΡΟΥ ΣΥΜΒΑΝΤΟΣ
Α/ΦΟΥΣ EC-KVI
ΣΤΟΝ ΚΡΑΤΙΚΟ ΑΕΡΟΛΙΜΕΝΑ ΣΑΜΟΥ
ΤΗΝ 11^Η ΦΕΒΡΟΥΑΡΙΟΥ 2010**

ΑΡ. ΠΟΡΙΣΜΑΤΟΣ 04/2010

**ΕΠΙΤΡΟΠΗ ΔΙΕΡΕΥΝΗΣΗΣ ΑΤΥΧΗΜΑΤΩΝ ΚΑΙ
ΑΣΦΑΛΕΙΑΣ ΠΤΗΣΕΩΝ
(ΕΔΑΑΠ)**

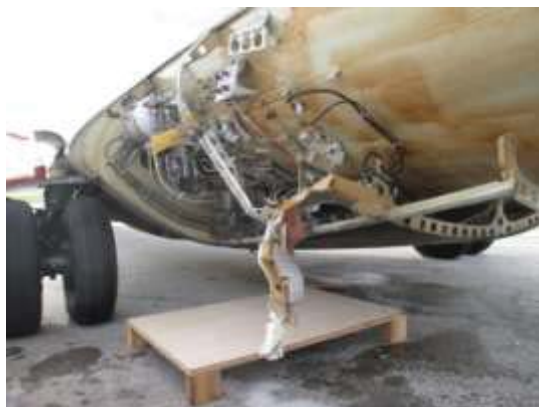
Φωτ. 1

Κατά την επιτόπια οπτική εξέταση του α/φ διαπιστώθηκαν ζημιές στο υδραυλικό του σύστημα καθότι η γεννήτρια προσέκρουσε στο χώρο που είναι εγκατεστημένος ο συσσωρευτής υδραυλικής πίεσης και εμφανείς διατρήσεις, ρωγμές και κοιλώματα στην μεταλλική επιφάνεια της ατράκτου μεταξύ των πλαισίων (frame) 28A και 28B και των δοκίδων (string) 12 με 17. (Φωτ. 1 & 2)

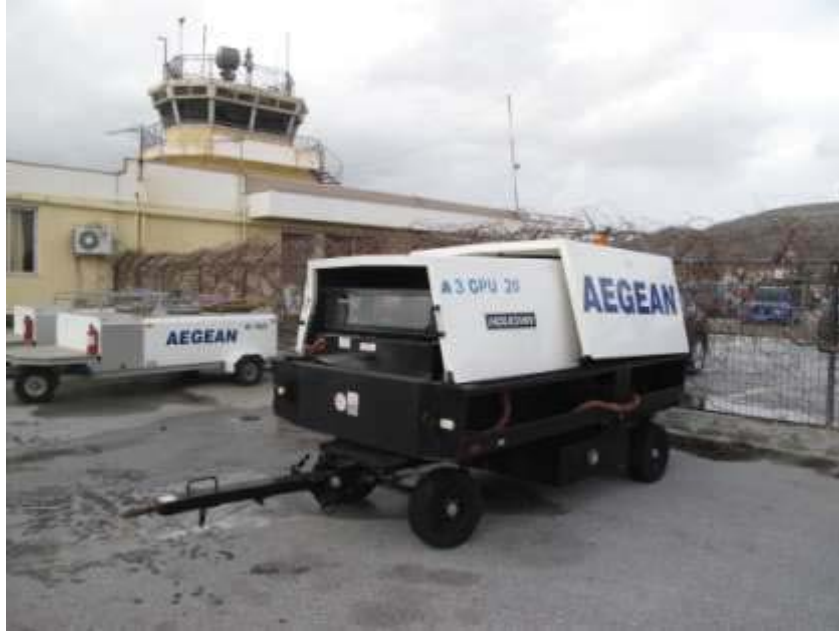
Φωτ. 3

Η μονάδα παροχής ρεύματος που προσέκρουσε στο α/φ είναι της Houchin Aerospace τροχήλατος ρυμουλκούμενη, με έτος κατασκευής το 2008, βάρους 3038 kg, και ισχύος 140DCV. Για την σύνδεση της με το ρυμουλκό φέρει βραχίονα ρυμούλκησης ο οποίος στο εμπρόσθιο μέρος του καταλήγει σε δακτύλιο. Για να διατηρείται ο βραχίονας οριζόντιος και στο επιθυμητό ύψος από το έδαφος, στο πίσω μέρος του υπάρχει ελαστικό παρέμβυσμα. (φωτ. 3)

Ο βραχίονας που εξετάστηκε παρουσιάζει, λόγω παλαιότερου χτυπήματος, μια ελαφρά κλίση προς τα κάτω, το δε ελαστικό παρέμβυσμα που υπάρχει στο πίσω μέρος του ώστε να τον κρατά οριζόντιο και στο κατάλληλο για την σύνδεση ύψος είναι καινούργιο και πάντα ο δακτύλιος εδράζει κανονικά στην κάτω επιφάνεια.

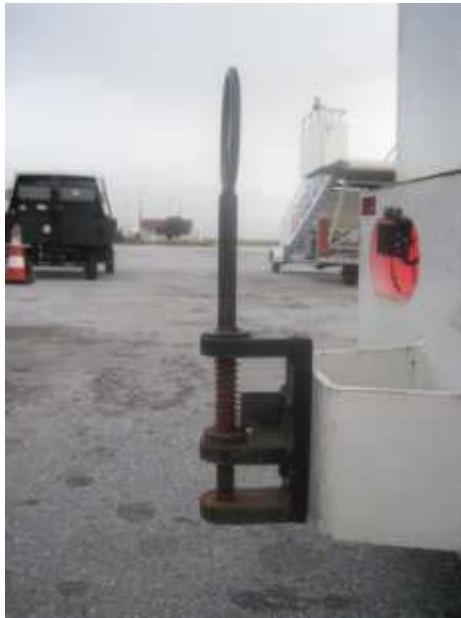
Φωτ. 4

Το αμαξίδιο ρυμούλκησης, για την σύνδεση του με τα ρυμουλκούμενα έχει προσαρτημένο στο πίσω μέρος του μηχανισμό σύνδεσης αποτελούμενο από σιδηρά κατασκευή σχήματος Ε, οι τρεις οριζόντιες επιφάνειες της οποίας έχουν οπές τις οποίες διαπερνά κάθετα προς το έδαφος πίσος με ελατήριο. (φωτ. 4)

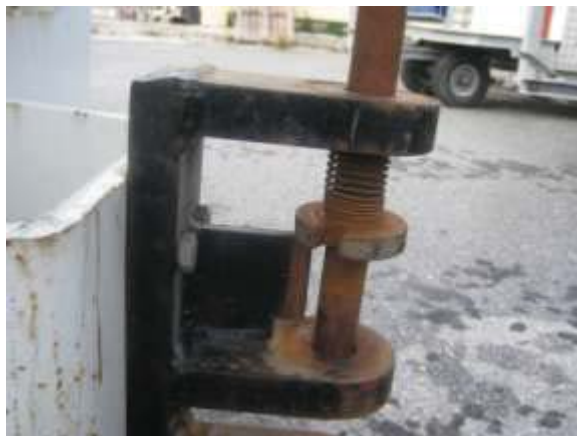
Φωτ. 5

Στο μέσον περίπου του πίσου υπάρχει επιφάνεια με μεγαλύτερη διάμετρο, από αυτή του πίσου, η οποία έχει μια εσοχή σχήματος Π που πρέπει να ευθυγραμμισθεί με προεξοχή /οδηγό για να καταστεί δυνατή η κίνηση του πίσου προς τα πάνω η προς τα

κάτω. Επί της επιφάνειας αυτής εδράζει το ελατήριο που περιβάλλει τον πίστο. Για να μείνει ο πίστος ασφαλισμένος στην επάνω θέση που αφήνει ελεύθερο το άνοιγμα αρκεί μικρή περιστροφή αυτού, οπότε η εσοχή του βγαίνει από τον οδηγό και δεν είναι δυνατή η προς τα κάτω κίνηση του παρόλο που το ελατήριο που τον περιβάλλει και το βάρος του πιέζουν προς τούτο. (φωτ. 5)

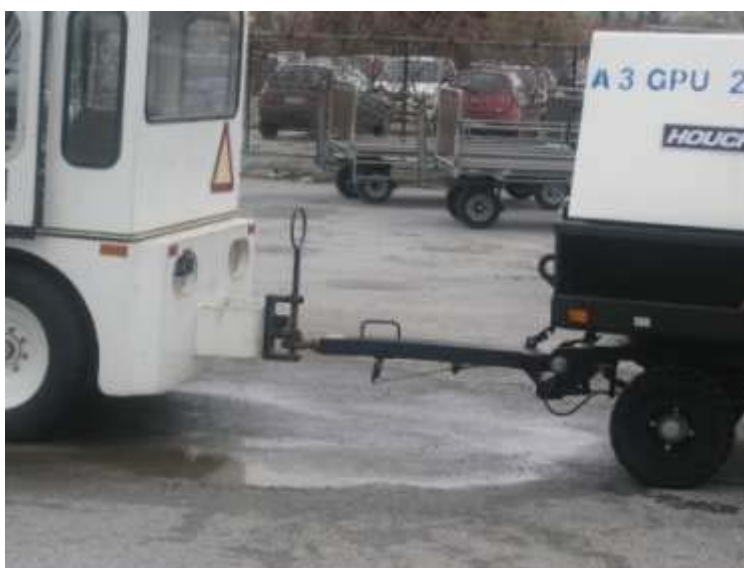
Φωτ. 6

Προκειμένου να γίνει η σύνδεση ρυμουλκού με ρυμουλκούμενο, ο πίστος έλκεται προς τα επάνω, εξέρχεται από την κάτω οριζόντια επιφάνεια της σιδηράς κατασκευής σχήματος E, το άνοιγμα μεταξύ μεσαίας και κάτω οριζόντιας επιφάνειας ελευθερώνεται και εισέρχεται σ' αυτό ο δακτύλιος του βραχίονα ρυμούλκησης. Όταν ο πίστος αφεθεί και εφ' όσον η εσοχή του είναι ευθυγραμμισμένη με τον οδηγό, κατέρχεται, διαπερνά δακτύλιο και την κάτω οριζόντια επιφάνεια και επιτυγχάνεται η σύνδεση. (φωτ. 6)

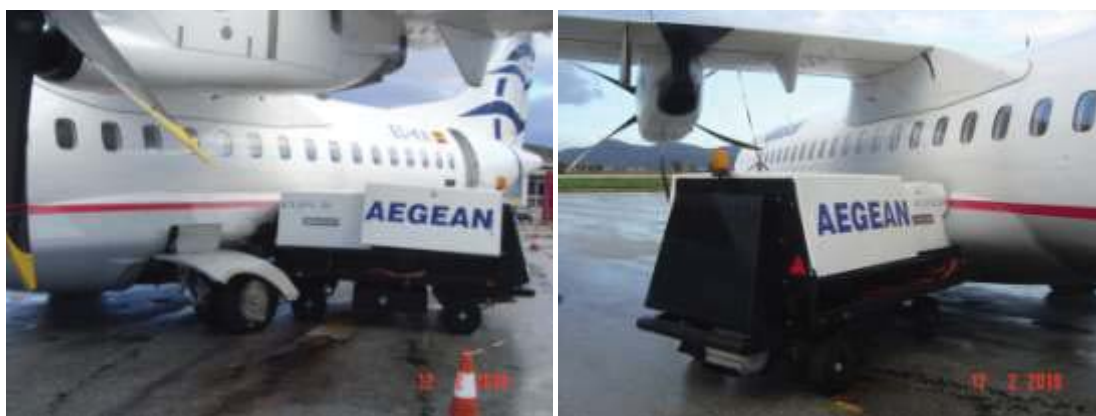
Φωτ. 7

Η πρόσκρουση έγινε στην αριστερή πλευρά του α/φ, μεταξύ του αριστερού κύριου σκέλους και της οπίσθιας θύρας εξόδου επιβατών, επί του υδραυλικού συστήματος. (Φωτ. 7)

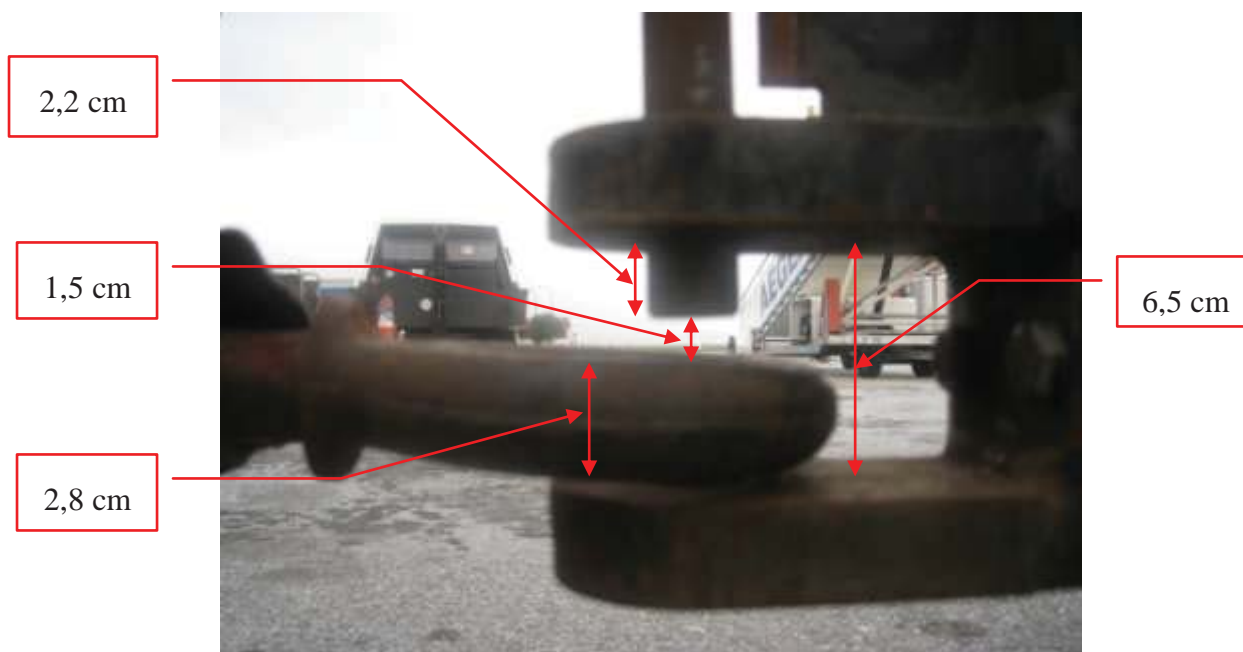
Φωτ. 8

Το άνοιγμα μεταξύ μεσαίας και κάτω οριζόντιας επιφάνειας του μηχανισμού σύνδεσης, εντός της οποίας εισέρχεται ο δακτύλιος του βραχίονα ρυμούλκησης είναι 6,5 cm. Όταν ο πίσος του μηχανισμού σύνδεσης είναι επάνω και ασφαλισμένος, τμήμα του προεξέχει από την μεσαία επιφάνεια προς τα κάτω 2,2 cm οπότε το

άνοιγμα μειώνεται στα 4,3 cm. Το πάχος του δακτύλιου του βραχίονα σύνδεσης είναι 2,8 cm.

Αν ο δακτύλιος εδράσει στην κάτω επιφάνεια, που είναι και η κανονική του θέση και ο πίσος είναι επάνω και ασφαλισμένος, μένει ένα κενό 1,5cm επάνω από τον δακτύλιο του βραχίονα ρυμούλκησης και ρυμουλκό και ρυμουλκούμενο αποσυνδέονται με κάθε κίνηση του ρυμουλκού. (Φωτ. 8)

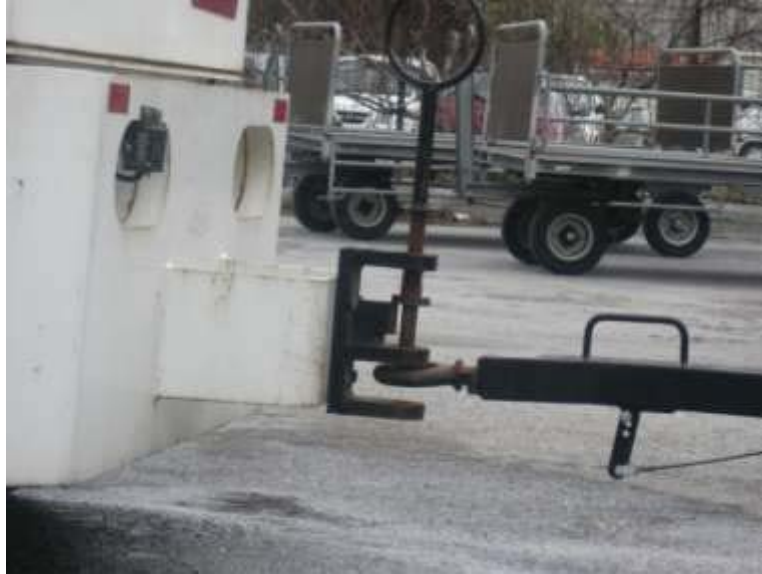
Φωτ. 9

Αν όμως ο βραχίονας ρυμούλκησης δεν είναι οριζόντιος και στο κατάλληλο ύψος ώστε ο δακτύλιος του να εδράσει στην κάτω επιφάνεια, υπάρχει δυνατότητα, αν ο δακτύλιος είναι υπερυψωμένος από την κάτω επιφάνεια πάνω από 1,5 cm, να αγκιστρωθεί στο προεξέχον προς τα κάτω τμήμα του ανεβασμένου και ασφαλισμένου πίσου. (Φωτ. 9)

β. Αν το ρυμουλκό σταθμεύσει σε τέτοια θέση που οι πίσω τροχοί του να είναι μέσα στην κοιλότητα, ενώ το ρυμουλκούμενο σταθμεύσει έξω από την κοιλότητα, ο δακτύλιος του βραχίονα υπερυψούται από την κανονική του θέση πάνω από 2 cm με αποτέλεσμα να αγκιστρώνεται στο προεξέχον προς τα κάτω τμήμα του ανεβασμένου και ασφαλισμένου πύρου.

Δοκιμές που έγιναν με ρυμουλκό και ρυμουλκούμενο σε τέτοια θέση, απέδειξαν ότι πράγματι ο δακτύλιος αγκιστρώνεται και κινούμενο το ρυμουλκό σύρει πίσω του το ρυμουλκούμενο το οποίο αποδεσμεύεται και φεύγει, αφού το τμήμα του πύρου επί του οποίου έχει αγκιστρωθεί δεν είναι αρκετό για να το συγκρατήσει, όταν το ρυμουλκό κάνει μικρή στροφή η σταματήσει, όπως ακριβώς έγινε με το υπό εξέταση συμβάν.

- 3.1.5 Λόγω της μη επίπεδης επιφάνειας του δαπέδου στάθμευσης και της θέσης που έτυχε να λάβουν ρυμουλκό και ρυμουλκούμενο, αν και ο πίσω σύνδεσης αυτών τραβήχτηκε επάνω και ασφαλίσθηκε, η αποσύνδεση τους δεν επιτεύχθηκε καθότι ο δακτύλιος του βραχίονα σύνδεσης του ρυμουλκούμενου αγκιστρώθηκε στο τμήμα του πύρου που προεξείχε.

Κατασκευαστικές αδυναμίες (προεξέχον τμήμα πύρου, ανισόπεδο δάπεδο στάθμευσης) που δεν έτυχαν της απαιτούμενης προσοχής.

- 4.1 2010 – 06** Να τονισθεί στους ΧΑΜ και στους βοηθούς ΧΑΜ ότι ιδιαίτερη προσοχή πρέπει να δίνεται στην αποσύνδεση ρυμουλκού και

ρυμουλκούμενου, διότι με δεδομένα την προεξοχή του πύρου σύνδεσης όταν αυτός είναι επάνω και ασφαλισμένος και την τυχόν έστω και πολύ μικρή διαφορά του επιπέδου στάθμευσης ρυμουλκού και ρυμουλκούμενου είναι πολύ πιθανόν ο δακτύλιος του βραχίονα σύνδεσης του ρυμουλκούμενου να αγκιστρωθεί στο προεξέχον τμήμα του πύρου σύνδεσης.
