**Πόρισμα Διερεύνησης Ατυχήματος
του Αεροσκάφους SX-APQ
στο Όρος Πάικο του Ν. Κιλκίς
την 23^η Αυγούστου 2008**

ΑΡ. ΠΟΡΙΣΜΑΤΟΣ 04 / 2011

**ΠΟΡΙΣΜΑ ΔΙΕΡΕΥΝΗΣΗΣ ΑΤΥΧΗΜΑΤΟΣ
04 / 2011**

**Ατύχημα Αεροσκάφους SX-APQ
στο Όρος Πάικο του Νομού Κιλκίς την 23^η Αυγούστου 2008**

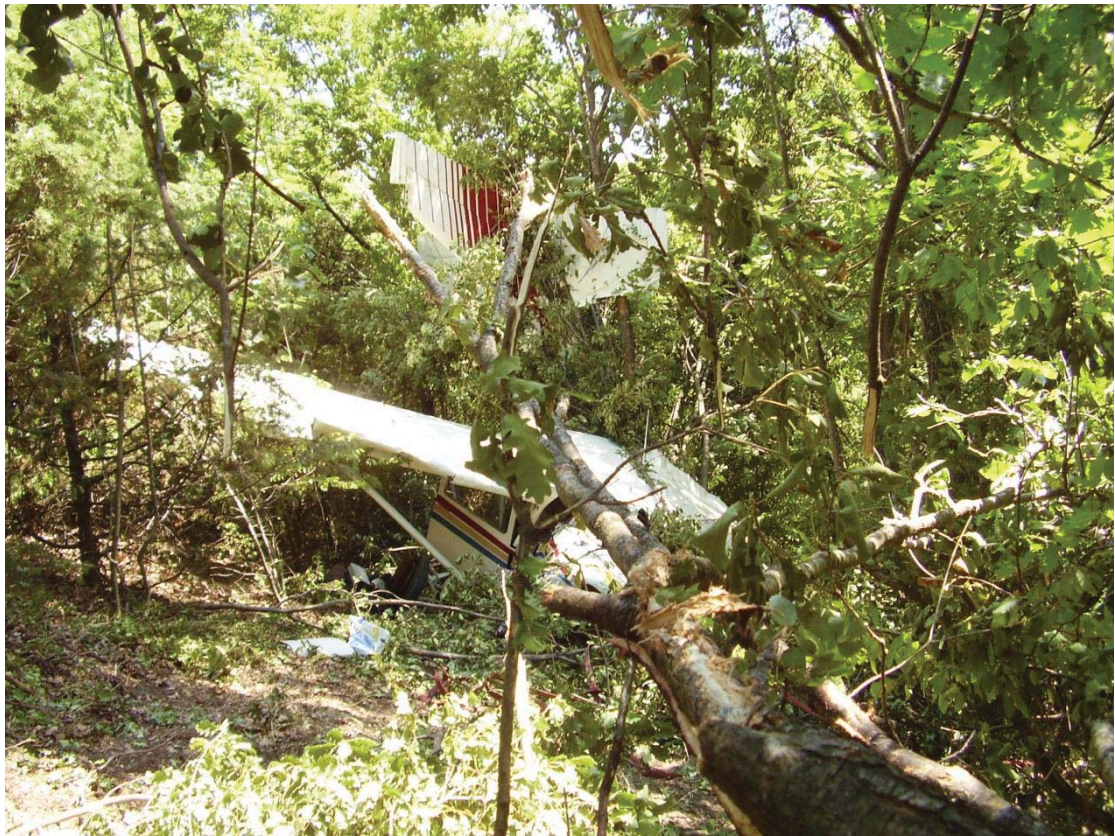
Φωτ. 1

- **Άτρακτος :** τσάκισμα σαν ανοιχτό “V”, στο τμήμα της μεταξύ θαλάμου επιβατών και ουραίου πτερώματος, τσάκισμα και κατέβασμα του ουρανού του θαλάμου επιβατών με συνέπεια τη θραύση του εμπρόσθιου παρμπρίζ, κύρια σκέλη καθώς και ριναίο σκέλος διαλυμένα και κομμένα από τη βάση τους στην άτρακτο, ουραίο πτέρωμα διαλυμένο.
- **Πτέρυγες :** κομμένες από τη βάση τους επί του θαλάμου επιβατών σχεδόν διαλυμένες, έχουν δε “φρακάρει” και τις δύο πόρτες του σκάφους προκαλώντας έτσι δύσκολη την έξοδο και απομάκρυνση των επιβαινόντων. Οι δεξαμενές καυσίμων δεν υπέστησαν ρήξη και τα καύσιμα παρέμειναν άθικτα εντός αυτών.
- **Κινητήρας :** απότομο σταμάτημα του κινητήρα κατά την επαφή του με τους κορμούς των δένδρων και γενικά την πυκνή βλάστηση (sudden engine stoppage).
- **Έλικας :** Τα πτερύγια της προπέλας έχουν υποστεί στρέβλωση.

Το α/φ μετά την πρόσκρουσή των τροχών στις κορυφές των δέντρων και εν συνεχεία της δεξιάς του πτέρυγας σε κλαδιά με μεγαλύτερη αντίσταση στράφηκε 180° περί το κάθετο άξονα του και επηρεαζόμενο από το βάρος του κινητήρα στράφηκε προς το έδαφος χτυπώντας με την έλικα τους κορμούς των δένδρων της πολύ πυκνής βλάστησης που επικρατεί στην περιοχή. Τελικά το α/φ ακινητοποιήθηκε με το εμπρόσθιο τμήμα του στο έδαφος και το ουραίο πτέρωμα κρεμασμένο στα κλαδιά καθώς η άτρακτος είχε καμφθεί στην πίσω από το οπίσθιο χώρο αποσκευών περιοχή. Ο κινητήρας σχεδόν αποκολλήθηκε από την άτρακτο. Η παραμόρφωση της καμπίνας καθώς και η στρέβλωση και μερική αποκόλληση των πτερύγων κατέστησαν αδύνατο το άνοιγμα και των δύο θυρών του α/φ για αυτό και η έξοδος των επιβαινόντων έγινε από το πίσω παράθυρο (Φωτ. 1 & 2). Δεν προκλήθηκε διαρροή καυσίμου στον περιβάλλοντα χώρο.

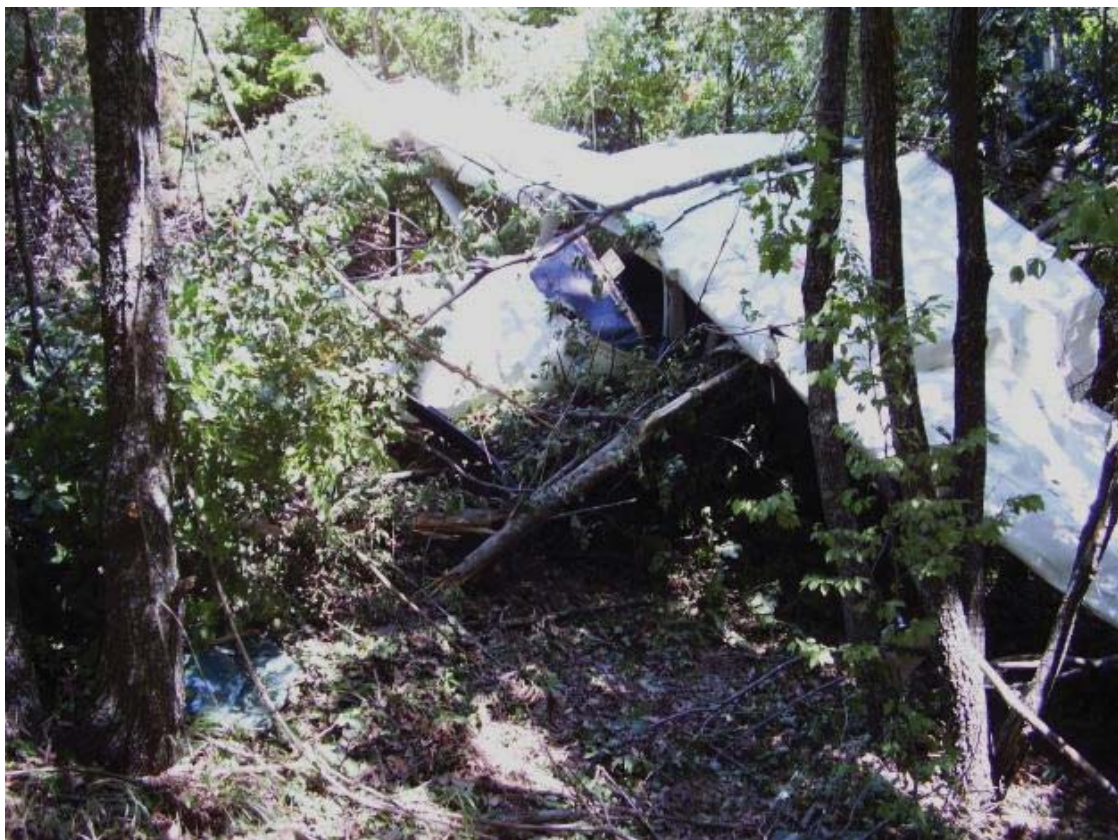
Φωτ. 2

“βούλιαξε” ακόμη περισσότερο χτύπησε στα κλαδιά με την δεξιά πτέρυγα, περιστράφηκε 180° περί τον κάθετο άξονά του και ακινητοποιήθηκε με το ουραίο τμήμα του κρεμασμένο στα κλαδιά των δένδρων. Οι επιβαίνοντες του α/φ, λόγω του ότι και οι δύο πόρτες είχαν υποστεί παραμόρφωση και δεν άνοιγαν, αν και τραυματισμένοι, έσπασαν το πίσω παράθυρο εξήλθαν από το α/φ και απομακρύνθηκαν από αυτό, φοβούμενοι την εκδήλωση πυρκαγιάς.

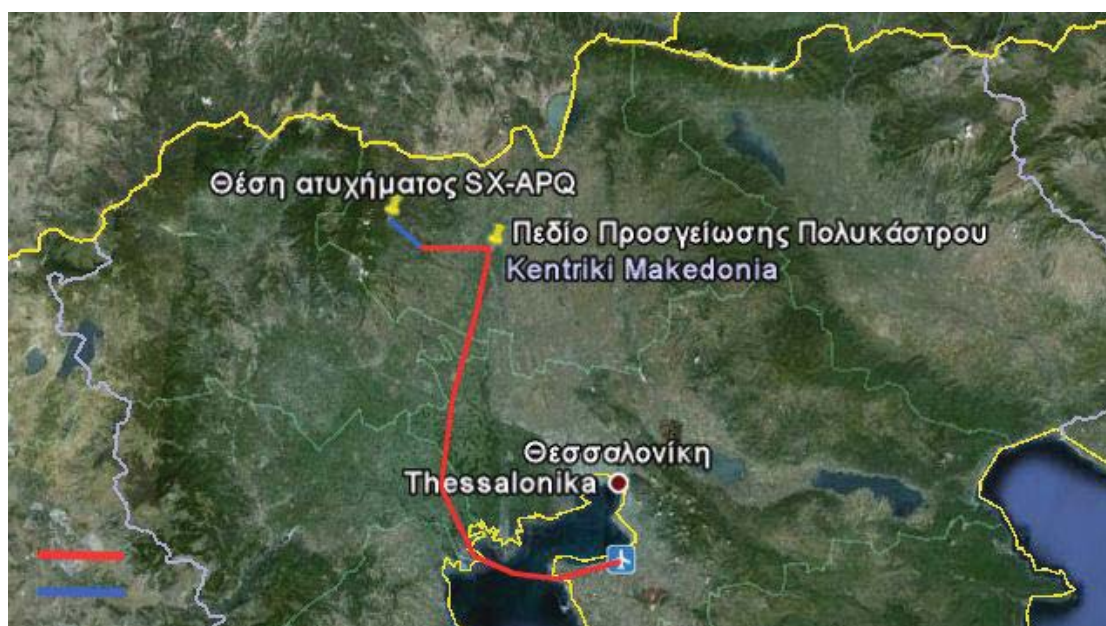
Εικόνα 1

Στις 15:41:30 h το α/φ κατερχόμενο χάνεται από την οθόνη του RADAR στο ύψος των 900 ft και εμφανίζεται πάλι στις 15:47:54 h στο ύψος των 1,000 ft με πορεία 270°. Στις 12:48:50 h η πορεία του α/φ γίνεται 310° το ύψος του 1,300 ft και στις 15:49:54 h χάνεται από την οθόνη του RADAR και δεν ξαναεμφανίζεται. (Παράρτημα, Εικ. 1 & 2)

Γενική άποψη της περιοχής με τον Κρατικό Αερολιμένα Θεσσαλονίκης “Μακεδονία”, το πεδίο προσγείωσης Πολυκάστρου και την θέση του ατυχήματος.

(Απόσταση LGTS - Θέση Ατυχήματος 38.6 nm)

[Η κόκκινη γραμμή είναι το ίχνος του α/φ όπως αποτυπώθηκε από το ραντάρ και η μπλέ γραμμή το ίχνος σύμφωνα με την μαρτυρία του χειριστού]

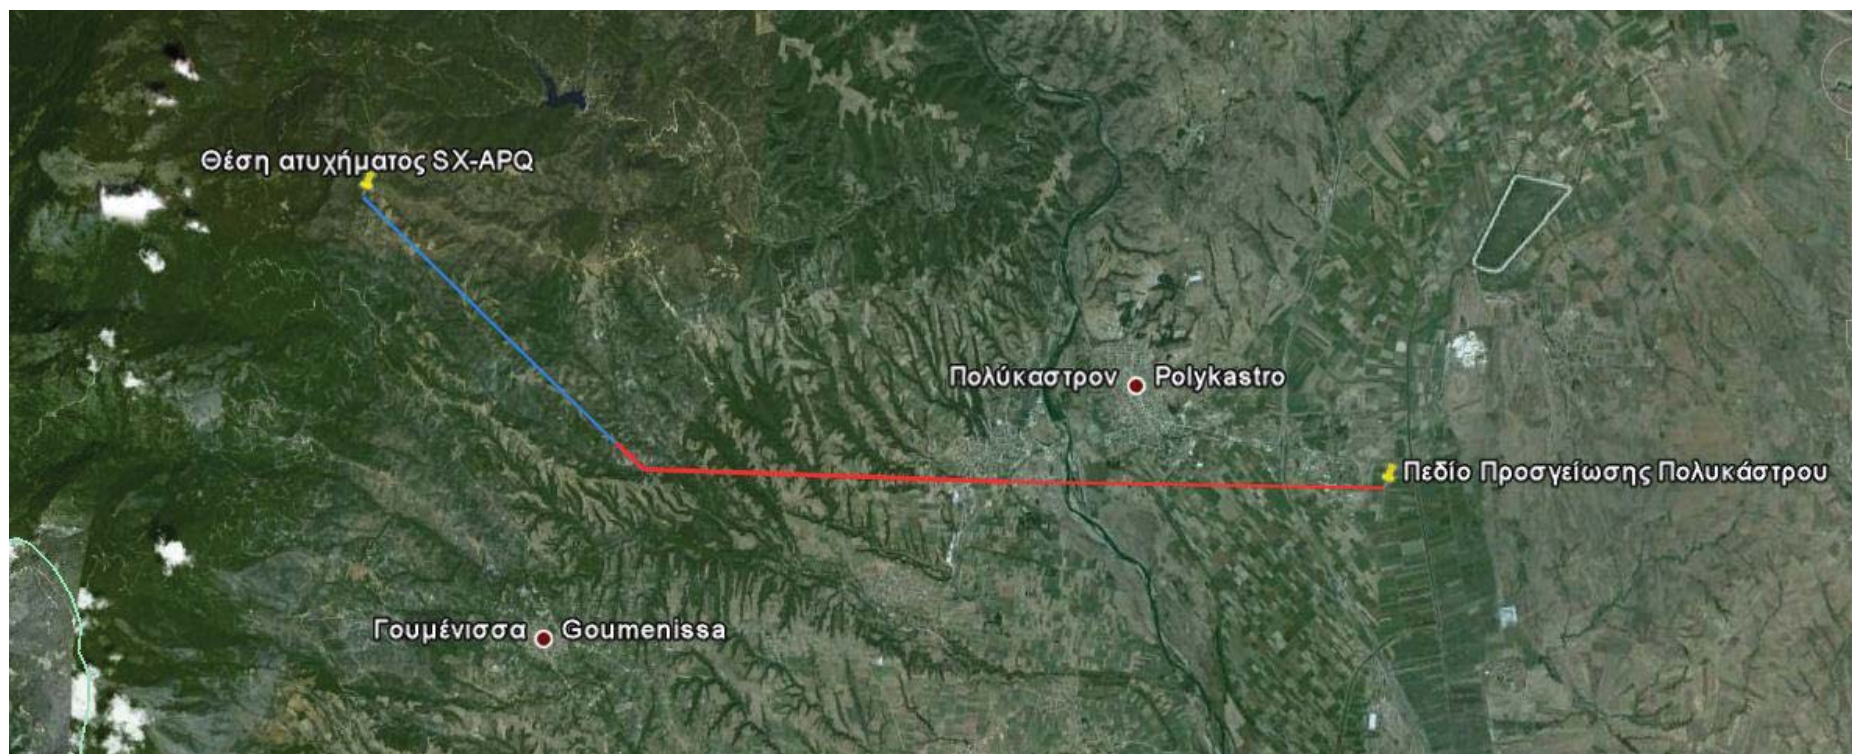
Εικόνα 2

Το α/φ μετά την απογείωση του από το πεδίο προσγείωσης του Πολυκάστρου κατευθύνθηκε για λίγο Δυτικά και στη συνέχεια Βορειοδυτικά, έχοντας ύψος σύμφωνα με την καταγραφή του RADAR, για όσο διάστημα αυτό κατέγραφε το α/φ, 1,300 ft και αργότερα σύμφωνα με την δήλωση του χειριστή 1,500 ft. Η περιοχή πάνω από την οποία πετούσε είναι ορεινή με λόφους και βουνά, που το υψόμετρο αυτών που ήταν δεξιά του α/φ και από τα οποία θα μπορούσαν να προκύψουν καθοδικά ρεύματα φθάνει τα 2,100 ft και χαράδρες.

Περιοχή γύρω από την θέση του ατυχήματος
(Απόσταση Πεδίου Προσγείωσης Πολυκάστρου – Θέση Ατυχήματος 10.28 nm)
[Η κόκκινη γραμμή είναι το ίχνος του α/φ όπως αποτυπώθηκε από το ραντάρ και
η μπλέ γραμμή το ίχνος σύμφωνα με την μαρτυρία του χειριστού]
