**ΕΠΙΤΡΟΠΗ ΔΙΕΡΕΥΝΗΣΗΣ ΑΤΥΧΗΜΑΤΩΝ ΚΑΙ
ΑΣΦΑΛΕΙΑΣ ΠΤΗΣΕΩΝ
(ΕΔΑΑΠ)**

**ΠΟΡΙΣΜΑ ΔΙΕΡΕΥΝΗΣΗΣ ΣΥΜΒΑΝΤΟΣ
06 / 2005**

**Ατύχημα Αεροσκάφους 4X-CEU, 18-06-2004
Κρατικός Αερολιμένας Σαντορίνης**

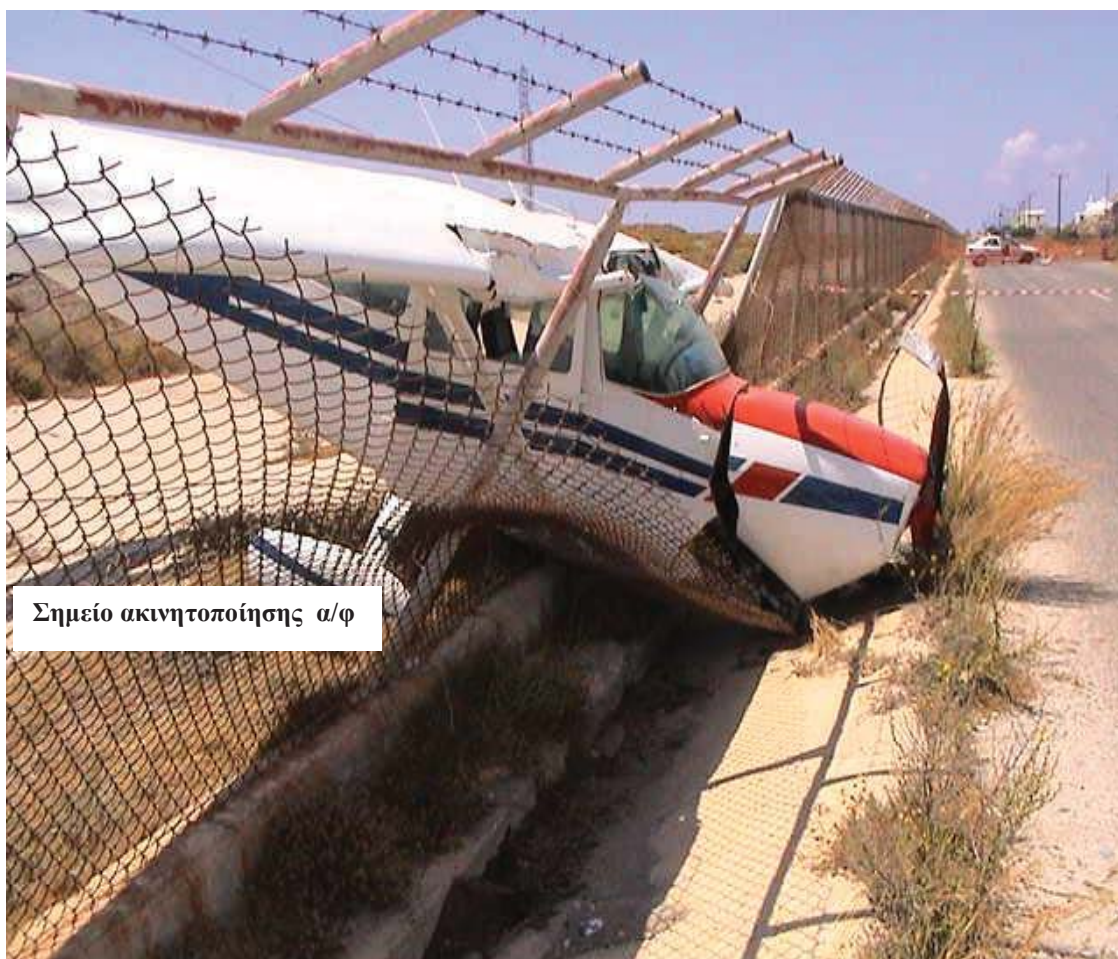
Κύρια άτρακτος α/φ: Η κύρια άτρακτος του α/φ παρουσιάζει εκτεταμένες ζημιές στα σημεία στήριξης της πτέρυγας και στα σημεία στήριξης του ριναίου σκέλους. Έχουν σπάσει οι βάσεις στήριξης του ριναίου σκέλους επάνω στο εμπρόσθιο διάφραγμα της ατράκτου και έχουν εισχωρήσει στον θάλαμο διακυβέρνησης στο χώρο των ποδωστηρίων. Έχει παραμορφωθεί η επικάλυψη της δομής στο εμπρόσθιο και κάτω μέρος της εμπροσθίας ατράκτου και υπάρχουν εμφανή σημάδια παραμόρφωσης της δομής στα σημεία προσαρμογής των αντηρίδων της πτέρυγας, στο κάτω μέρος του εμπροσθίου κυρίου ενισχυτικού διαφράγματος της ατράκτου. Το αλεξίνεμο του θαλάμου διακυβέρνησης έχει σπάσει στο άνω τμήμα του, καθώς και τα παράθυρα των θυρών του K1 και του K2. Οι δύο κύριες θύρες του α/φ παρουσιάζουν ελαφρές παραμορφώσεις. Ο υπόλοιπος χώρος του θαλάμου διακυβέρνησης δεν παρουσιάζει εμφανείς ζημιές. Τα καθίσματα του K1 και του K2 είναι στη θέση τους δίχως εμφανείς παραμορφώσεις στις βάσεις αυτών και οι ζώνες ασφαλείας είναι στη θέση τους.

Η πλάτη του οπισθίου ενιαίου καθίσματος επιβατών έχει φύγει από τα στηρίγματά της.

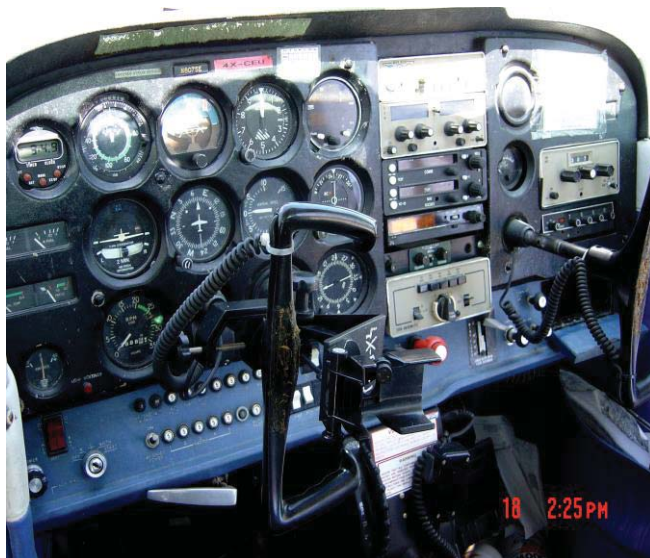
φωτ. 1

Από την κατάθεση του χειριστού, προκύπτει επίσης, ότι υποτίμησε τον άνεμο, απώλεσε παντελώς τον έλεγχο του α/φ και πιθανότατα δεν έκανε διορθωτικές ενέργειες για να επαναφέρει το α/φ στο κέντρο του διαδρόμου. Το γεγονός αυτό επιβεβαιώνεται και από τον έλεγχο του α/φ μετά την ακινητοποίησή του, όπου διαπιστώθηκε, ότι ο μεν μοχλός ισχύος βρέθηκε σε θέση πλήρους ισχύος, τα δε πτερύγια καμπυλότητας (flaps) σε θέση άνω (φωτ.1, 2 και 3).

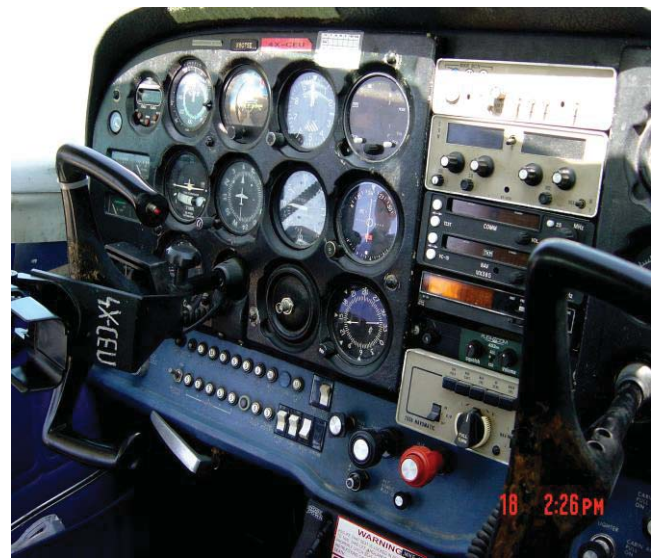
φωτ. 2

Ο μοχλός ισχύος βρέθηκε σε θέση πλήρους ισχύος

- 3.1.12 Ο μοχλός ελέγχου εκτάσεως των πτερυγίων καμπυλότητας της πτέρυγας βρέθηκε σε θέση «0°».
- 3.1.13 Ο μοχλός ισχύος βρέθηκε σε θέση πλήρους ισχύος.

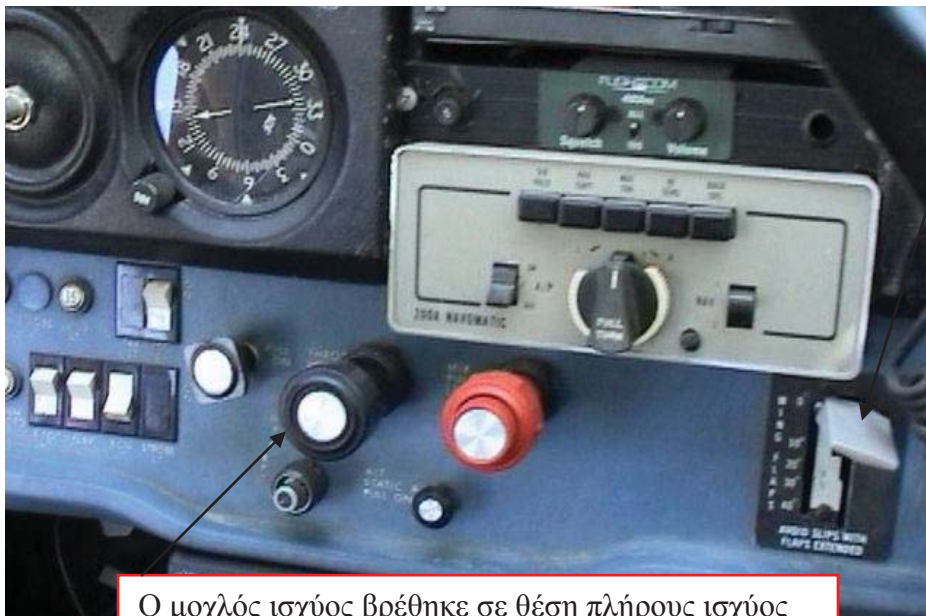
φωτ.3

Πτερύγια
καμπυλότητας
σε θέση «ΑΝΩ»
