**ΠΟΡΙΣΜΑ ΔΙΕΡΕΥΝΗΣΗΣ ΑΤΥΧΗΜΑΤΟΣ  
ΑΕΡΟΠΛΑΝΟΥ SX-ADW  
ΣΤΟ ΠΕΔΙΟ ΠΡΟΣΓΕΙΩΣΗΣ ΚΩΠΑΪΔΑΣ**

**ΤΗΝ 28 / 05 / 2005**

**Ατύχημα αεροσκάφους SX-ADW**  
**Πεδίο Προσγείωσης Κωπαΐδας**

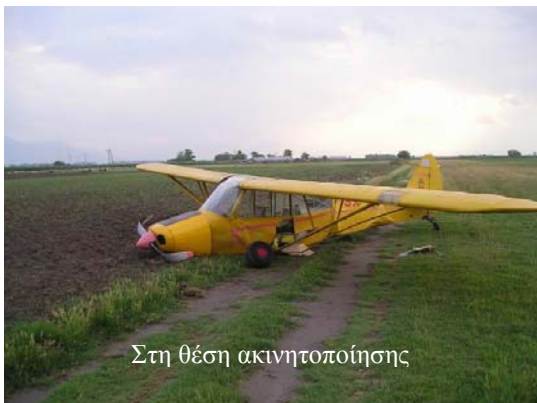
- Θραύση Αριστερού και δεξιού σκέλους του συστήματος π/φ.
- Παραμορφώσεις στο κάτω κάλυμμα του κινητήρα.
- Εκτεταμένες ζημιές σε όλο το κάτω μέρος της ατράκτου.

- Σπάσιμο της ατράκτου πίσω από τον θάλαμο χειριστών.
- Τα πτερύγια της έλικας έχουν υποστεί υπερβολική στρέβλωση.
- Στρέβλωση των πτερύγων στο σημείο σύνδεσής των με την άτρακτο.
- Ζημιές στο δάπεδο του θαλάμου χειριστών.
- Απότομο σταμάτημα του κινητήρα κατά την πρόσκρουση της έλικας στο έδαφος.

Στη θέση ακινητοποίησης
