**ΕΠΙΤΡΟΠΗ ΔΙΕΡΕΥΝΗΣΗΣ ΑΤΥΧΗΜΑΤΩΝ ΚΑΙ  
ΑΣΦΑΛΕΙΑΣ ΠΤΗΣΕΩΝ  
(ΕΔΑΑΠ)**

**ΠΟΡΙΣΜΑ ΔΙΕΡΕΥΝΗΣΗΣ  
ΑΤΥΧΗΜΑΤΟΣ ΑΕΡΟΣΚΑΦΟΥΣ  
5B-CJY**

**Ατύχημα αεροσκάφους 5B-CJY  
στο Διεθνή Αερολιμένα Αθηνών την 18 Ιουνίου 2007**

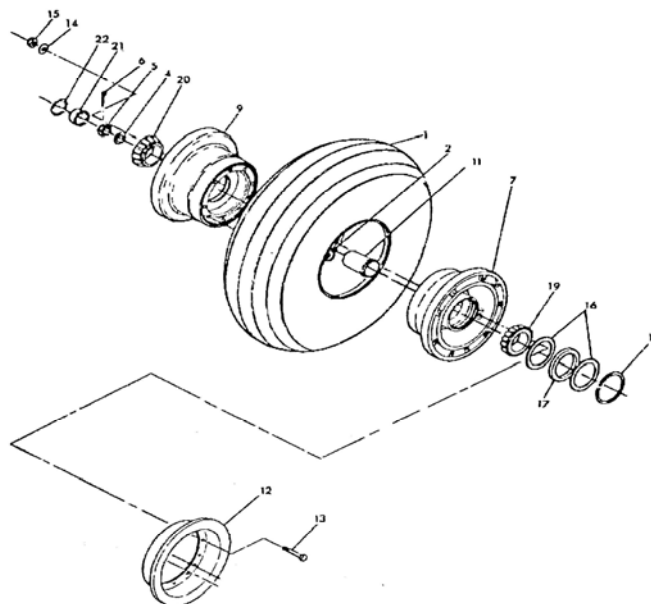
### Σχήμα εγκατάστασης κυρίου συστήματος π/γ και επισώτρου

Κατά την έξοδο από την τελευταία στροφή αποχωρίστηκε το εξωτερικό ήμισυ τμήμα της ζάντας του δεξιού τροχού του κυρίου συστήματος π/γ, με αριθμούς από 4 έως και

6, 14,15 και 20 έως και 22 στο παρακάτω σχήμα εγκατάστασης κυρίου συστήματος π/γ και επισώτρου.

Στην συνέχεια αποχωρίστηκε το επίσωτρο μαζί με τον αεροθάλαμο, ο οποίος ταυτόχρονα διερράγη περιμετρικά σε ολόκληρο το μήκος της εσωτερικής του περιφέρειας. Το εσωτερικό ήμισυ της ζάντας (ως προς το oleo) παρέμεινε στον άξονα μαζί με την μονάδα πέδησης (εξαρτήματα με αριθμούς 16 έως και 19 στο σχήμα εγκατάστασης κυρίου συστήματος π/γ και επισώτρου).

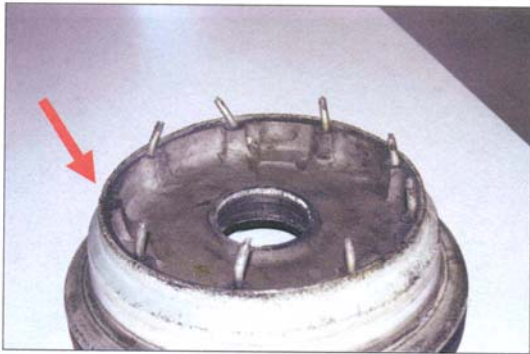
Φωτ. 1

1. Οι κοχλίες είναι έντονα παραμορφωμένοι με πλευρικά ίχνη-γδαρσίματα (φωτ.1). Είναι θραυσμένοι απότομα σε διάφορα σημεία στην περιοχή των σπειρωμάτων κι η θραύση φέρει χαρακτηριστικά εφελκυσμού (φωτ.2 από το Ηλεκτρονικό Μικροσκόπιο και φωτ.3). Σε ορισμένους εξ αυτών ένα τμήμα της θραυσιγενούς επιφάνειας φέρει χαρακτηριστικά διάτμησης (φωτ.4). Σημειώνεται ότι όπως φαίνεται και στην φωτ.1, επί της ζάντας υπάρχουν οι οκτώ (8) από τους εννέα (9) κοχλίες. Το υλικό των κοχλιών είναι κοινός χάλυβας επικαδμιωμένος και δεν διαπιστώθηκαν διαβρώσεις.

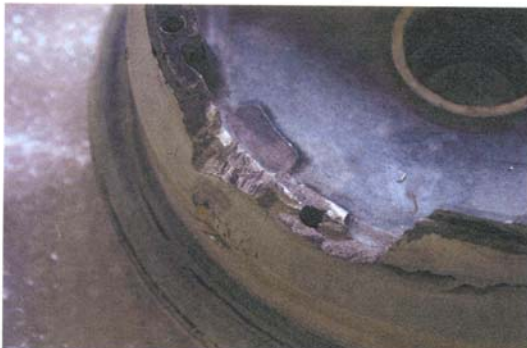
Φωτ. 5

2. Όλες οι θραύσεις στο εξωτερικό ήμισυ της ζάντας είναι απότομες, αποτέλεσμα κρούσης, με επιπλέον φθορές από τριβή στις θραυσιγενείς επιφάνειες (φωτ.5). Το outer race stop έχει αποσπαστεί με απότομη θραύση (φωτ.6) ενώ οι οπές των κοχλιών στην πλευρά των περικοχλιών δεν φέρουν παραμορφώσεις (φωτ.7) και διακρίνονται εμφανώς τα αποτυπώματα από την συναρμογή τους (φωτ.8).

Ο διαχωρισμός της ζάντας του δεξιού κυρίου σκέλους, μετά την εκτίμηση όλων των ευρημάτων, θεωρείται πιθανότερο να συνέβη ως εξής: λόγω υπερβολικής ασκηθείσης ροπής (over torque) κατά το παρελθόν στους κοχλίες που συγκρατούν τα δύο τμήματα της ζάντας ή άλλου μη προσδιορισθέντος αιτίου και λόγω των διαχρονικών εφελκυστικών τάσεων εκ της λειτουργίας του α/φ οι κοχλίες πιθανόν να μην είχαν την αρχική τους αντοχή και να είχαν περάσει στην περιοχή της πλαστικής παραμόρφωσης οδεύοντας προς τα όρια της θραύσης. Τούτο σε συνδυασμό με τις ροπές και τάσεις που αναπτύχθησαν κατά την στροφή από υψηλή ενδεχομένως ταχύτητα επέφεραν την θραύση τους. Η ζάντα διαχωρίστηκε στα δύο τμήματά της και ο άξονας πέφτοντας προκάλεσε την θραύση περίπου 8cm, η οποία απεικονίζεται στην φωτ.5 στο Παράρτημα.

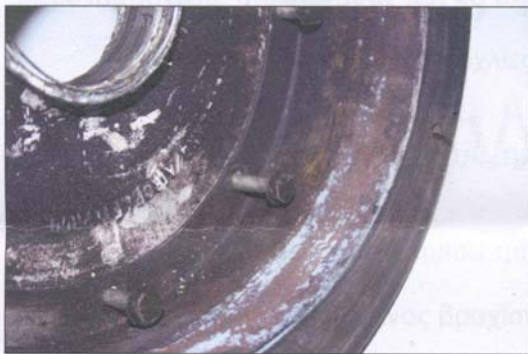
Φωτ. 9

3. Στο εσωτερικό ήμισυ τμήμα ζάντας παρατηρούνται φθορές από τριβή (φωτ.9) και απότομη απόσπαση του outer race stop (φωτ.10).
4. Το ωτίο του βραχίονα LH Main Landing Gear είναι θραυσμένο απότομα από βίαιη καταπόνηση (φωτ.11).
