**ΠΟΡΙΣΜΑ ΑΤΥΧΗΜΑΤΟΣ  
ΤΟΥ ΕΛΙΚΟΤΕΡΟΥ SX-HCZ  
ΣΤΗ ΝΕΑ ΕΠΙΔΑΥΡΟ  
ΤΗΝ 24 ΜΑΡΤΙΟΥ 2008**

ΑΡ. ΠΟΡΙΣΜΑΤΟΣ 06/2010

**ΕΠΙΤΡΟΠΗ ΔΙΕΡΕΥΝΗΣΗΣ ΑΤΥΧΗΜΑΤΩΝ ΚΑΙ  
ΑΣΦΑΛΕΙΑΣ ΠΤΗΣΕΩΝ  
(ΕΔΑΑΠ)**

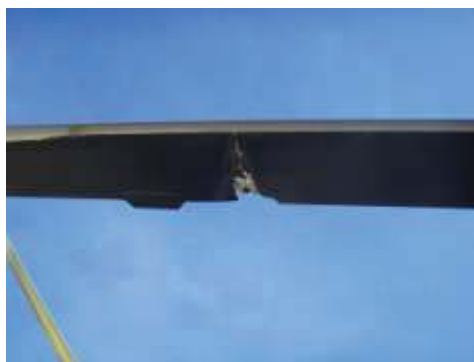
Φωτ. 1

Από την πρόσκρουση των περυγών του κύριου στροφείου στην κολώνα φωτισμού προκλήθηκαν εκτεταμένες ζημιές στις πτέρυγες (φωτ 1, 2 & 3).

Η επαφή των πτερύγων του κύριου στροφείου με την κολώνα φωτισμού έγινε στο τελευταίο στάδιο της αναγκαστικής κατά την ολοκλήρωση της στροφής των 180° και όπως φαίνεται από την στρέβλωση της κολώνας φωτισμού σε συνδυασμό με το γεγονός ότι το στροφείο του εν λόγω τύπου ε/π στρέφεται με φορά αντίθετα των δεικτών του ωρολογίου.

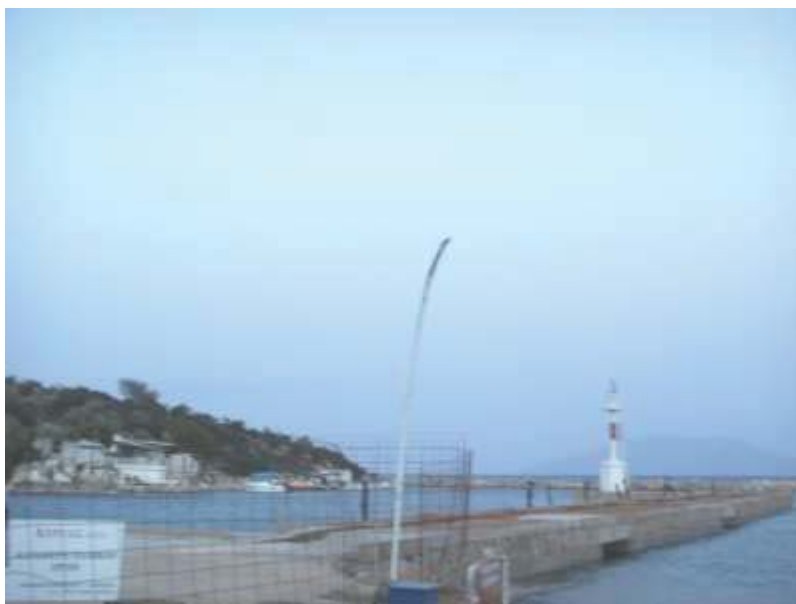
Φωτ. 4

Στρέβλωση της κολώνας φωτισμού (φωτ. 4) και αποκοπή του ανώτερου τμήματός της που έφερε το φωτιστικό στοιχείο.

αποκόπηκε η κολώνα φωτισμού και από την γωνία από την οποία αυτή κόπηκε φαίνεται πως οι πτέρυγες του κυρίως στροφείου εκείνη την στιγμή είχαν μεγάλη γωνία προσβολής (high coning) που είναι συμβατή με την προσπάθεια αναγκαστικής προσγείωσης στην παραλία.
