**Πόρισμα Διερεύνησης Ατυχήματος
του Αεροσκάφους SX-BTC
στο Αεροδρόμιο Πάχης Μεγάρων
την 23^η Μαρτίου 2010**

ΑΡ. ΠΟΡΙΣΜΑΤΟΣ 06 / 2011

ΕΚΜΕΤΑΛΛΕΥΟΜΕΝΟΣ	: GLOBAL Air Services S.A
ΙΔΙΟΚΤΗΤΗΣ	: ALFA LEASING SA
ΚΑΤΑΣΚΕΥΑΣΤΗΣ	: PIPER AIRCRAFT Inc
ΤΥΠΟΣ	: PA-44-180
ΕΘΝΙΚΟΤΗΤΑ	: ΕΛΛΗΝΙΚΗ
ΣΤΟΙΧΕΙΑ ΝΗΟΛΟΓΗΣΕΩΣ	: SX-BTC
ΤΟΠΟΣ ΑΤΥΧΗΜΑΤΟΣ	: ΑΕΡΟΔΡΟΜΙΟ ΠΑΧΗΣ ΜΕΓΑΡΩΝ
ΗΜΕΡΟΜΗΝΙΑ & ΩΡΑ	: 23/03/10 & 14:35 h
ΣΗΜΕΙΩΣΗ	: Οι χρόνοι είναι UTC (τοπική ώρα = UTC + 3 h)

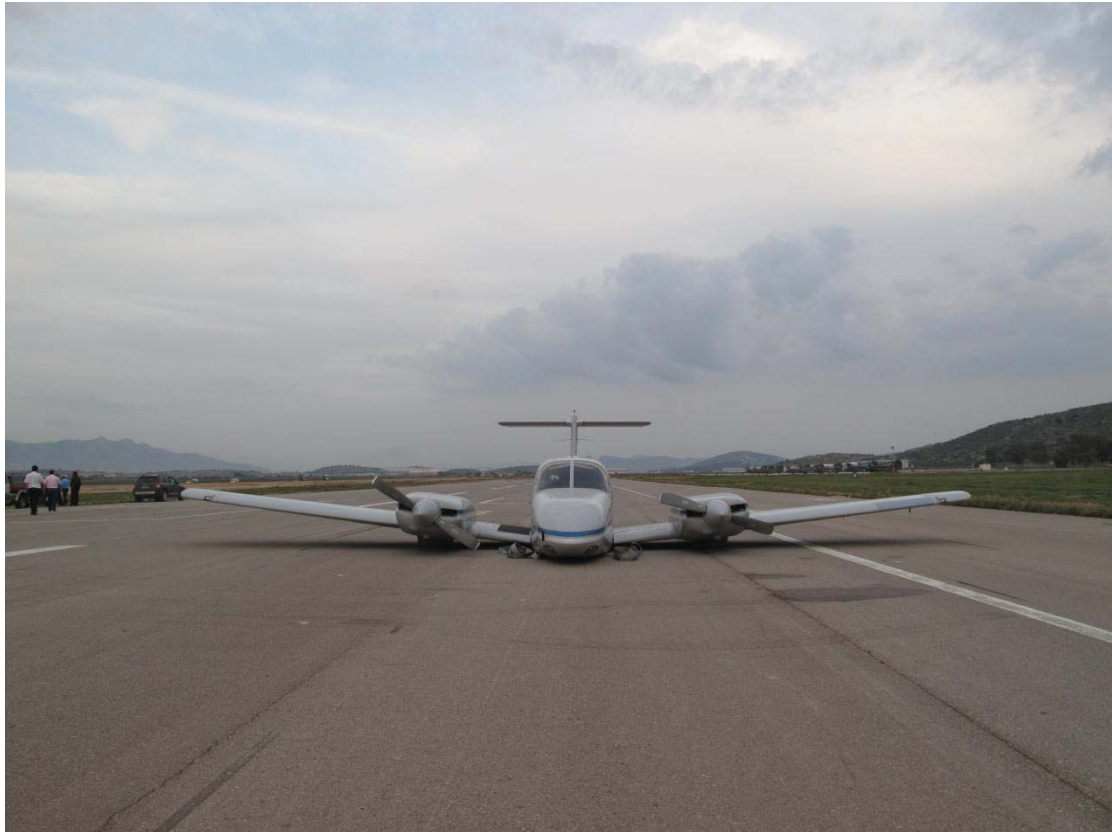
Φωτ. 1

Το α/φ επέστρεψε και στις 14:30 h εκτελέσθηκε η πρώτη προσγειω-απογείωση. Στη συνέχεια, σύμφωνα με την καταγραφή των συνομιλιών α/φ - ΠΕΑ, στις 14:31:50 h το α/φ ανέφερε *“Tower to SX-BTC, νότιο υπήνεμο του 26 για Touch and Go”*. Ο ΠΕΑ τους ζήτησε να κρατήσουν απόσταση ασφαλείας από το προπορευόμενο α/φ και η απάντηση ήταν *“Ελήφθη από το BTC, Downwind 26 και συνεχίζουμε για Extend και μακρά τελική”*. Στις 14:34:14 h το α/φ ανέφερε *“Αριστερό Βασικό 26 το BTC”*. Ο ΠΕΑ ανέφερε ότι ο διάδρομος δεν ήταν ακόμα ελεύθερος και τους ζήτησε μία κλήση στην τελική. Στις 14:35:14 h ο ΠΕΑ έδωσε άδεια στο α/φ λέγοντας *“Ελεύθερος για Touch and Go, BTC 190 6 kt”* και το α/φ επανέλαβε *“190 6 kt ελεύθερος για Touch and Go στον 26 το BTC”*. Στις 14:35:35 h ο ΠΕΑ προειδοποίησε το α/φ λέγοντας *“BTC δεν έχετε τροχούς παρακαλώ”* και στις 14:35:38 h και 14:35:42 h επανέλαβε δύο φορές *“Go around, Go around”*. Στις 14:36 h το α/φ ήλθε σε επαφή με τον διάδρομο, χωρίς να έχει κατεβάσει τα σκέλη προσγείωσης. Μετά την επαφή, το α/φ διήνυσε απόσταση 357 m συρόμενο με το κάτω μέρος της ατράκτου επί του διαδρόμου και τελικά ακινητοποιήθηκε 707 m από το κατώφλι του διαδρόμου 25 και 10 m αριστερά από τον κεντρικό άξονα αυτού.(φωτ.1)

Από τον οπτικό έλεγχο του α/φ, διαπιστώθηκαν φθορές μικρής έκτασης στην επικάλυψη του κάτω μέρους της ατράκτου, που προήλθαν από το σύρσιμο του α/φ στον διάδρομο και στρέβλωση των πτερυγίων και των δύο ελίκων, που προήλθε από την πρόσκρουση αυτών επί του διαδρόμου.

Το α/φ ήλθε σε επαφή με τον διάδρομο ομαλά, 350 m μετά το κατώφλι αυτού, διήνυσε 357 m συρόμενο με το κάτω μέρος της ατράκτου και ακινητοποιήθηκε 10 m αριστερά από τον άξονα του διαδρόμου. Η αρχική επαφή έγινε με το πίσω μέρος της ατράκτου και αμέσως μετά προσέκρουσαν οι πτέρυγες των ελίκων που υπέστησαν στρέβλωση στα άκρα τους.

2011 – 07 Η Διεύθυνση Πτητικών Προτύπων της Υπηρεσίας Πολιτικής Αεροπορίας, να φροντίσει για την διοργάνωση σεμιναρίων ενημέρωσης των εξεταστών αέρος για το προτεινόμενο από τα JAA (Flight Examiners Manual) τρόπο με τον οποίο θα διενεργούνται οι εξετάσεις και τα κριτήρια που θα πρέπει να λαμβάνουν υπόψη τους οι εξεταστές αέρος. Ιδιαίτερη προσοχή να δίνεται στις τροποποιήσεις του Εγχειριδίου των Εξεταστών Αέρος (Flight Examiners Manual) και να γίνεται μνεία σχετικών συμβάντων.
