**ΕΠΙΤΡΟΠΗ ΔΙΕΡΕΥΝΗΣΗΣ ΑΤΥΧΗΜΑΤΩΝ ΚΑΙ
ΑΣΦΑΛΕΙΑΣ ΠΤΗΣΕΩΝ
(ΕΔΑΑΠ)**

**ΠΟΡΙΣΜΑ ΔΙΕΡΕΥΝΗΣΗΣ ΑΤΥΧΗΜΑΤΟΣ
ΥΠΕΡΕΛΑΦΡΑΣ ΠΤΗΤΙΚΗΣ ΜΗΧΑΝΗΣ
ΣΤΗΝ ΠΕΡΙΟΧΗ ΑΜΥΓΔΑΛΕΑΣ ΛΑΡΙΣΑΣ
ΤΗΝ 15 / 5 / 2004**

Ατύχημα Υπερελαφράς Πτητικής Μηχανής Στην περιοχή Αμυγδαλέας Λάρισας

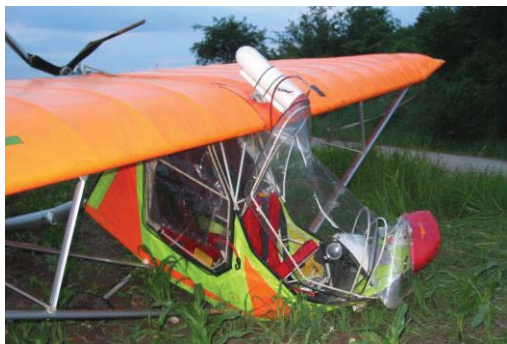
Φωτ. 1

Κατά την πρόσκρουση δεν διαπιστώθηκε διασπορά των συντριμμάτων. (Φωτ. 1 & 2)

- α) Το εμπρόσθιο τμήμα της ατράκτου μαζί με το ριναίο σκέλος δέχθηκαν την μεγαλύτερη δύναμη πρόσκρουσης, με αποτέλεσμα να υποχωρήσει το σκέλος και να διπλώσει κάτω από το δάπεδο του θαλάμου χειριστή.

- β) Ο πίνακας οργάνων αποκολλήθηκε από την θέση του και ανέβηκε ψηλότερα.
- γ) Το προστατευτικό κάλυμμα (πλεξιγκλάς) του θαλάμου χειριστή υπέστη θραύση.

- δ) Το δάπεδο του θαλάμου χειριστή υποχώρησε.
- ε) Το ουραίο τμήμα του α/φ δίπλωσε σε σημείο πλησίον του κινητήρα.
- στ) Τα τρία περυγία της έλικας υπέστησαν ζημιές λόγω της πρόσκρουσής των στο έδαφος, χωρίς να αποκολληθούν.

- ζ) Το οριζόντιο σταθερό και το πηδάλιο ανόδου-καθόδου υπέστησαν ζημιές..
- η) Το δεξιό και το αριστερό ακροπερυγίο καθώς και το αριστερό πηδάλιο κλίσης προσέκρουσαν στο έδαφος και υπέστησαν ζημιές.
