ΕΠΙΤΡΟΠΗ
ΔΙΕΡΕΥΝΗΣΗΣ ΑΤΥΧΗΜΑΤΩΝ & ΑΣΦΑΛΕΙΑΣ ΠΤΗΣΕΩΝ

Πόρισμα Ατυχήματος
ΥΠΑΜ SX-ΥΑΑ
στον Κρατικό Αερολιμένα Νάξου
05/10/2008

Αρ. Πορίσματος 07/2009

**Ατύχημα ΥΠΑΜ SX-UAA στον Κρατικό Αερολιμένα Νάξου
την 5^η Οκτωβρίου 2008**

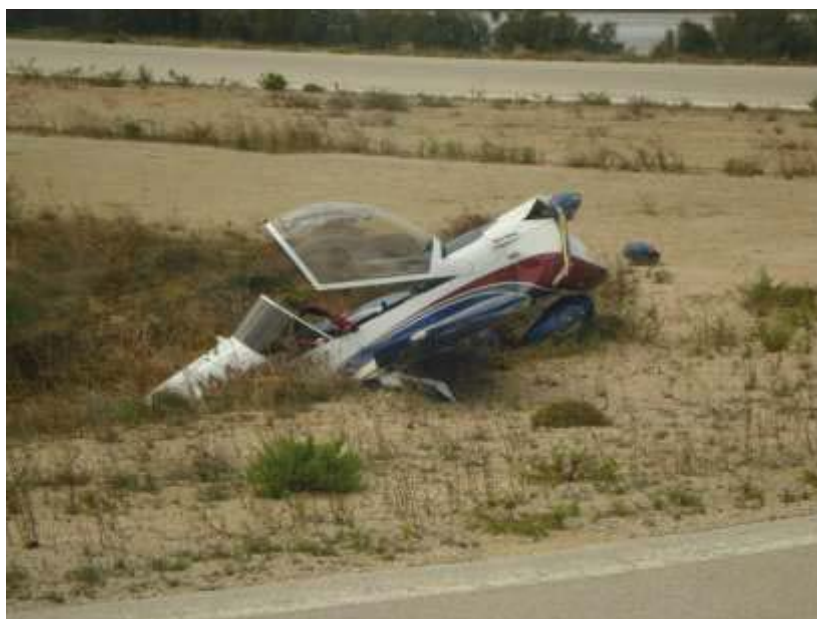
Φωτ. 1

Με την εκτός του διαδρόμου εκτροπή και έχοντας μεγάλη δεξιά κλίση χτύπησε το δεξιό ακροπερύγιο στη χωμάτινη ζώνη ασφαλείας με συνέπεια να καταστραφεί τελείως η δεξιά πτέρυγα, να στραφεί η ΥΠΑΜ περί τον κάθετο άξονά της, να χτυπήσει με το εμπρόσθιο τμήμα της και να καταστραφεί ο κινητήρας και η έλικα.

Ακολούθως πέφτοντας η ΥΠΑΜ έσπασαν και τα τρία σκέλη του σταθερού συστήματος προσγείωσης και συρόμενη πλαγιολίσθησε με πορεία 30° ως προς τον διάδρομο, και ακινητοποιήθηκε σε χαντάκι ομβρίων υδάτων το οποίο βρίσκεται περίπου 15 - 20 m από τον διάδρομο και 5 m από τον συνδετήριο. (Φωτ. 1)

Άτρακτος : στρέβλωση της ατράκτου, καταστροφή όλου του ουραίου συστήματος και πλήρης καταστροφή των τριών σκελών του σταθερού συστήματος προσγείωσης,.

Πτέρυγες : καταστροφή και των δύο πτερύγων.

Τμήματα του ακροπτερυγίου και ο ριναίος τροχός βρέθηκαν στη ζώνη ασφαλείας. Η ΥΠΑΜ βρέθηκε μέσα σε χαντάκι όμβριων υδάτων ευρισκόμενο πλησίον της ζώνης ασφαλείας. (βλέπε Φωτ. 1)

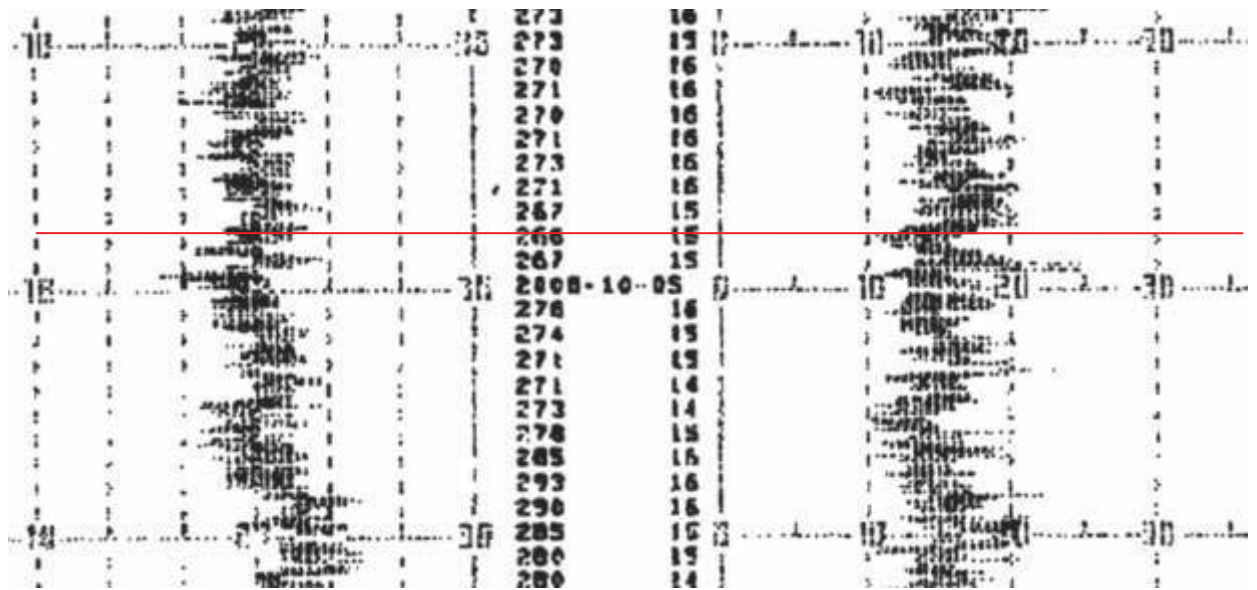
Εικόνα 1 Καταγραφή ανεμογράφου διαδρόμου 36

Από τις καταγραφές του ανεμογράφου κατά την ώρα του συμβάντος φαίνεται ότι δεν υπήρξε ριπαίος άνεμος και η ένταση του ανέμου ήταν περίπου στους 16 kt. (Εικόνα 1)
