**ΕΠΙΤΡΟΠΗ ΔΙΕΡΕΥΝΗΣΗΣ ΑΤΥΧΗΜΑΤΩΝ ΚΑΙ
ΑΣΦΑΛΕΙΑΣ ΠΤΗΣΕΩΝ
(ΕΔΑΑΠ)**

**ΠΟΡΙΣΜΑ ΑΤΥΧΗΜΑΤΟΣ
Α/ΦΟΥΣ 62-ΑΙΩ
ΣΤΗΝ ΑΜΥΓΔΑΛΕΑ ΛΑΡΙΣΣΑΣ**

**ΠΟΡΙΣΜΑ ΔΙΕΡΕΥΝΗΣΗΣ ΑΤΥΧΗΜΑΤΟΣ
07 / 2010**

**Α/φους 62-ΑΙW στην περιοχή Αμυγδαλέα Λάρισας
την 22 Νοεμβρίου 2009**

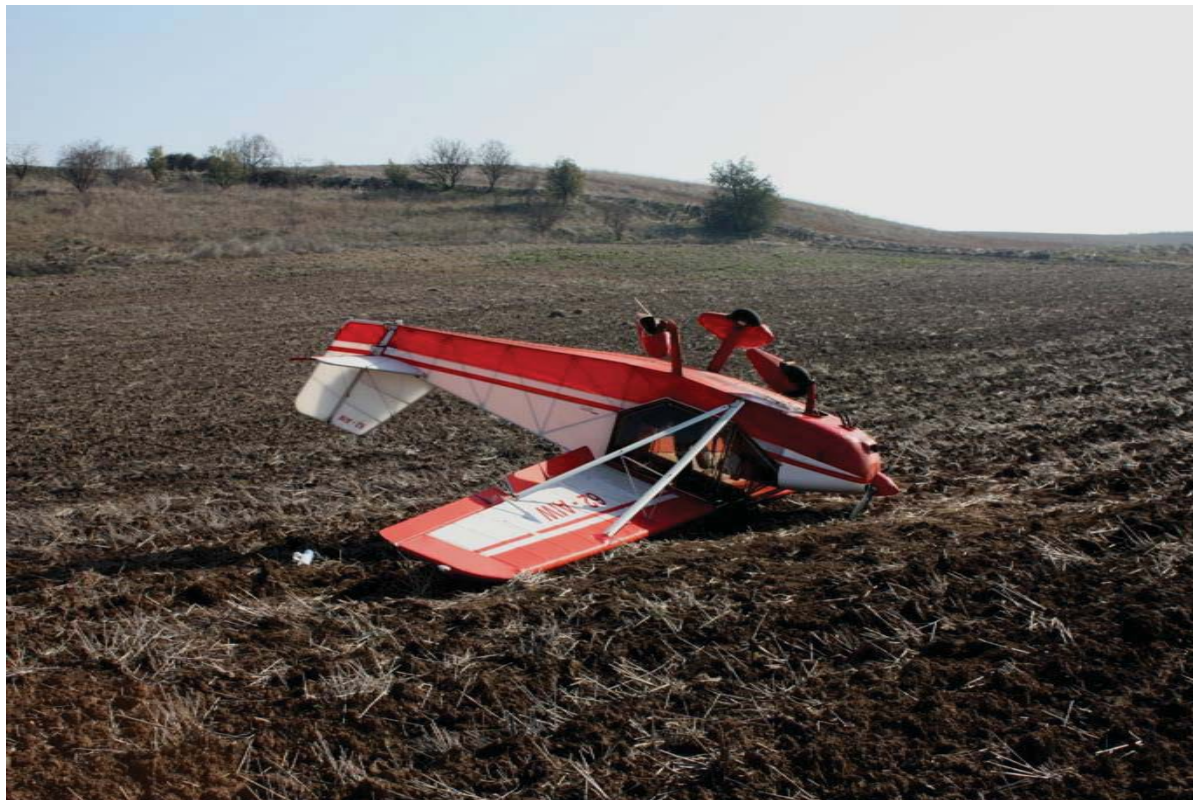
Φωτ. 1

Κατά την προσγείωση ο χειριστής έχοντας τις υπεραντωτικές επιφάνειες χείλους εκφυγής (flaps) του α/φ πλήρως εκτεταμένες και χαμηλή ταχύτητα, κράτησε θετική πρόνευση προκειμένου να μην έλθει σε επαφή με το έδαφος ο ριναίος τροχός, έως ότου η ταχύτητα έπεσε πολύ χαμηλά. Όταν αναγκαστικά ο ριναίος τροχός ήλθε σε επαφή με το οργωμένο χώμα του αγρού, δεν κατέστη δυνατό να υπερπηδήσει τις ανωμαλίες αυτού και να κυλίσει, εισχώρησε σε αυτό και λειτουργώντας σαν μοχλός, ανάγκασε το α/φ να ανατραπεί περιστρεφόμενο 180° περί τον εγκάρσιο άξονα του. (Φωτ. 1)

Το α/φ ήλθε σε επαφή με το έδαφος με τα κύρια σκέλη, κάθετα στις αυλακώσεις του οργώματος και διάνυσε απόσταση 40 μέτρων χωρίς να έλθει σε επαφή με το έδαφος ο ριναίος τροχός. Όταν ο ριναίος τροχός ήλθε σε επαφή με το οργωμένο χώμα του αγρού,

εισχώρησε σε αυτό και λειτουργώντας σαν μοχλός, ανάγκασε το α/φ να περιστραφεί 180° περί τον εγκάρσιο άξονα του και να ανατραπεί.

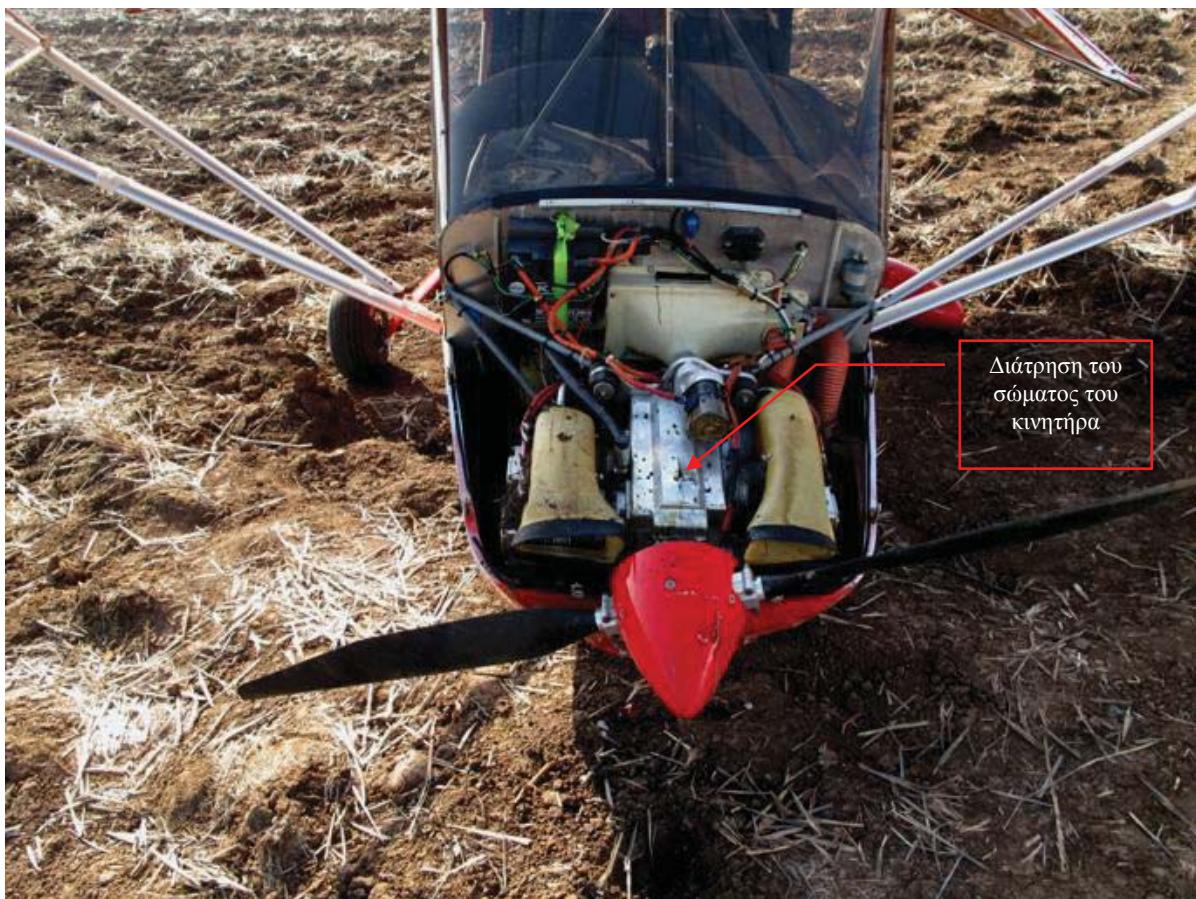
Φωτ. 2

- Θραύση του κάτω μέρους (ψαλίδι) του ριναίου σκέλους σε δυο σημεία.
 - Απόσπαση του αριστερού τροχού και μέρους του καλύμματός του.
 - Παραμορφώσεις στον κώνο της έλικας και θραύση ενός πτερυγίου της.
 - Παραμορφώσεις στα καλύμματα του κινητήρα.
 - Στρέβλωση της βάσης του κινητήρα.
 - Στρέβλωση του αριστερού στυλιδίου της πτέρυγας.
 - Στρέβλωση της αριστερής πτέρυγας και του πτερυγίου καμπυλότητας.
 - Εκτεταμένες ζημιές και εκδορές της επικάλυψης στο χείλος προσβολής των πτερύγων και στα ακροπερύγια.
 - Διάτρηση του σώματος του κινητήρα μη προερχόμενη από την αναγκαστική π/γ.
- (Φωτ. 2)

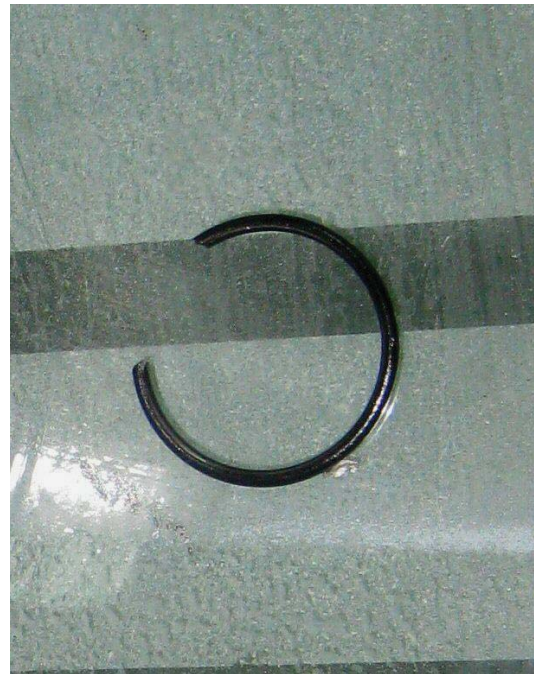
Φωτ. 4

Κατά την αποσυναρμολόγηση στην κυστίδα ελαίου βρέθηκαν, ο ασφαλιστικός παράκυκλος (circlip), που συγκρατεί τον πίσω σύνδεσης (gudgeon pin) του διωστήρα με το έμβολο του Νο 1 κυλίνδρου, δύο κομμάτια του εκκεντροφόρου άξονα, μέρος του εμβόλου, μια βαλβίδα και μικρά μεταλλικά κομμάτια προερχόμενα από την θραύση του εμβόδλου. (Φωτ. 3) Ο ασφαλιστικός παράκυκλος που βρέθηκε στην κυστίδα ελαίου ήταν σε καλή κατάσταση χωρίς φθορές και αποξέσεις. (Φωτ 4).

Από τα ευρήματα, σύμφωνα με τα οποία ο ασφαλιστικός παράκυκλος του πύρου σύνδεσης διωστήρα-εμβόλου ήταν χωρίς φθορές και ο ασφαλιστικός παράκυκλος του διωστήρα που είχε αποκοπεί ήταν σφηνωμένος στο άκρο του πύρου, το πιο πιθανό είναι να έφυγε ο ασφαλιστικός παράκυκλος από την εγκοπή στην οποία εδράζει και να άφησε ελεύθερο τον πύρο από την μια πλευρά.

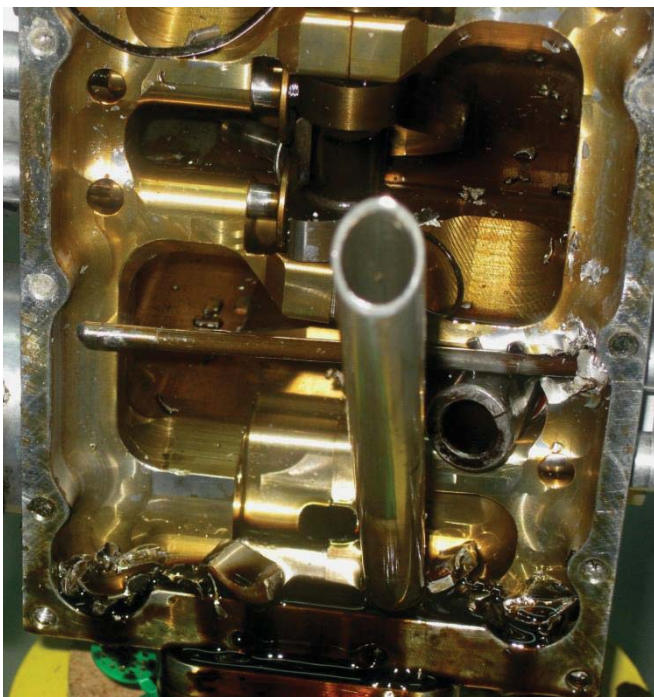
Φωτ. 5

Στο σώμα του κινητήρα μεταξύ εκκεντροφόρου και ωστηρίων βαλβίδας του Νο 1 κυλίνδρου, είχε εκγλωβιστεί ο πίσος σύνδεσης διωστήρα- εμβόλου. (Φωτ. 5)

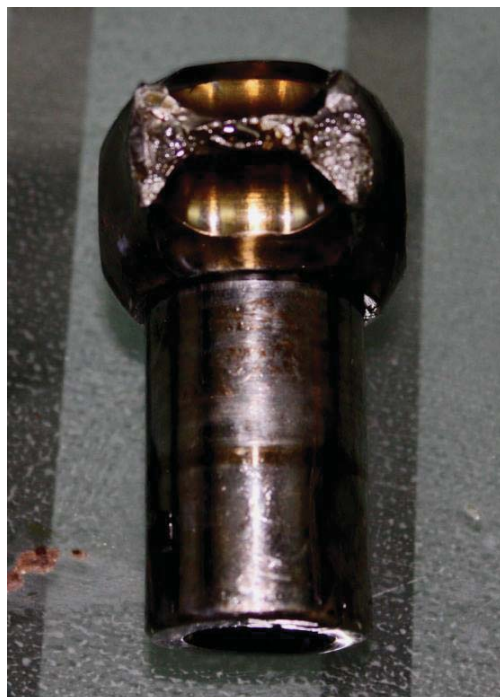
Φωτ. 6

Ο σπασμένος δακτύλιος του διωστήρα στο μέσο του οποίου θα έπρεπε να βρίσκεται ο πίσος ήταν σφηνωμένος στο άκρο του πίσου χωρίς την δυνατότητα μετακίνησης. (Φωτ. 6)

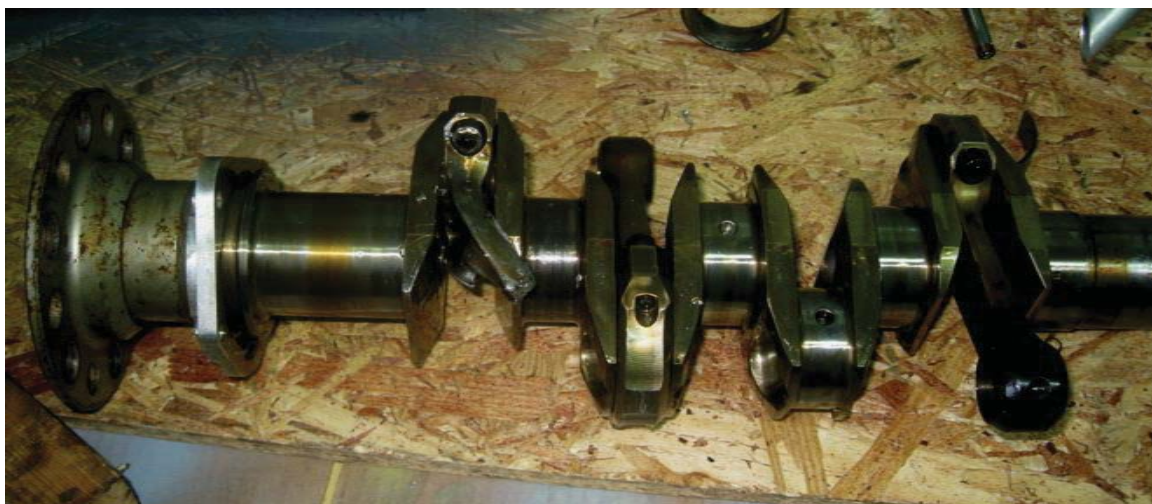
Φωτ. 7

Ο διωστήρας είχε σπάσει κάτω από τον δακτύλιο συγκράτησης του πίσου είχε καμφθεί (Φωτ. 7) και είχε διατρίψει τον κινητήρα.

Οι μετέπειτα δονήσεις του κινητήρα προήλθαν από το τμήμα του εμβόλου και τον πύρο που έπεσαν και ενεπλάκησαν με τον εκκεντροφόρο. Από την εμπλοκή προκλήθηκε η θραύση του εκκεντροφόρου και η παραμόρφωση τμήματος του εμβόλου. Στη συνέχεια ο σπασμένος διωστήρας προκάλεσε την διάτρηση του σώματος του κινητήρα.

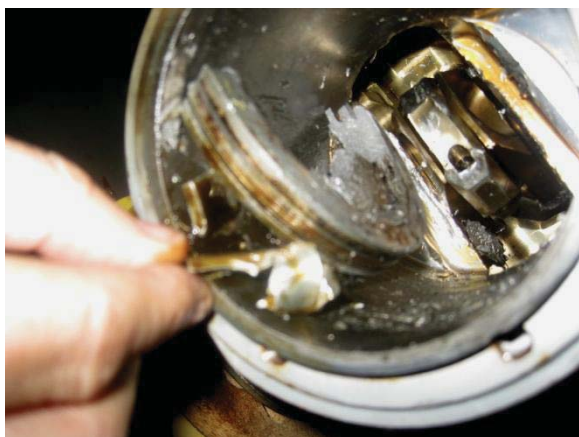
Φωτ. 8

Στον κύλινδρο Νο 1 βρέθηκε σπασμένο τμήμα του εμβόλου. (Φωτ. 8) Στο κάτω χείλος και στην αντίστοιχη περιοχή στο εσωτερικό του κυλίνδρου Νο 1 υπήρχαν σημάδια από κτυπήματα (Φωτ. 9).

Χωρίς τον ασφαλιστικό παράκυκλο για να τον εμποδίσει ο πύρος μετακινήθηκε προς την πλευρά που έλειπε ο δακτύλιος. Πιθανόν η αρχική μικρή μετακίνηση του πύρου να μην επηρέασε την λειτουργία του εμβόλου, όταν όμως ο πύρος μετακινήθηκε τόσο ώστε το άκρο του να έλθει σε επαφή με το κάτω χείλος του κυλίνδρου και να μην μπορέσει ο διωστήρας να πραγματοποιήσει την κίνηση του προς τα άνω και να εισέλθει το έμβολο στον κύλινδρο, αναπτύχθηκαν ροπές και έσπασαν το έμβολο και ο διωστήρας.
