**ΕΠΙΤΡΟΠΗ
ΔΙΕΡΕΥΝΗΣΗΣ ΑΤΥΧΗΜΑΤΩΝ & ΑΣΦΑΛΕΙΑΣ ΠΤΗΣΕΩΝ**

**Πόρισμα Διερεύνησης Ατυχήματος
του Αεροσκάφους SX-FDB
στον Διεθνή Αερολιμένα Αθηνών
την 12^η Αυγούστου 2010**

ΑΡ. ΠΟΡΙΣΜΑΤΟΣ 07 / 2011

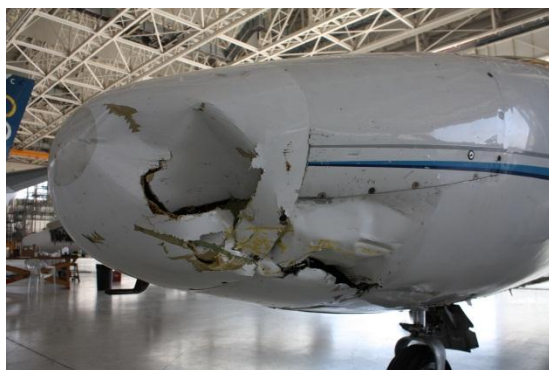
Φωτ. 1

Σημαντικές ζημιές υπέστη το ριναίο συγκρότημα και το κάτω αριστερό μέρος της ατράκτου από το ρύγχος του α/φ έως την πόρτα επιβατών (φωτ.1 & 2).

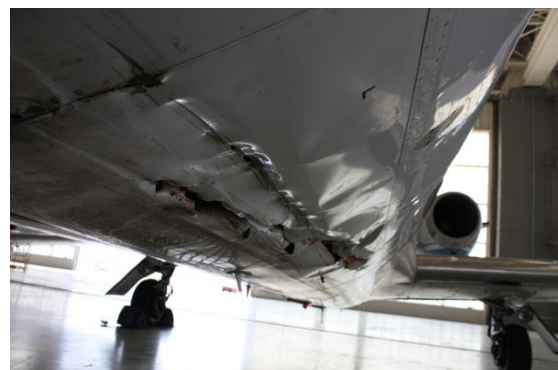
Φωτ. 2

Από τα ίχνη επί του α/φ, φαίνεται ότι η πρόσκρουση με τον ιστό έγινε ενώ το α/φ είχε θετική πρόνευση και βρισκόταν σε άνοδο. Το σχίσσιμο της ατράκτου αρχίζει από την αριστερή πλευρά του ρύγχους του α/φ και επεκτείνεται κάτω από την αριστερή πλευρά της ατράκτου σε μήκος 2.65 m (φωτ. 2). Μικρά κομμάτια από το φως εμποδίου που ήταν στην κορυφή του ιστού βρέθηκαν σφηνωμένα στις σχισμές της ατράκτου. Ο ιστός κόπηκε στη βάση του και κατά την πτώση του παρέσυρε και το προστατευτικό κιγκλίδωμα της εξέδρας που χρησιμοποιείται για το Fly Check (φωτ. 3).

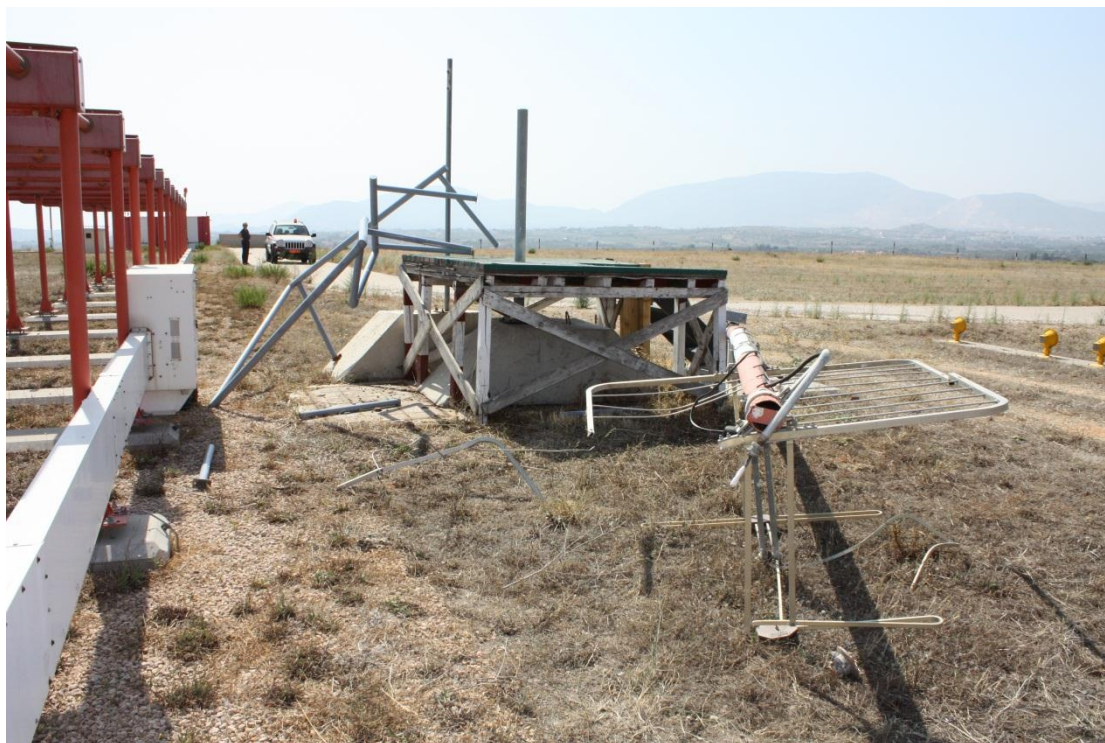
Φωτ. 3

Καταστροφή του αλουμινένιου ιστού του δίπολου FFM, του διπλού φωτός εμποδίου καθώς και του προστατευτικού κιγκλιδώματος της εξέδρας για το Fly-Check (φωτ. 3).
