**ΕΠΙΤΡΟΠΗ ΔΙΕΡΕΥΝΗΣΗΣ ΑΤΥΧΗΜΑΤΩΝ ΚΑΙ
ΑΣΦΑΛΕΙΑΣ ΠΤΗΣΕΩΝ
(ΕΔΑΑΠ)**

**ΠΟΡΙΣΜΑ ΔΙΕΡΕΥΝΗΣΕΩΣ
ΑΤΥΧΗΜΑΤΟΣ ΠΤΑΜΕΝΗΣ ΑΘΛΗΤΙΚΗΣ
ΣΥΣΚΕΥΗΣ την 7/6/2003**

Ατύχημα Ιπτάμενης Αθλητικής Συσκευής, 7-6-2003

Καλάβρυτα, Αχαΐας

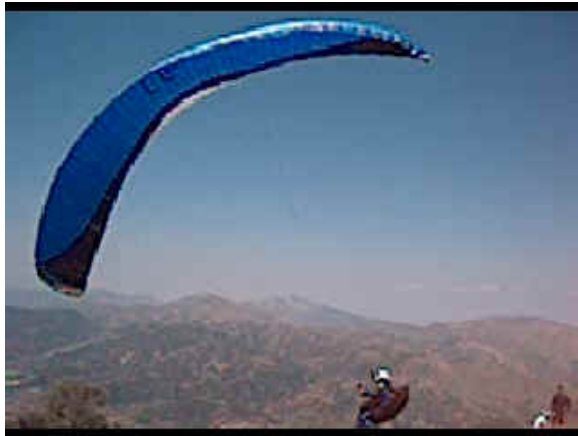
Εικ. 1

Στην συγκεκριμένη περίπτωση (όπως φαίνεται και από την αλληλουχία των παρακάτω εικόνων που προέρχονται από βιντεοσκόπηση της πτήσης από παρευρισκόμενο θεατή) ο θόλος της πτέρυγας αναπτύχθηκε στιγμιαία (εικ. 1), αλλά λόγω των συχνών αλλαγών διευθύνσεως και εντάσεως του ανέμου η αριστερή πλευρά της κατάρρευσε (ποσοστό 50% του συνολικού εκπετάσματος) (εικ 2).

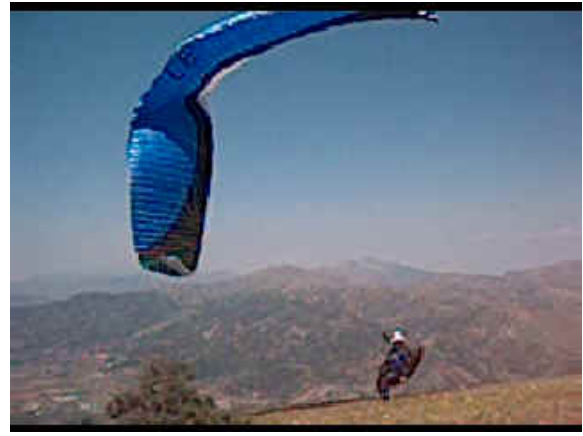
Εικ. 2

Κατά την διάρκεια του αναπτύξεως της πτέρυγας και ενώ ο χειριστής ήταν ακόμη σε επαφή με το έδαφος η αριστερή πλευρά της πτέρυγας κατέρρευσε σε ποσοστό 50% του συνολικού εκπετάσματος.

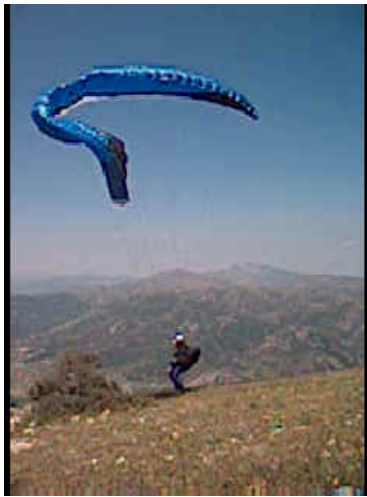
Εικ. 3

Ο χειριστής παρόλο που αντελήφθη την κατάρρευση της αριστερής πλευράς δεν επιχείρησε με την χρήση των χειριστηρίων ολική κατάρρευση της πτέρυγας και διακοπή της απογειώσεως αλλά προσπάθησε να αποκαταστήσει την ανάπτυξη της αριστερής πλευράς (εικ. 3).

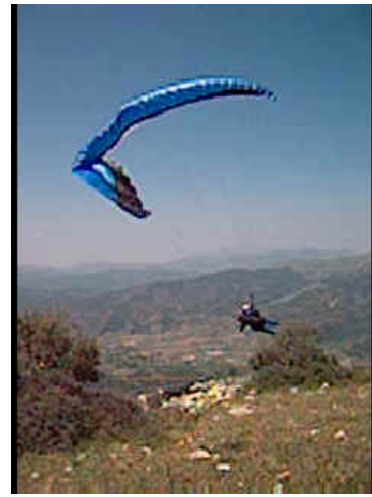
Εικ. 4

Κατά την διάρκεια της προαναφερόμενης προσπάθειας, ριπή ανέμου δημιούργησε αντωτικές δυνάμεις στην ήδη ανεπτυγμένη δεξιά πλευρά της πτέρυγας που ανάγκασαν τον χειριστή να αποκολληθεί από το έδαφος (εικ. 4). Στην συνέχεια η πτέρυγα μπήκε σε αριστερή στροφή και το μη ανεπτυγμένο ήμισυ της (αριστερό) παγιδεύτηκε στις αρτάνες της ίδιας πλευράς αδυνατώντας να αναπτυχθεί (εικ. 5). Ο χειριστής χωρίς να μπορέσει να

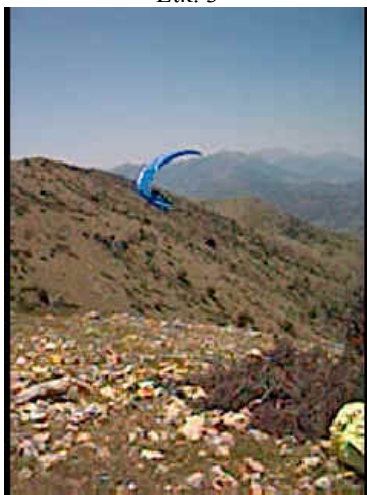
Εικ. 5

Σε πολύ μικρό χρονικό διάστημα μια ριπή ανέμου τον ανάγκασε να απογειωθεί με την πτέρυγα σε αριστερό ασύμμετρο κλείσιμο και αριστερή στροφή. Στη συνέχεια το αριστερό ήμισυ της πτέρυγας μπλέχθηκε με τις αρτάνες της ίδιας πλευράς με αποτέλεσμα την παγίδευση μεγάλου τμήματός της εντός των αρτανών.

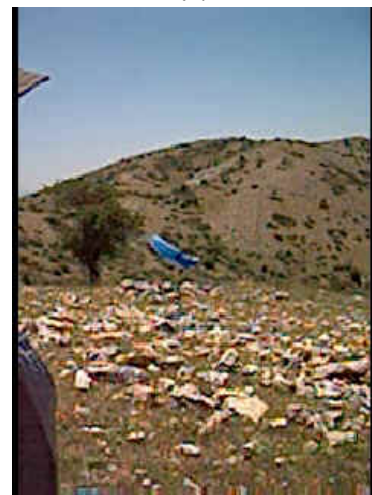
Εικ. 6

Ο χειριστής χωρίς να δείχνει ότι έχει έλεγχο επί της πτέρυγας και ευρισκόμενος συνεχώς σε αριστερή στροφή, προσέκρουσε στο έδαφος με υψηλή ταχύτητα (περίπου 35 km/h) και σε απόσταση 50 m από το σημείο εκκινήσεώς του.

ανακτήσει τον έλεγχο της πτέρυγας παρασύρθηκε έως ότου προσέκρουσε στο έδαφος (εικ. 6).
