**ΠΟΡΙΣΜΑ ΔΙΕΡΕΥΝΗΣΗΣ  
ΑΤΥΧΗΜΑΤΟΣ ΑΕΡΟΣΚΑΦΟΥΣ  
G-FCLE**

**3 ΑΥΓΟΥΣΤΟΥ 2004**

**09 / 2005**

**Ατύχημα αεροσκάφους G-FCLE την 3-8-2004  
Στον Κρατικό Αερολιμένα Κερκύρας**

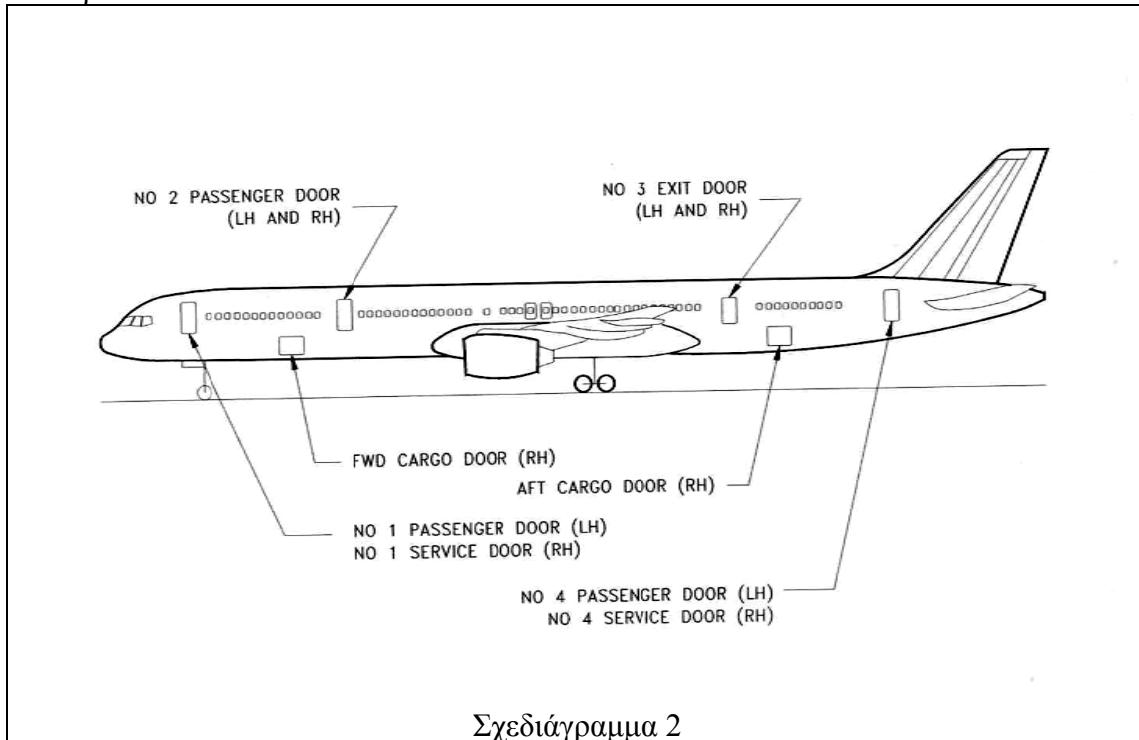
Το B-757 είναι επιβατικό, δικινητήριο, υψηλοπτερυγό α/φ. Διαθέτει, όπως φαίνεται στο σχεδιάγραμμα 2, οκτώ πόρτες επιβίβασης και αποβίβασης επιβατών, τέσσερις στη κάθε πλευρά του.

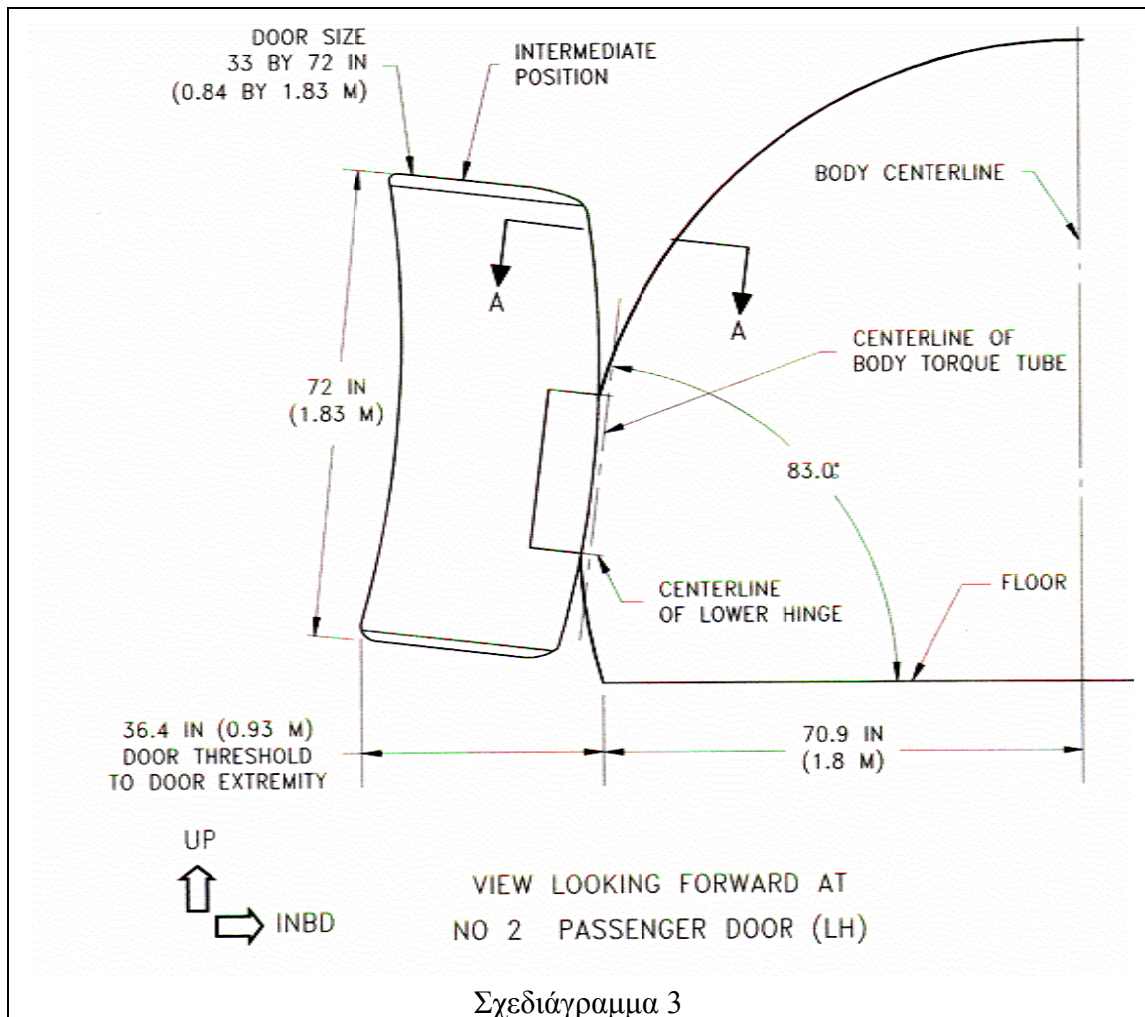
Η θύρα L2 έχει ύψος εκατό ογδόντα τέσσερα εκατοστά και πλάτος ογδόντα τρία εκατοστά. Όταν ανοίγει διαγράφει καμπύλη με μέγιστη ακτίνα ενενήντα τρία εκατοστά, όπως φαίνεται και στο σχεδιάγραμμα 3.
