**ΕΠΙΤΡΟΠΗ
ΔΙΕΡΕΥΝΗΣΗΣ ΑΤΥΧΗΜΑΤΩΝ & ΑΣΦΑΛΕΙΑΣ ΠΤΗΣΕΩΝ**

**ΠΟΡΙΣΜΑ ΔΙΕΡΕΥΝΗΣΗΣ ΑΤΥΧΗΜΑΤΟΣ
ΑΛΕΞΗΠΤΩΤΟΥ ΠΛΑΓΙΑΣ
ΣΤΟΝ ΑΓΙΟ ΓΟΡΔΙΟ ΚΕΡΚΥΡΑΣ
ΤΗΝ 25^Η ΜΑΡΤΙΟΥ 2010**

ΑΡ. ΠΟΡΙΣΜΑΤΟΣ 09 / 2010

Ατύχημα Αλεξιπτώτου Πλαγιάς
στην περιοχή Άγιος Γόρδιος Κέρκυρας την 25.03.2010

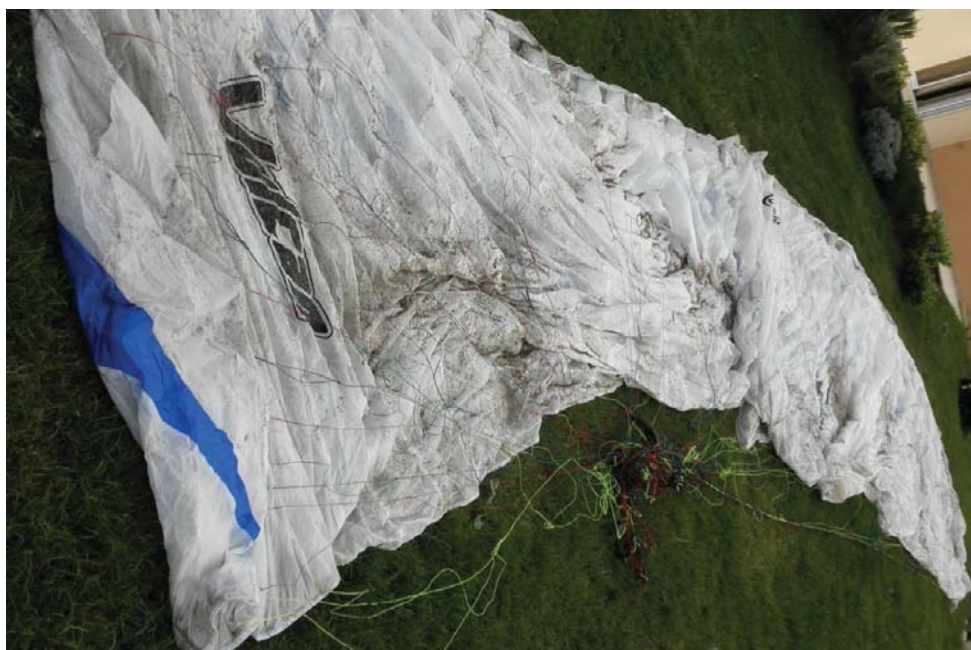
Φωτ. 1 – Το Αλεξίπτωτο Πλαγιάς

Το συγκεκριμένο αλεξίπτωτο δεν έφερε χαρακτηριστικά περαιτέρω ελέγχου ως ο κατασκευαστής ορίζει, ο έλεγχος που έγινε όμως μετά το ατύχημα, έδειξε ότι, δεν είχε εμφανείς φθορές και δεν είχε υποστεί καμία επισκευή. Έλεγχος διαπερατότητας του αέρα στο υλικό κατασκευής του (porosity test) δεν ήταν σε θέση να γίνει μιας και η παρατεταμένη επαφή θαλασσινού νερού και άμμου μετά το ατύχημα, θα αλλοίωνε οποιοδήποτε αποτέλεσμα. Η μακροσκοπική εικόνα όμως, της συσκευής ΙΑΣ ήταν ικανοποιητική.

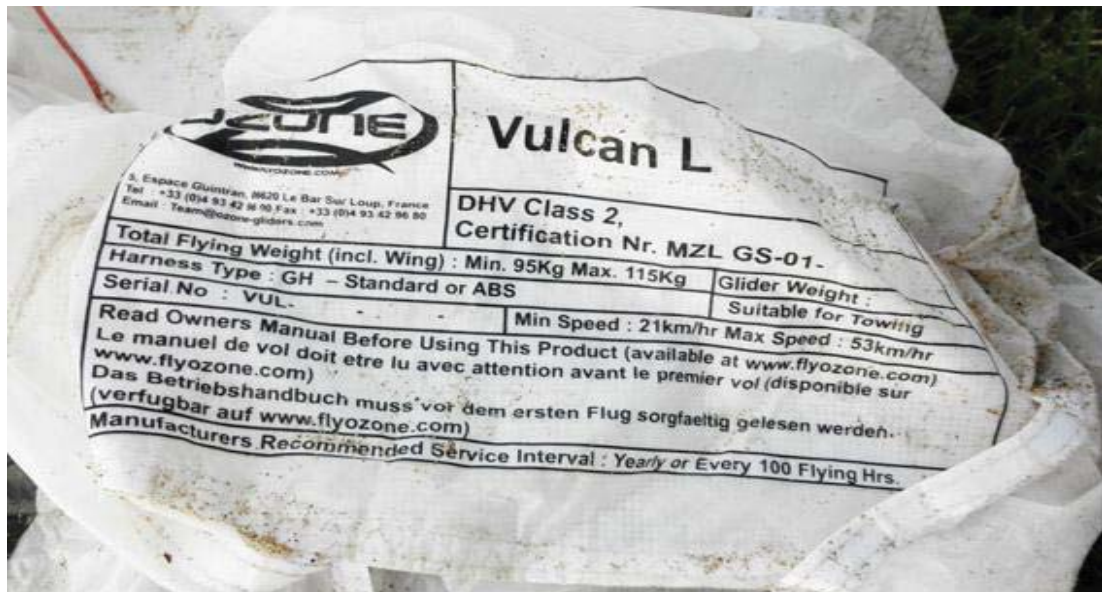
Φωτ. 2 – Στοιχεία Αλεξιπτώτου

Νηολόγησης	: Δεν υπάρχουν
Κατασκευαστής	: OZONE Gliders Ltd
Τύπος	: Para glider
Μοντέλο	: Vulcan L
Αριθμός σειράς	: VUL – F – 37D – 004 ή (064)
Κατηγορία	: DHV 2 GH
Χώρα κατασκευής	: Γαλλία
Έτος κατασκευής	: 2003
Στοιχεία πιστοποίησης	: DHV
Πιστοποιητικό Πτητικής Ικανότητας	: DHV GS-01-1109-03
Ημερομηνία Πιστοποίησης	: 10.04.03
Επιφάνεια πτέρυγας	: 25,5 m ²
Άνοιγμα πτέρυγας	: 11,4 m
Ιδανικό βάρος χειριστή (χωρίς ρούχα)	: 85 kg
Ελάχιστο βάρος απογείωσης	: 95 kg
Μέγιστο βάρος απογείωσης	: 115 kg
Βάρος Αλεξιπτώτου	: 6,8 Kg
Αριθμός κυψελών	: 56
Επιδόσεις :	
Ταχύτητα πτήσης	: 23 - 38 km/h
Ελάχιστη ταχύτητα	: 21 km/h
Μέγιστη ταχύτητα πτήσης	: 53 km/h

Σύμφωνα με τα κριτήρια της Γερμανικής Ομοσπονδίας Αιωροπτερών και Αλεξιπτώτων Πλαγίας (DHV), που αφορούν την πιστοποίηση Αλεξιπτώτων, στην κατηγορία DHV 2 πιστοποιούνται Αλεξιπτώτα με χαρακτηριστικά πτήσης τα οποία απαιτούν την ενεργή συμμετοχή του πιλότου σε περιπτώσεις αναταραχών ή λανθασμένων χειρισμών, για τον λόγο αυτό η χρήση τους συνιστάται σε χειριστές με εμπειρία οι οποίοι πετούν συχνά, ώστε σε περίπτωση αναταράξεων κλπ, να υπάρχει η εμπειρία της επαναφοράς σε ελεγχόμενη πτητική κατάσταση.

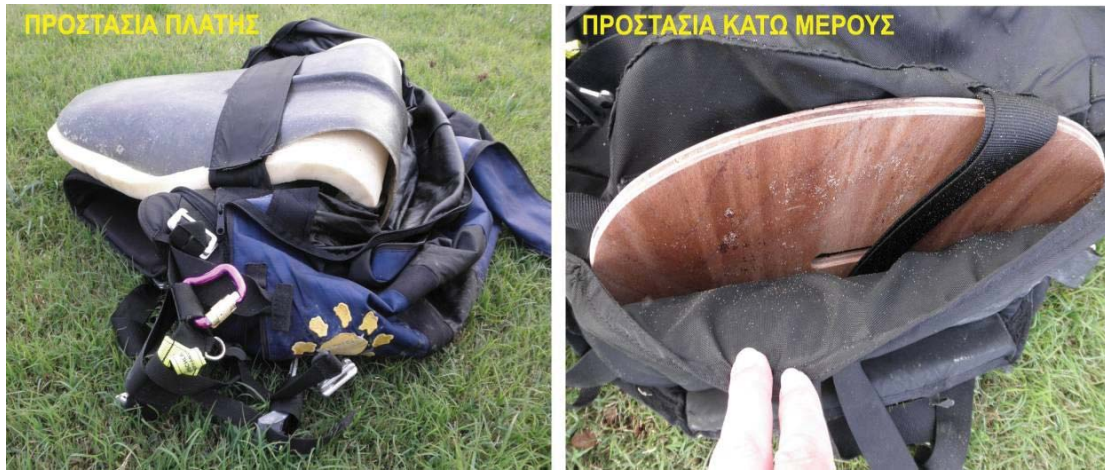
Φωτ. 3 – Κάθισμα

Το κάθισμα που έφερε στον εξοπλισμό του ο χειριστής ήταν του εργοστασίου Finsterwalder GmbH / Charly Produkte. Το μέγεθός του ήταν μεγάλο (Large) και δεν είχε οποιοδήποτε χαρακτηριστικό ή ετικέτα που να δηλώνει το μοντέλο ή το έτος κατασκευής του.

Κατά τον έλεγχο του διαπιστώθηκε ότι, τα υλικά κατασκευής παρείχαν στο χειριστή την συνήθη προστασία. Συγκεκριμένα περιείχε στο εσωτερικό της πλάτης 2,5 εκατοστά αφρολέξ ενισχυμένου με 2,5 χιλιοστά πολυεστέρα, και το κάτω μέρος του καθίσματος ήταν ενισχυμένο με 8 χιλιοστά κόντρα πλακέ θαλάσσης. Οι μιάντες και τα carabiner βρέθηκαν σε καλή κατάσταση.

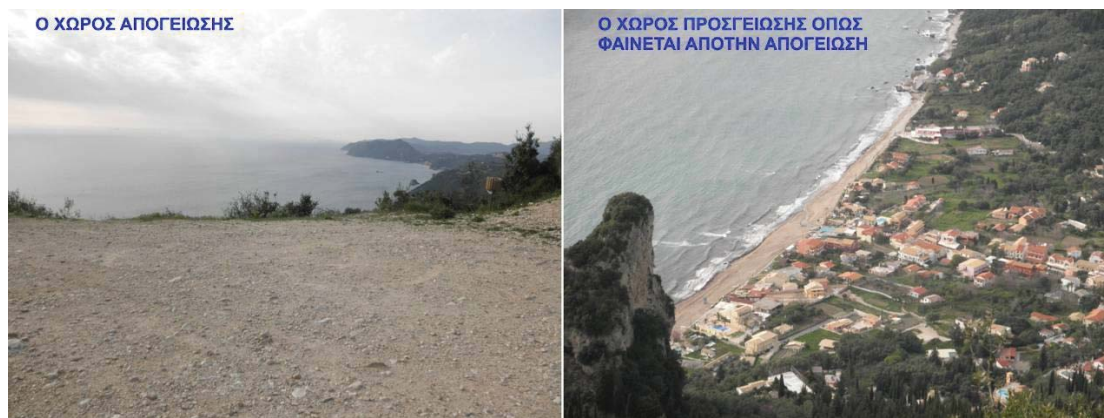
Φωτ. 4

Ο χώρος απογείωσης, βρίσκεται στην Δυτική πλευρά της Κέρκυρας σε απόσταση 600 περίπου μέτρων Δυτικά - Νοτιοδυτικά του χωριού Κάτω Γαρούνα και 1500 περίπου μέτρων Νοτιοανατολικά του Αγίου Γορδίου. Προσδιορίζεται από τις συντεταγμένες: Γεωγραφικό πλάτος $39^{\circ}32'19.59''\text{B}$, Γεωγραφικό μήκος $19^{\circ}51'31.26''\text{A}$, έχει υψόμετρο από την επιφάνεια της θάλασσας 360 m και κατεύθυνση Δυτική. (Φωτ. 4)

Στην πραγματικότητα ο χώρος δεν είναι τίποτα περισσότερο από το σημείο διχοτόμησης δρόμου που ξεκινά από την Κάτω Γαρούνα προς εξυπηρέτηση των γύρω καλλιεργειών. Ειδικότερα το μήκος του «διαδρόμου απογείωσης» είναι περιορισμένο ενώ η κλίση του εδάφους σχεδόν ανύπαρκτη, με αποτέλεσμα, να δυσχεραίνει τις προσπάθειες απογείωσης και να απαιτούνται ακριβείς χειρισμοί ελέγχου του αλεξιπτώτου. Γενικότερα ο χώρος της απογείωσης απαιτεί χρήση πολύ έμπειρων χειριστών ενώ δεν επιτρέπει ακύρωση της απογείωσης σε περίπτωση προβλήματος.

Ο χώρος προσγείωσης είναι η παραλία Αγίου Γορδίου ($39^{\circ}32'43.41''\text{B}$, $19^{\circ}50'59.57''\text{A}$) (Φωτ. 5). Με μήκος μεγαλύτερο του ενός χιλιομέτρου και πλάτος περισσότερο των 30 μέτρων σε μερικά σημεία, αρχικά δείχνει να είναι κατάλληλη για προσγειώσεις αλεξιπτώτων πλαγιάς. Η προσέγγιση όμως στο χώρο αυτό ενέχει κινδύνους εξαιτίας του προσανατολισμού της παραλίας ο οποίος βρίσκεται στον άξονα Βορά – Νότου σε αντίθεση με τον δυτικό προσανατολισμό της απογείωσης. Αυτό σημαίνει ότι ενώ η απογείωση θα πρέπει να γίνει με Δυτικό έως Δυτικό-Βορειοδυτικό άνεμο, στην προσγείωση, ο ίδιος άνεμος είναι πλάγιος με συνέπεια να

Γενικότερα ενώ η αρχική εικόνα του χώρου προσγείωσης, λόγω του μήκους του, δείχνει να είναι ασφαλής και εύκολη, στην πραγματικότητα ενέχει κινδύνους προσθαλάσσωσης ή πρόσκρουσης στον οικισμό. Χειριστές όμως, με επαρκή εκπαίδευση, είναι σε θέση να προσγειώνονται με μεγάλη ασφάλεια στο χώρο αυτό.

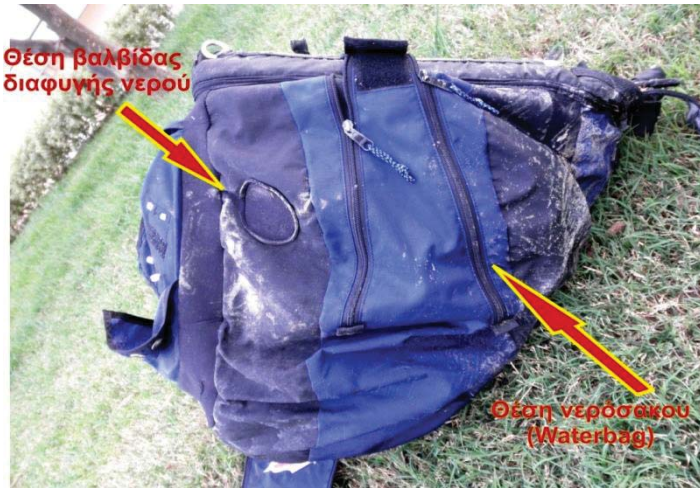
Φωτ. 6

Πολλές φορές για λόγους αύξησης της ταχύτητας του αλεξιπτώτου, κυρίως σε αγώνες, οι χειριστές προσθέτουν βάρος ώστε να φθάσουν στο πάνω όριο που ορίζει ο κατασκευαστής. Η προσαρμογή του βάρους γίνεται με την προσθήκη ενός σάκου με νερό, που διαθέτει βαλβίδα διαφυγής του νερού στην περίπτωση που το επιθυμεί ο χειριστής κατά την διάρκεια της πτήσης ή στην περίπτωση κινδύνου όπως αυτή της προσθαλάσωσης.

Ο σάκος μπαίνει σε ειδική υποδοχή που φέρει το κάθισμα του αλεξιπτώτου στο κάτω μέρος του, με εύκολη πρόσβαση στη βαλβίδα διαφυγής του νερού.

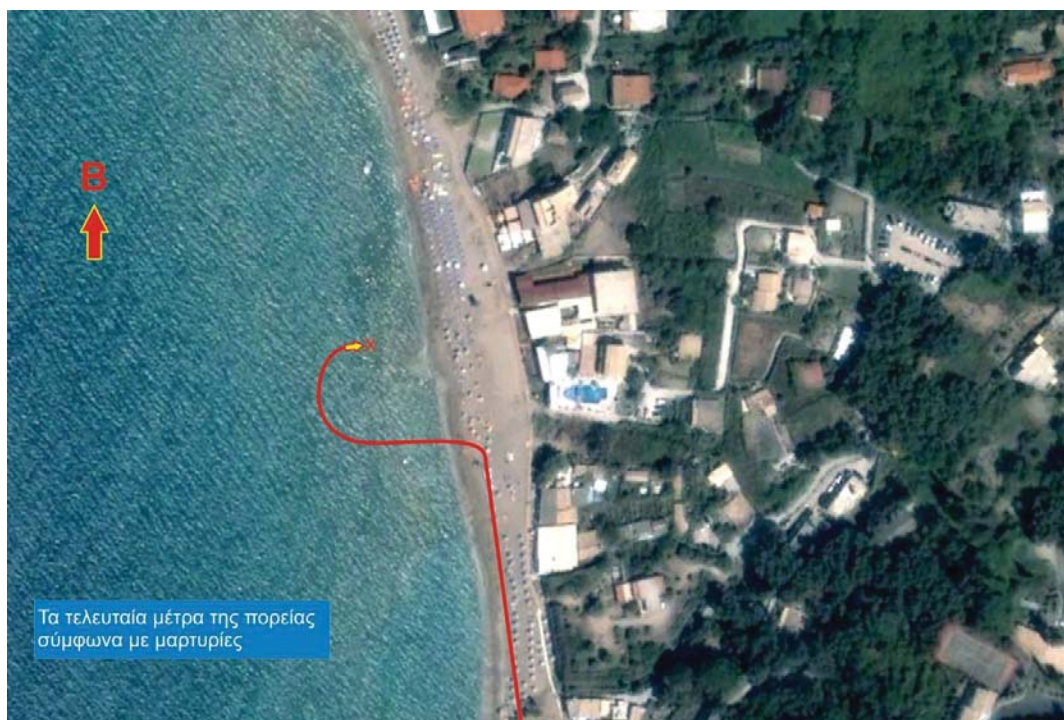
Φωτ. 7

Σύμφωνα με τις μαρτυρίες των παρευρισκομένων στη περιοχή, ο χειριστής προσέγγισε την παραλία όπου ήταν και ο χώρος προσγείωσης με κατεύθυνση από Νότο προς Βορά. Στα τελευταία μέτρα της προσέγγισής του, πραγματοποίησε ελιγμό με δυτική κατεύθυνση και βρέθηκε επάνω από τη θάλασσα. Ο επόμενος ελιγμός που πραγματοποίησε λίγο αργότερα είχε ανατολική κατεύθυνση με προορισμό πάλι την παραλία. (Φωτ. 7) Λόγω του ότι ο χειριστής δεν είχε αναπτυγμένη την ικανότητα εκτίμησης του μήκους που θα μπορούσε να διανύσει, ανάλογα με το ύψος που είχε, ο ελιγμός πρέπει να έγινε όταν ήταν ήδη αρκετά χαμηλά. Έτσι, η μεγάλη, σχετικά με το ύψος που διέθετε, απόσταση που τον χώριζε από την ακτή, η έλλειψη ανοδικών ρευμάτων και τέλος το βάρος που έφερε στη ζώνη του, είχαν σαν αποτέλεσμα την προσθαλάσωσή του λίγα μέτρα πριν την ακτή.

Ο χειριστής αν και απεγκλωβίσθηκε από το κάθισμά του και κολύμπησε λίγα μέτρα, δεν κατόρθωσε να απαλλαχτεί από την ζώνη με τα βάρη που φορούσε κάτω από το μπουφάν, με συνέπεια τη βύθιση του λόγω του επιπρόσθετου βάρους και την εμπλοκή του στους μάντες (αρτάνες) του αλεξιπτώτου. Μπλεγμένος με τα σχοινιά του αλεξιπτώτου και σε βάθος περίπου τριών μέτρων βρέθηκε από τα άτομα που προσέτρεξαν και κατέβαλαν προσπάθειες για την διάσωσή του.
