**Πόρισμα Διερεύνησης Ατυχήματος
του Α/φους C-FQZR
στο Χιονοδρομικό Κέντρο
Καλαβρύτων Αχαΐας
την 7^η Νοεμβρίου 2010**

ΑΡ. ΠΟΡΙΣΜΑΤΟΣ 09 / 2011

**ΠΟΡΙΣΜΑ ΔΙΕΡΕΥΝΗΣΗΣ ΑΤΥΧΗΜΑΤΟΣ
09 / 2011**

**Ατύχημα του α/φους C-FQZR
στο Χιονοδρομικό Κέντρο Καλαβρύτων Αχαΐας
την 7^η Νοεμβρίου 2010**

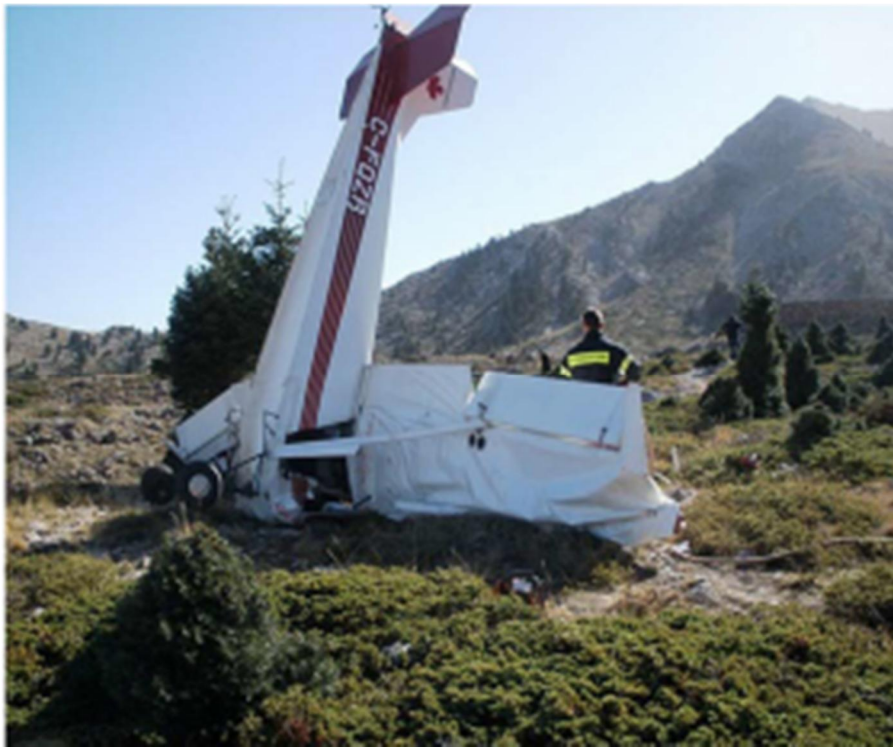
Φωτ. 1

χειριστή υπερελαφρό α/φ C-FQZR. Πριν την απογείωση ο χειριστής επικοινωνήσε με το Γραφείο Μετεωρολογίας του Αερολιμένα Αράξου και έλαβε μετεωρολογικά στοιχεία. Η απογείωση έγινε στις 11:00 h και ο χειριστής χωρίς να έχει καταθέσει κανένα σχέδιο πτήσης και χωρίς να έλθει σε επαφή με κανένα επίγειο σταθμό, κατευθύνθηκε νοτιοανατολικά, πέταξε πάνω από τον Πατραϊκό κόλπο, την Πάτρα, έφθασε στη πόλη των Καλαβρύτων και συνέχισε την πτήση προς το χιονοδρομικό κέντρο Καλαβρύτων, μετά από το οποίο, όπως δήλωσε, θα επέστρεφαν στο Μεσολόγγι. Φθάνοντας στο χώρο του χιονοδρομικού κέντρου και συγκεκριμένα λίγο πριν τον χώρο στάθμευσης των αυτοκινήτων, επιχείρησε αριστερή στροφή κατά την οποία δέχθηκε, όπως δήλωσε, ισχυρό καθοδικό ρεύμα με αποτέλεσμα το α/φ να χάσει ύψος και να προσκρούσει με το ρύγχος του στο έδαφος σχεδόν κάθετα.

Το α/φ με προσανατολισμό προς Νότιο - Νοτιοδυτικό, προσέκρουσε με το ρύγχος κάθετα στο έδαφος και παρέμεινε σε αυτή την στάση (φωτ. 1) χωρίς να υπάρξει διασπορά συντριμμάτων. Το σύνολο σχεδόν των δυνάμεων που αναπτύχθηκαν κατά την πρόσκρουση απορροφήθηκαν από το ριναίο τμήμα του α/φ που συμπιέστηκε μέχρι το αντιτυρικό διάφραγμα (fire wall). Ο ζωτικός χώρος του θαλάμου χειριστών επηρεάστηκε λίγο στο κάτω μέρος του. Το χείλος προσβολής και των δύο πτερύγων υπέστη παραμόρφωση και το αριστερό ακροπτερύγιο που προσέκρουσε σε προεξοχή του εδάφους στρέβλωσε. Οι τροχοί παρέμειναν στη θέση τους άθικτοι καθόσον δεν ήλθαν σε επαφή με το έδαφος.

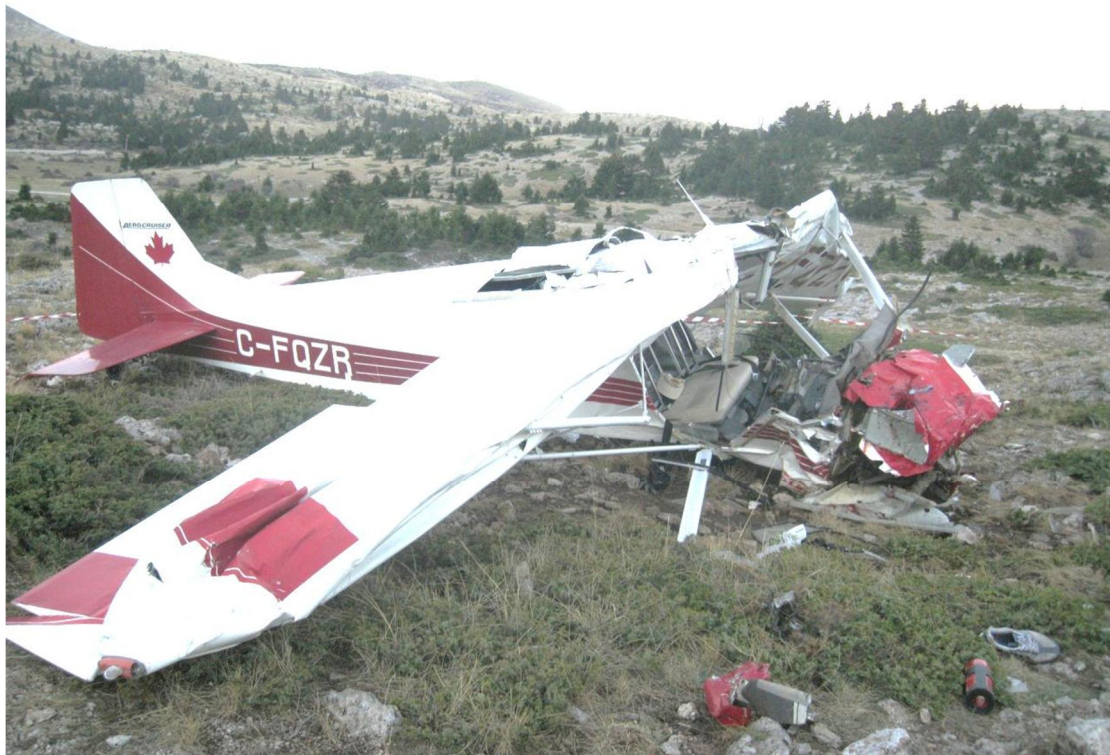
Φωτ. 2

Το α/φος κατεστράφη ολοσχερώς.

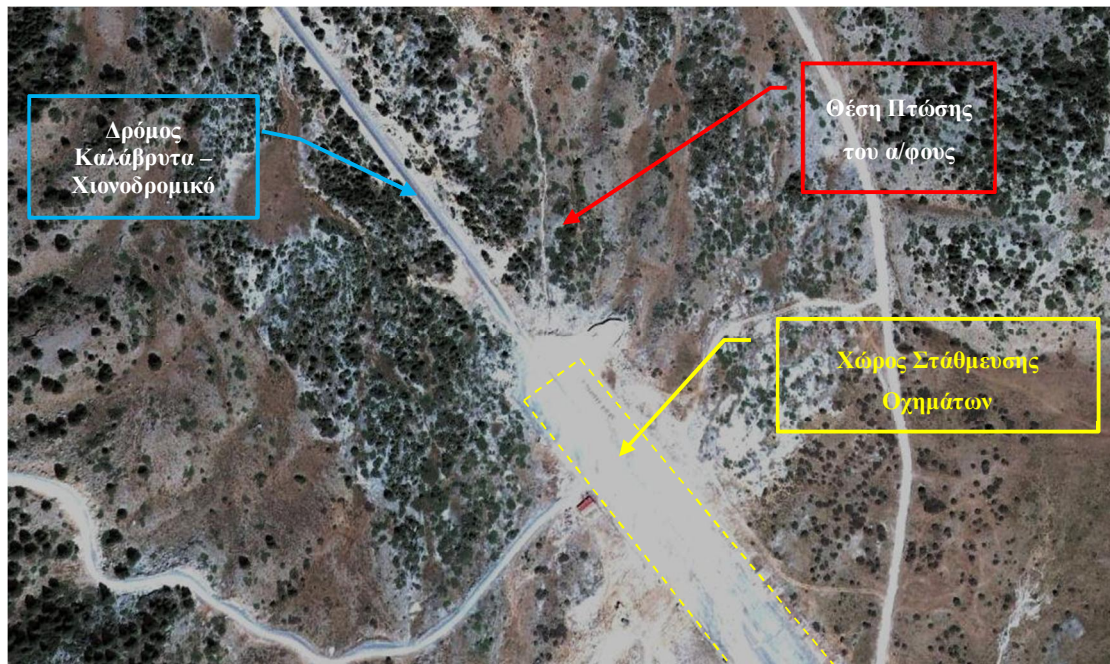
Έμπροσθεν των εγκαταστάσεων του κέντρου υπάρχει χώρος στάθμευσης των οχημάτων που αποτελείται από ελεύθερη εμποδίων, ασφαλτοστρωμένη επίπεδη επιφάνεια διαστάσεων 500 m x 60 m, με προσανατολισμό Βορειοδυτικό – Νοτιοανατολικό. (Φωτ. 3)

Φωτ. 3 Χώρος Πτώσης Α/φους
