**ΕΠΙΤΡΟΠΗ ΔΙΕΡΕΥΝΗΣΗΣ ΑΤΥΧΗΜΑΤΩΝ ΚΑΙ
ΑΣΦΑΛΕΙΑΣ ΠΤΗΣΕΩΝ
(ΕΔΑΑΠ)**

**ΠΟΡΙΣΜΑ ΔΙΕΡΕΥΝΗΣΗΣ ΑΤΥΧΗΜΑΤΟΣ
ΥΠΕΡΕΛΑΦΡΑΣ ΠΤΗΤΙΚΗΣ ΜΗΧΑΝΗΣ
ΣΤΗΝ ΠΕΡΙΟΧΗ ΘΟΛΟΣ, ΝΗΣΟΥ ΧΙΟΥ
ΤΗΝ 22 / 5 / 2004**

14 / 2004

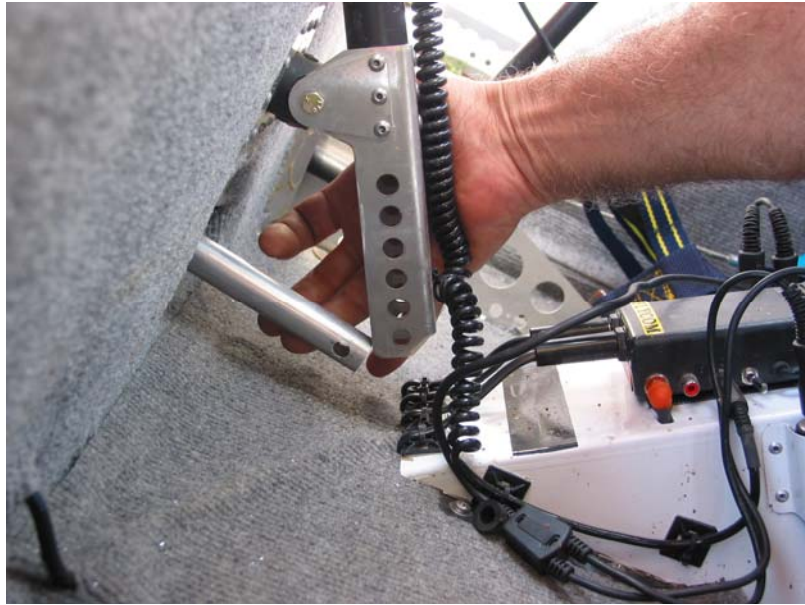
Φωτ. 1

Η βίδα σύνδεσης της κολώνας του χειριστηρίου με τον σωλήνα ώθησης-έλξης της επιφανείας ελέγχου ανόδου-καθόδου (elevator tube) είχε φύγει από την θέση στην οποία θα έπρεπε να είναι κρατώντας συνδεδεμένα τα ανωτέρω. (Φωτ. 1)

Κατά τον έλεγχο που έγινε μετά το ατύχημα διαπιστώθηκε ότι η κοπίλια ασφάλισης δεν είχε τοποθετηθεί ούτε στην ειδική βίδα που προσδένει και στηρίζει την κολώνα του χειριστηρίου επί του σκάφους, ούτε στην ειδική βίδα που συνδέει την κολώνα του χειριστηρίου με τον σωλήνα ώθησης – έλξης. Αποτέλεσμα αυτού ήταν το πυργωτό περικόχλιο χωρίς την κοπίλια ασφάλισης, που θα το συγκρατούσε σταθερό και θα το εμπόδιζε να ξεβιδωθεί, λόγω των κραδασμών να αρχίσει βαθμιαία να ξεβιδώνεται και κάποια στιγμή βγήκε εντελώς από την βίδα συγκράτησης. Στην συνέχεια ο σωλήνας ευθυγράμμισης ολίσθησης εντελώς ελεύθερος από την πλευρά που είχε φύγει το περικόχλιο υποχώρησε, βγήκε από τις οπές του μηχανισμού πρόσδεσης και του σωλήνα ώθησης, αποσυνδέοντας τα ανωτέρω, με αποτέλεσμα ο χειριστής να χάσει τον έλεγχο της ΥΠΜ.

4.1-2004-41. Η εταιρία κατασκευής των ΥΠΜ να εξετάσει την δυνατότητα τοποθέτησης οδηγού εντός του οποίου θα κινείται ο σωλήν έλξης – ωθήσης, ώστε σε περίπτωση αποσυνδέσής του από την κολώνα του χειριστηρίου να μην υπάρχει ο κίνδυνος εγκλωβισμού του ο οποίος δεν επιτρέπει την οριζόντια πτήση της ΥΠΜ.

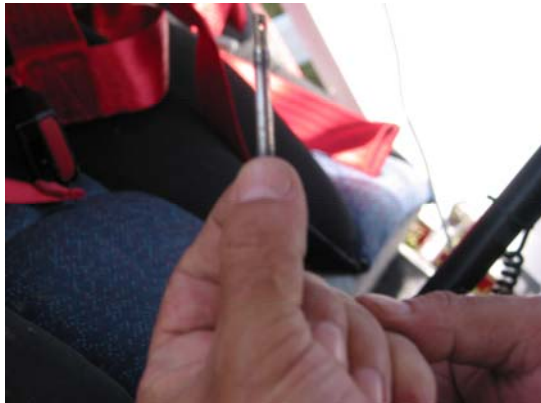
Φωτ. 2 (pin)

Η βίδα σύνδεσης, ένας μεταλλικός σωλήνας ευθυγράμμισης ολίσθησης (κουζινέτο), ένας πλαστικός δακτύλιος ευθυγράμμισης ολίσθησης, μια ροδέλα και ένα πυργωτό παξιμάδι βρέθηκαν στο πάτωμα της καμπίνας. (φωτ. 2 & 3)

3.1.2. Η έλλειψη ελέγχου είχε ως συνέπεια τον μη εντοπισμό σφάλματος που πραγματοποιήθηκε κατά την συναρμολόγηση της ΥΠΜ (μη τοποθέτηση κοπίλιας ασφάλισης) και την έναρξη των πτήσεων με επισφαλή συνδεσμολογία κολώνας χειριστηρίου και σωλήνα ώθησης – έλξης των επιφανειών ανόδου-καθόδου της ΥΠΜ.

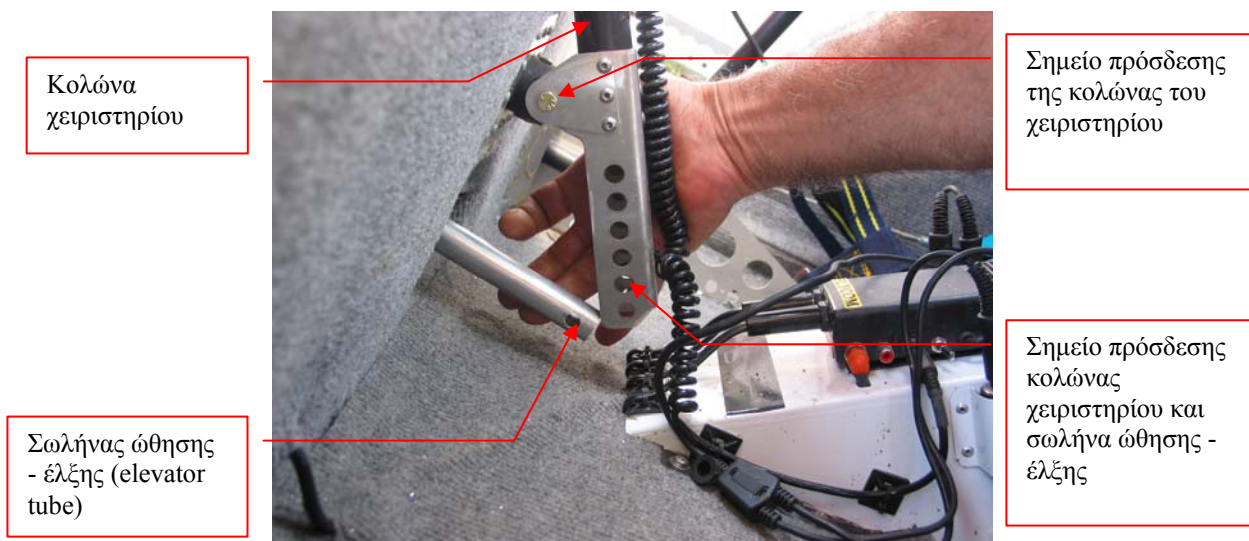
Φωτ. 5

Η κολώνα του χειριστηρίου στο κάτω άκρο της φέρει μηχανισμό πρόσδεσης και προσαρμογής (bell crank) που αφ' ενός την στηρίζει σε σταθερό τμήμα της κατασκευής, αφ' ετέρου την συνδέει με τον σωλήνα ώθησης-έλξης των επιφανειών ανόδου-καθόδου. (Φωτ. 5)

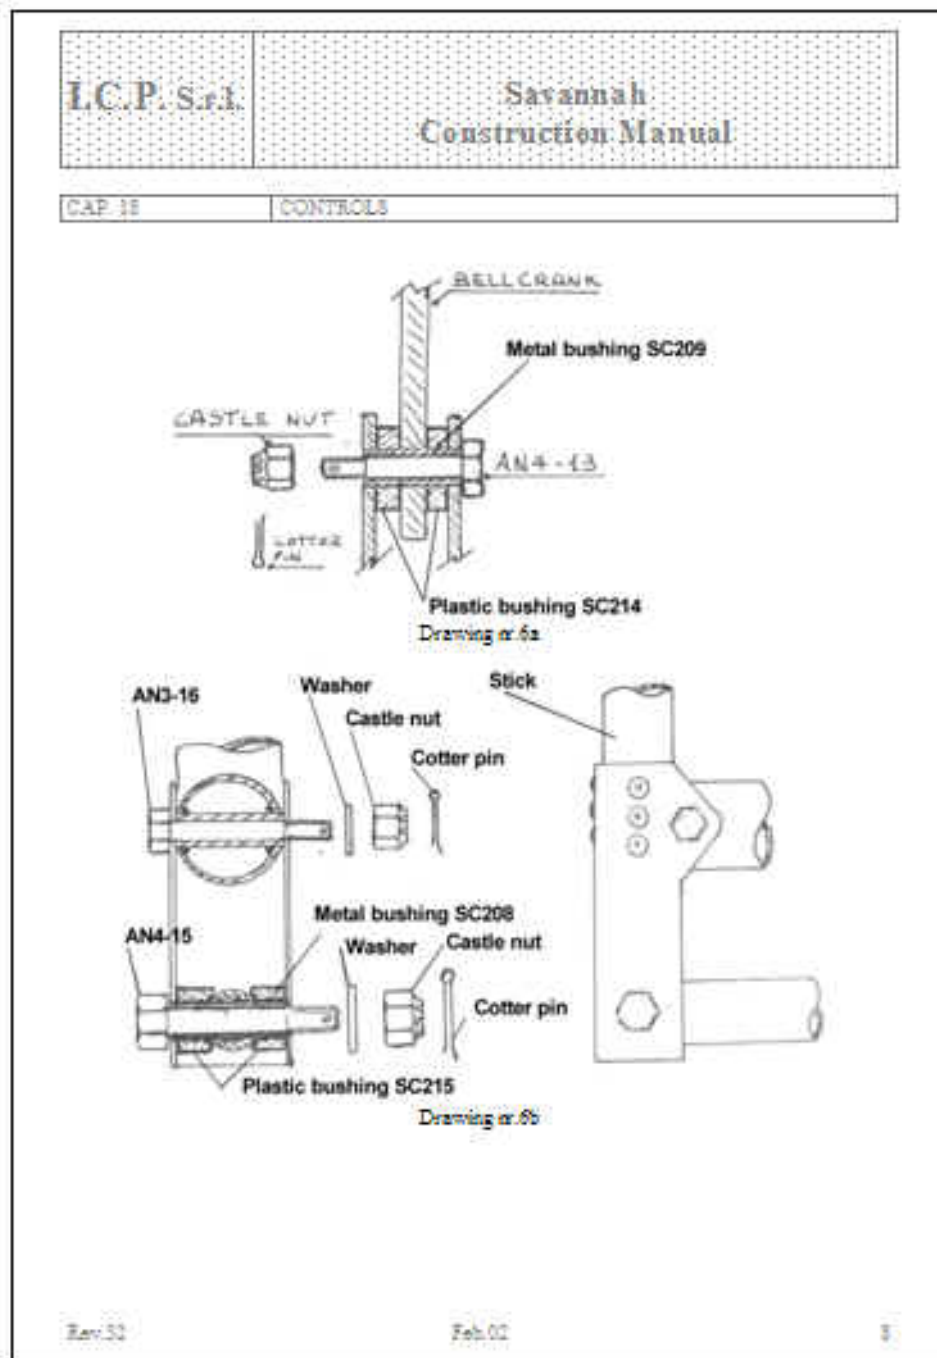
Σχήμα 1

Ο σωλήνας ώθησης-έλξης που φέρει οπή λίγο πριν το άκρο του προσαρμόζεται εντός του τμήματος του μηχανισμού πρόσδεσης που έχει διατομή σχήματος "Π" και φέρει οπές. Όταν η οπή του σωλήνα ώθησης-έλξης ευθυγραμμισθεί με τις οπές του μηχανισμού πρόσδεσης, ένας μεταλλικός σωλήνας ευθυγράμμισης-ολίσθησης διαπερνά τις οπές και κρατά τα ανωτέρω ενωμένα. Στη συνέχεια, ειδική βίδα (AN4-15) διαπερνά τον σωλήνα και τίθεται επ' αυτής μεταλλική ροδέλα, πυργωτό παξιμάδι και στην οπή που υπάρχει λίγο πριν το άκρο της βίδας μπαίνει κοπίλια (εφηλίζ) για ασφάλιση. Τοιουτοτρόπως η βίδα και ο σωλήνας ευθυγράμμισης ολίσθησης, εντός του οποίου είναι η βίδα, ασφαλίζονται κρατώντας ενωμένα την κολώνα χειριστηρίου με τον σωλήνα ώθησης-έλξης. (Σχήμα 1, από ICP Srl Savannah Construction Manual)
