**ΠΟΡΙΣΜΑ ΔΙΕΡΕΥΝΗΣΗΣ  
ΣΥΜΒΑΝΤΟΣ ΑΕΡΟΠΛΑΝΟΥ  
HS-TMG**

**14 Φεβρουαρίου 2004**

**14 / 2005**

**Συμβάν αεροπλάνου HS-TMG, 14-02-2004  
Στον Διεθνή Αερολιμένα Αθηνών «Ελ. Βενιζέλος»**

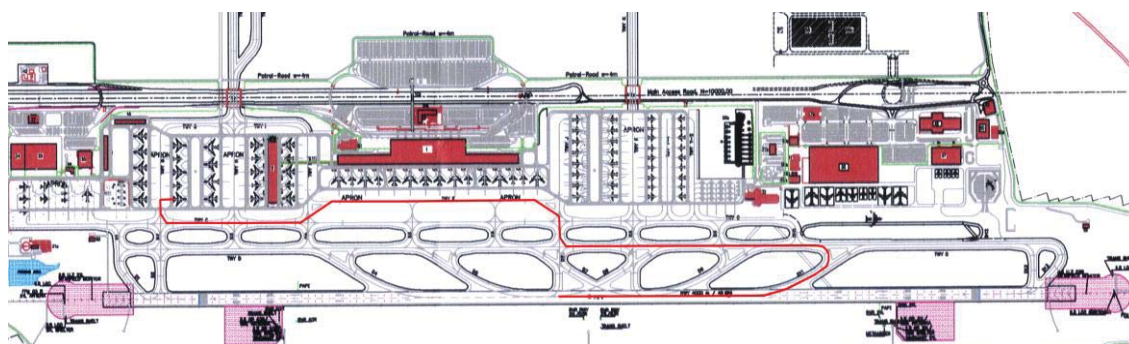
Φωτ. 1 – Τροχοδρόμηση πτήσης TG946

Μετά την προσγείωση το α/φ εξουσιοδοτήθηκε από τον Πύργο να ελευθερώσει τον διάδρομο από τον συνδετήριο D11 και να ακολουθήσει το όχημα καθοδήγησης (Follow-me). (Φωτ. 1 – κόκκινη γραμμή)

Το α/φ λόγω ολισθηρότητας των τροχοδρόμων και συνδετηρίων τροχοδρόμησε με ταχύτητα 5-7 kt χρησιμοποιώντας διαφορική πέδηση (differential braking) και διαφορική ισχύ κινητήρων (differential thrust) για να βοηθηθεί στις στροφές. Κατά την διάρκεια της τροχοδρόμησης αναγκάστηκε πολλές φορές να σταματήσει, ώστε να γίνει καθαρισμός του χιονιού για να συνεχίσει την τροχοδρόμηση με ασφάλεια. Επίσης

Ευρισκόμενο στον τροχόδρομο D και ακολουθώντας το Όχημα Καθοδήγησης ερωτήθηκε από αυτό αν μπορεί να στρίψει στον συνδετήριο D7 για να οδηγηθεί στον τροχόδρομο E και ο K1 απάντησε ότι πλησιάζοντας θα τους ενημερώσει για τις προθέσεις του. Πλησιάζοντας στον συνδετήριο D7 τους ενημέρωσε ότι απαιτείται καθαρισμός από τους πλευρικούς σωρούς χιονιού (snowbanks) και το Όχημα Καθοδήγησης ζήτησε να έλθουν μηχανήματα καθαρισμού. Μετά από μία συγκεχυμένη στιχομυθία μεταξύ του οδηγού του Οχήματος Καθοδήγησης και του K1 ως προς την πλευρά των παράπλευρων σωρών χιονιού η οποία χρειαζόταν καθαρισμό και μετά σχετική συνεννόηση ξανάρχισε την τροχοδρόμηση ακολουθώντας αυστηρά την πορεία του Οχήματος Καθοδήγησης και όχι τα φώτα του κεντρικού άξονα του τροχοδρόμου.

Στην συνέχεια και σε κάποιο σημείο της τροχοδρόμησης ο K1 ζήτησε από το Όχημα Καθοδήγησης να χαμηλώσουν το ύψος των σωρών του χιονιού από την δεξιά πλευρά. Αφού απομακρύνθηκε το συσσωρευμένο χιόνι και ο K1 συμφώνησε, συνέχισε την τροχοδρόμηση μέχρι την θέση στάθμευσης A41 στην περιοχή στάθμευσης του νότιου σταθμού (Apron South) στις 0741 τοπική ώρα μετά από τροχοδρόμησης μίας ώρας περίπου.

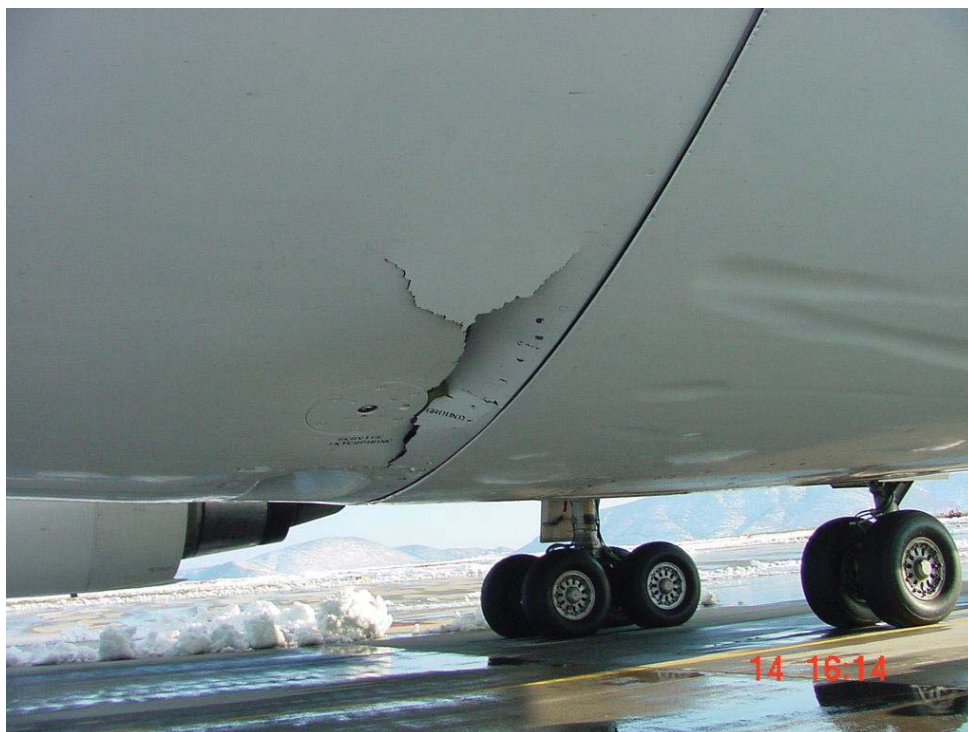
Φωτ. 1

Κατά την διάρκεια όμως του προ-πτήσεως ελέγχου από τον μηχανικό εδάφους και περί ώρα 1600, διαπιστώθηκαν στο υπ' αρ. 1 κινητήρα τα εξής:

- Μία ρωγμή (crack) στο κάλυμμα του κινητήρα στο κάτω και αριστερό (ώρα 0700) μέρος, γύρω από την θέση της βάσης του

βύσματος ενδοεπικοινωνίας εδάφους – πληρώματος (Service interphone jack).

- Επίσης μικρές εσοχές αριστερά και κατά μήκος του καλύμματος του κινητήρα. (φωτ.2)

Επειδή τα ανωτέρω ήταν πέραν των επιτρεπομένων ορίων του εγχειριδίου συντήρησης του α/φ έπρεπε να επιδιορθωθούν πριν την αναχώρηση του α/φ για τον επόμενο προορισμό.

α. Μία ρωγμή στο κάτω και αριστερό (ώρα 0700) του καλύμματος του κινητήρα διαστάσεων: μήκους 46εκ., πλάτους 20εκ.

β. Μικρές εσοχές (buckles) στο αριστερό μέρος του καλύμματος.

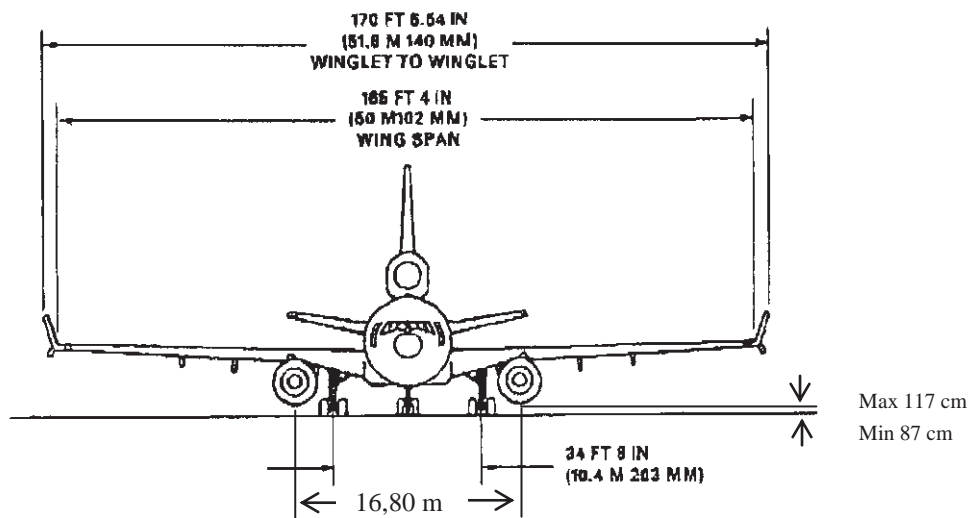
Φωτ. 3

Σύμφωνα με το εγχειρίδιο του α/φ και τον τύπο κινητήρων του, η απόσταση μεταξύ των κέντρων αυτών είναι 16,80 cm, η δε απόσταση του κατώτερου σημείου αυτών από το έδαφος κυμαίνεται μεταξύ 87 cm η ελάχιστη και 117 cm η μέγιστη. (Φωτ. 3)

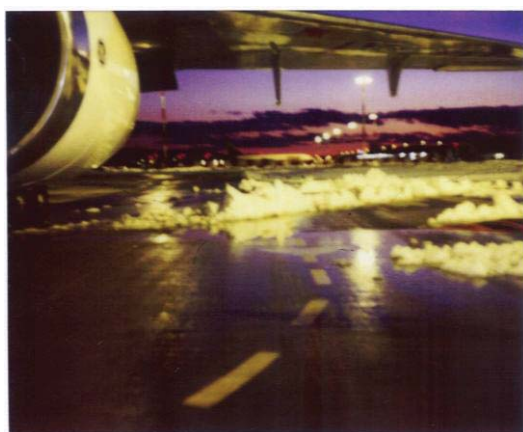
Φωτ. 4

Ο εκχιονισμός της θέσης στάθμευσης, A41, η οποία είχε προγραμματισθεί και παραχωρηθεί για την συγκεκριμένη πτήση, άρχισε σχεδόν με την προσγείωση του α/φ και κάλυπτε αρχικά μία ζώνη πλάτους ικανού για την διέλευση των κινητήρων του α/φ. Ο εκχιονισμός για να μπορέσει να τοποθετηθεί η σκάλα για την αποβίβαση των επιβατών έγινε αμέσως μετά την στάθμευση του α/φ. Η περιοχή γύρω από το α/φ και κάτω από τα φτερά έγινε αργότερα κατά την διάρκεια της ημέρας με την χρήση εκχιονιστικού μηχανήματος. Να σημειωθεί ότι όταν έγινε ο εκχιονισμός το α/φ ήταν φορτωμένο με τις αποσκευές των επιβατών το υπόλοιπο του καυσίμου και η πίεση των ελαστικών ήταν χαμηλότερη του κανονικού, κατά 20 psi, λόγω ψύχους. Σύμφωνα με την φωτογραφία (φωτ. 4) η οποία έχει ληφθεί λίγο μετά τον εντοπισμό της ρωγμής του καλύμματος του κινητήρα φαίνεται, ότι ο εκχιονισμός μάλλον έγινε με ημικυκλικές κινήσεις του εκχιονιστικού μηχανήματος πλευρικά του α/φ. Λόγω της μεγάλης ποσότητας χιονιού που υπήρχε στον χώρο στάθμευσης το εκχιονιστικό μηχανήμα με ποσότητα χιονιού η οποία από την συμπίεση είχε γίνει συμπαγής ήλθε σε επαφή με το κάλυμμα του κινητήρα και προκάλεσε βαθουλώματα στο κάτω και πλαϊνό μέρος τούτου. Επίσης η ασκούμενη πίεση από το μηχανήμα εκχιονισμού στον συγκεντρωμένο συμπαγή όγκο του χιονιού πιθανώς να εκτονώθηκε σπάζοντας το εμπρόσθιο τμήμα του κελύφους ακριβώς εκεί που υπάρχει η υποδοχή για ενδοεπικοινωνία (διαφορετικό υλικό) και αρχή του οπισθίου τμήματος αυτού (φωτ. 5). Από τις υπάρχουσες φωτογραφίες αλλά και από τις μαρτυρίες δεν υπάρχουν ίχνη εκδορών ή ίχνη χρώματος.

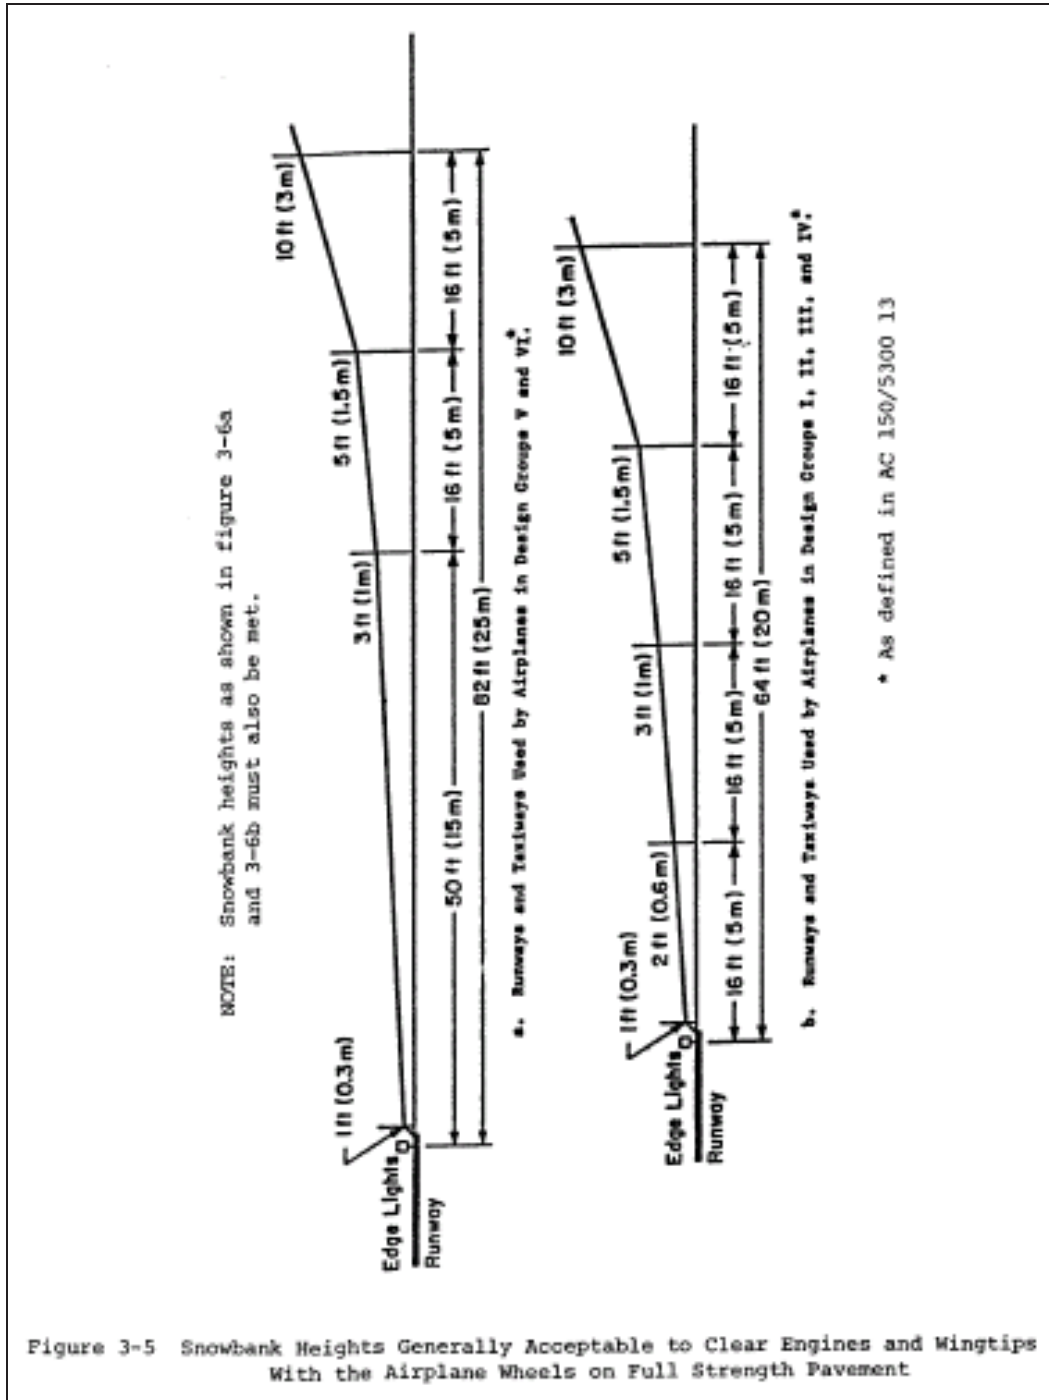
Η κατανομή του χιονιού στα πλευρικά του διαδρόμου και των τροχοδρόμων κατά τον εκχιονισμό, δεν έγινε σύμφωνα με τα αναφερόμενα στο εγχειρίδιο AC150/5200-30A “Airport winter safety and operations” στο οποίο γίνεται αναφορά για την πλευρική κατανομή του χιονιού. Σύμφωνα με το εγχειρίδιο αυτό και για την κατηγορία του αεροδρομίου, το ύψος της πλευρικής κατανομής του χιονιού για διαδρόμους και τροχοδρόμους αρχίζει από 30cm αμέσως μετά τον πλευρικό φωτισμό και φτάνει το 1m σε απόσταση 15m απ’ αυτόν. (βλέπε παράρτημα Γ)

Υψομετρική κατανομή πλευρικά συσσωρευμένου χιονιού σύμφωνα με το AC 150/5200-30A

**4.2.1 2005-34** Στο Εγχειρίδιο Διαδικασιών αντιμετώπισης Αντιμετώπισης καταστάσεων Καταστάσεων χιονιού Χιονιού να γίνει αναφορά της πλευρικής υψομετρικής κατανομής του χιονιού κατά μήκος των διαδρόμων, τροχοδρόμων και συνδετηρίων σύμφωνα με την κατηγορία του αεροδρομίου.

**4.2.3 2005-36** Ο ΔΑΑ να εφοδιασθεί με εκχιονιστικά οχήματα με δυνατότητα εκσφενδονισμού του χιονιού, σε μεγάλη απόσταση, ώστε να μην δημιουργούνται πλευρικοί σωροί χιονιού και να επιτυγχάνεται η πλευρική υψομετρική κατανομή του χιονιού σύμφωνα με τις διεθνείς απαιτήσεις.
