**ΠΟΡΙΣΜΑ ΔΙΕΡΕΥΝΗΣΗΣ  
ΣΥΜΒΑΝΤΟΣ ΑΕΡΟΠΛΑΝΟΥ  
Α6-ΕΚΥ**

**ΠΟΡΙΣΜΑ ΔΙΕΡΕΥΝΗΣΗΣ ΣΥΜΒΑΝΤΟΣ  
15 / 2005**

**Συμβάν αεροπλάνου Α6-ΕΚΥ, 14-02-2004  
Στον Διεθνή Αερολιμένα Αθηνών «Ελ. Βενιζέλος»**

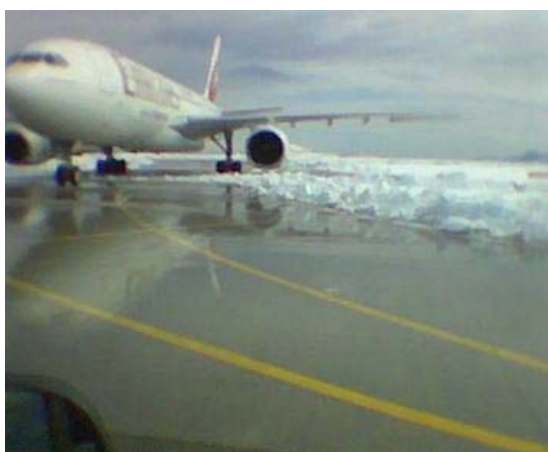
Φωτ. 1

Το α/φ ακινητοποιήθηκε ενώ τροχοδρομούσε στον τροχοδρόμο D πριν από τον συνδετήριο D7, βάσει οδηγιών του Ελέγχου Κυκλοφορίας Εδάφους και περίμενε να καθοδηγηθεί από το Όχημα Καθοδήγησης. Κατόπιν συνεννοήσεως του Ελέγχου Κυκλοφορίας Εδάφους με το Όχημα Καθοδήγησης ο Έλεγχος ζήτησε από το α/φ να ακολουθήσει πιστά τις οδηγίες του Οχήματος Καθοδήγησης, να παρεκκλίνει δεξιά από τον άξονα του τροχοδρόμου και να ακολουθήσει τις οδηγίες του σηματοδότη καθοδήγησης α/φ (marshaller). Στις 1304 h κατά την διάρκεια της τροχοδρόμησης υπό καθοδήγηση από το ομώνυμο Όχημα, ακολουθώντας πάντοτε τις οδηγίες του σηματοδότη, βρισκόμενο στον συνδετήριο D7 και πριν την είσοδο του στον τροχοδρόμο E, το πλήρωμα άκουσε ένα δυνατό θόρυβο που προερχόταν από τον κινητήρα υπ' αρ. 1 (Φωτ.1). Αμέσως ο κυβερνήτης (K1) σταμάτησε το α/φ, έσβησε τον κινητήρα αναφέροντας ταυτόχρονα, ότι η αριστερή παράπλευρη σωρός χιονιού (snowbank) είναι πολύ κοντά και σε μεγαλύτερο εν σχέσει με τον κινητήρα του α/φ ύψους.

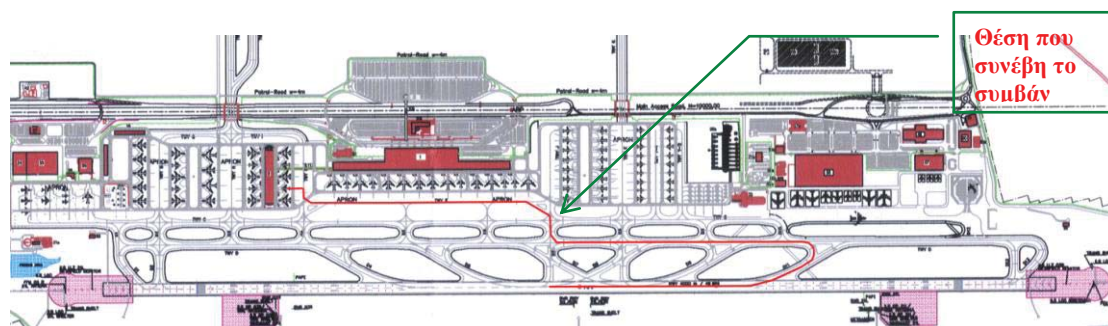
Φωτ. 3 – Τροχοδρόμηση πτήσης UAE105

Το συνεργείο το οποίο προσέτρεξε στο α/φ αφού καθάρισε το χιόνι που βρισκόταν κάτω από τον αριστερό κινητήρα με την χρήση νερού υπό πίεση από το κανόνι πυροσβεστικού οχήματος (Φωτ.2) προχώρησε στην ρυμούλκηση. Μετά από διάστημα μίας ώρας και σαράντα λεπτών περίπου και ενώ κατά την ρυμούλκηση εκχιονιστικά μηχανήματα καθάριζαν τον τροχόδρομο E, τον συνδετήριο D4 και τον τροχόδρομο I, έφθασε το α/φ στην προκαθορισμένη θέση στάθμευσης A32 στην περιοχή στάθμευσης του δορυφορικού σταθμού (Satellite apron).(Φωτ. 3)

με την χρήση οχήματος ρυμούλκησης και έγινε καθαρισμός του πλευρικά συσσωρευμένου χιονιού με την χρήση νερού υπό πίεση από το κανόνι πυροσβεστικού οχήματος, όπως φαίνεται και στην φωτογραφία 2, δεδομένου ότι δεν υπήρχε άμεσα διαθέσιμο εκχιονιστικό μηχάνημα, στις 1354 h άρχισε η ρυμούλκηση μέσω του τροχοδρόμου Ε για την θέση στάθμευσης Α32. Τελικά στις 1452 h η πτήση UAE105 έφθασε στη προκαθορισμένη θέση στάθμευσής της ενώ κατά την διάρκεια της ρυμούλκησης έγινε καθαρισμός του πλευρικά συσσωρευμένου χιονιού ώστε να διέλθει ασφαλώς το α/φ.

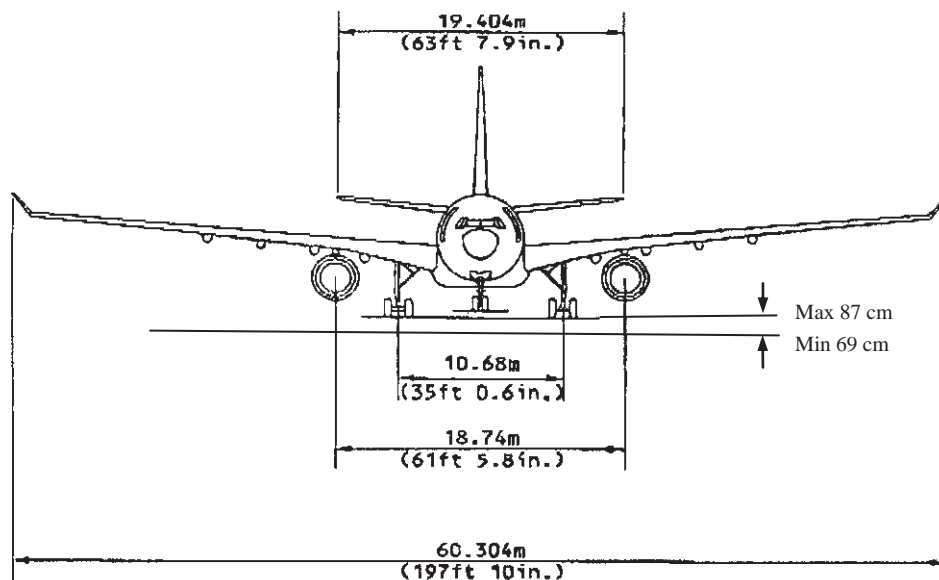
Φωτ. 4

Σύμφωνα με το εγχειρίδιο του α/φ και τον τύπο κινητήρων, η απόσταση μεταξύ των κέντρων αυτών είναι 18,74 cm, η δε απόσταση του κατώτερου σημείου αυτών από το έδαφος κυμαίνεται μεταξύ 69 cm η ελάχιστη και 87 cm η μέγιστη. (Φωτ. 4)

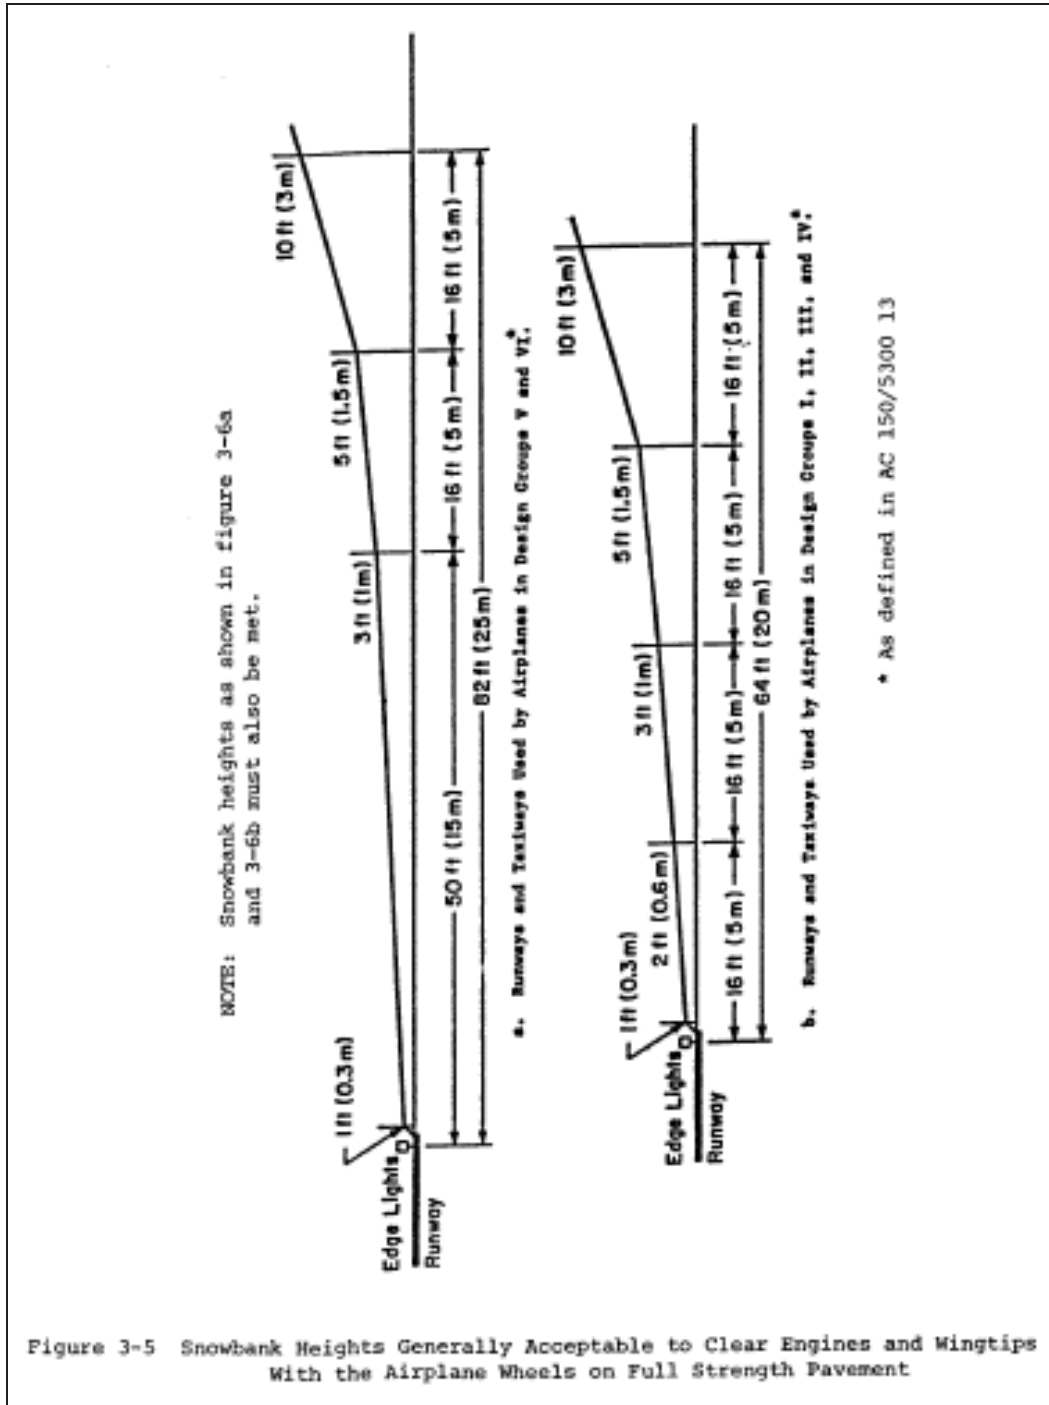
Υψομετρική κατανομή πλευρικά συσσωρευμένου χιονιού σύμφωνα με το AC 150/5200-30A

Η κατανομή του χιονιού στα πλευρικά του διαδρόμου και των τροχοδρόμων κατά τον εκχιονισμό, δεν έγινε σύμφωνα με τα αναφερόμενα στο εγχειρίδιο AC150/5200-30A “Airport winter safety and operations” στο οποίο αναφέρεται η πλευρική κατανομή του χιονιού. Σύμφωνα με αυτό και για την κατηγορία του αεροδρομίου, το ύψος της πλευρικής κατανομής του χιονιού για διαδρόμους και τροχοδρόμους αρχίζει από 30cm αμέσως μετά τον πλευρικό φωτισμό και φτάνει το 1m σε απόσταση 15m από τον πλευρικό φωτισμό. (βλέπε παράρτημα Γ)

**4.2.1 2005-34** Στο Εγχειρίδιο Διαδικασιών Αντιμετώπισης Καταστάσεων Χιονιού να γίνει αναφορά της πλευρικής υψομετρικής κατανομής του χιονιού κατά μήκος των διαδρόμων, τροχοδρόμων και συνδετηρίων σύμφωνα με την κατηγορία του αεροδρομίου.

**4.2.3 2005-36** Ο ΔΑΑ να εφοδιασθεί με εκχιονιστικά οχήματα με δυνατότητα εκσφενδονισμού του χιονιού, σε μεγάλη απόσταση, ώστε να μην δημιουργούνται πλευρικοί σωροί χιονιού και να επιτυγχάνεται η πλευρική υψομετρική κατανομή του χιονιού σύμφωνα με τις διεθνείς απαιτήσεις.
