**ΕΠΙΤΡΟΠΗ ΔΙΕΡΕΥΝΗΣΗΣ ΑΤΥΧΗΜΑΤΩΝ ΚΑΙ  
ΑΣΦΑΛΕΙΑΣ ΠΤΗΣΕΩΝ  
(ΕΔΑΑΠ)**

**ΕΚΘΕΣΗΣ ΔΙΕΡΕΥΝΗΣΗΣ ΑΤΥΧΗΜΑΤΟΣ  
ΤΟΥ Α/ΦΟΥΣ SX-AMG  
ΣΤΟ ΔΗΜΟΤΙΚΟ ΑΕΡΟΛΙΜΕΝΑ ΚΑΣΤΕΛΛΟΡΙΖΟΥ  
ΤΗΝ 11<sup>η</sup> ΙΟΥΝΙΟΥ 2011**

**ΕΚΘΕΣΗ ΔΙΕΡΕΥΝΗΣΗΣ ΑΤΥΧΗΜΑΤΟΣ  
Ε 04 / 2016**

**Ατύχημα α/φους SX-AMG  
την 11<sup>η</sup> Ιουνίου 2011  
ΔΗΜΟΤΙΚΟΣ ΑΕΡΟΛΙΜΕΝΑΣ ΚΑΣΤΕΛΛΟΡΙΖΟΥ**

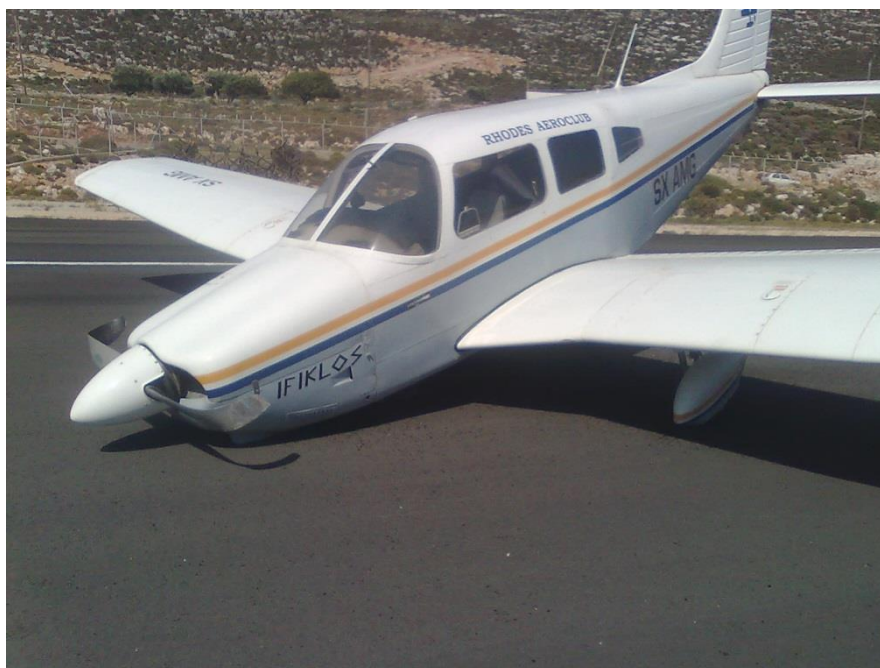
Το α/φος υπέστη φθορές/ζημιές στο εμπρόσθιο τμήμα της ατράκτου, στο ριναίο σύστημα προσγείωσης και στρέβλωση των πτερυγίων της έλικας, όπως φαίνεται και στην εικ. 1.

Εικ. 1 Εξωτερικές ζημιές/φθορές.

Ο χειριστής δήλωσε ότι κατά την προσέγγιση συνάντησε αναταράξεις και περίπου 10 ft με 20 ft πριν το α/φος να έλθει σε επαφή με τον διάδρομο δέχθηκε ένα καθοδικό ρεύμα. Δεν πρόλαβε, λόγω ύψους, να κάνει ματαίωση της προσγείωσης και μετά την επαφή των κυρίων τροχών με τον διάδρομο, λόγω του καθοδικού ρεύματος, υποχώρησε το ριναίο σύστημα προσγείωσης και το α/φος σύρθηκε στο διάδρομο στρεβλώνοντας τα περύγια της έλικας.

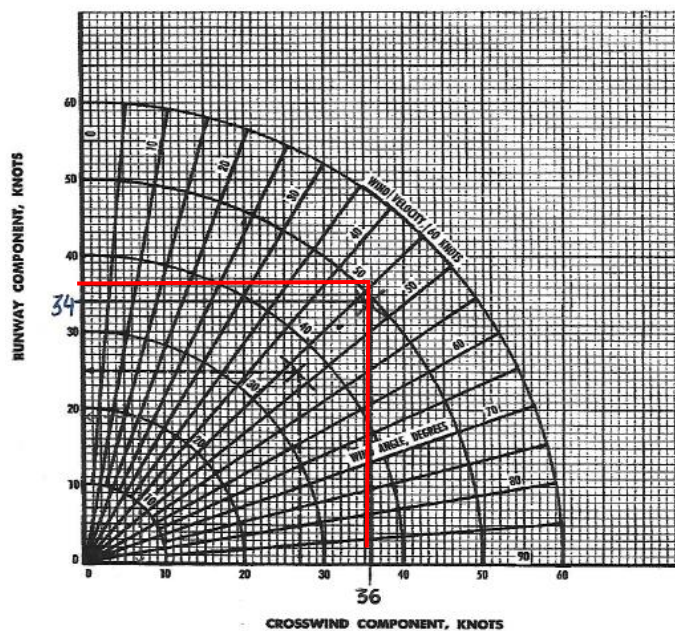
Για τον υπολογισμό της κάθετης συνιστώσας της ταχύτητας του ανέμου σε σχέση με την διεύθυνση του τρέχοντος ανέμου και της διεύθυνσης του διαδρόμου προσγείωσης δίδεται το ακόλουθο διάγραμμα (εικόνα 2) και ένα παράδειγμα υπολογισμού με τα πραγματικά δεδομένα.

Εικ. 2 Διάγραμμα συνιστωσών ταχύτητας.

Διεύθυνση και ταχύτητα ανέμου : 360°/49 kt

Διεύθυνση διαδρόμου : 314° (RWY 31) διαφορά γωνίας διαδρόμου με  
διεύθυνση ανέμου RWY-Wind = 46°

Συνιστώσα μετωπικού ανέμου : 34 kt.

Συνιστώσα κάθετου ανέμου : 36 kt.

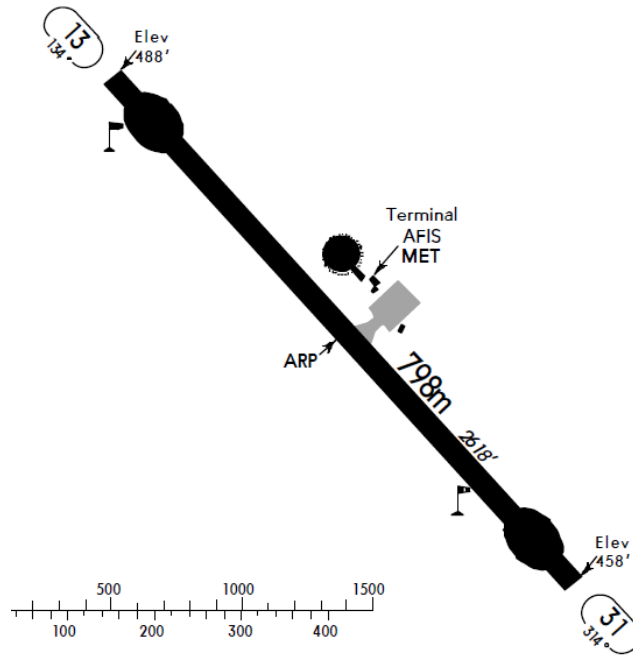
Ο αερολιμένας βρίσκεται 2,5 km από τη πόλη της Μεγίστης και λειτουργεί από το 1986. Ο διάδρομος του Καστελλόριζου 13/31 είναι από άσφαλτο, διαστάσεων 798 m X 25 m και με προσανατολισμό 134°/314° αντιστοίχως. Το σημείο αναφοράς του διαδρόμου έχει συντεταγμένες: 36° 08'30'' N, 029° 34'35'' E.

Ο διάδρομος διαθέτει ζώνη ασφαλείας με διαστάσεις 858 m x 60 m .

Εικ. 3 Διάδρομος Καστελλόριζου

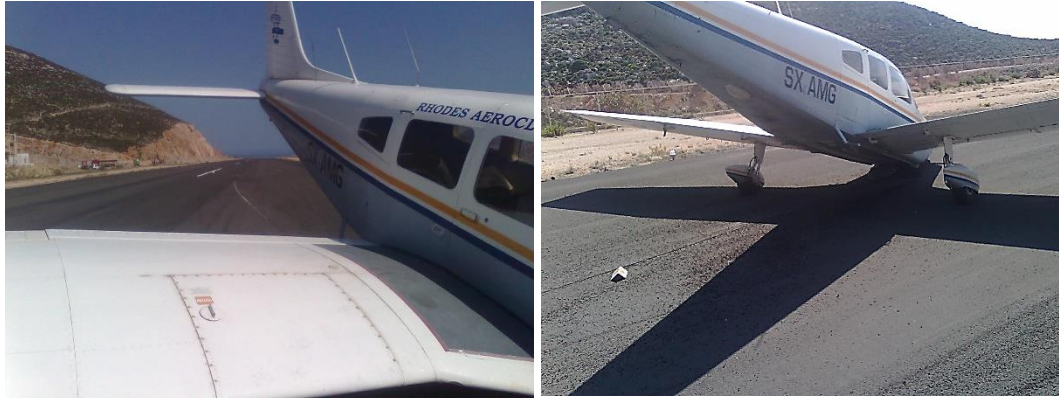
Το α/φος, μετά την προσγείωση του σύρθηκε για 30 m στο διάδρομο και ακινητοποιήθηκε εντός του διαδρόμου και περίπου 500 m από το κατώφλι του 31. Το σημείο ακινητοποίησης φαίνεται στην εικ. 4.

Εικ. 4 Σημείο ακινητοποίησης α/φους.
