**ΕΚΘΕΣΗ ΔΙΕΡΕΥΝΗΣΗΣ ΣΟΒΑΡΟΥ ΣΥΜΒΑΝΤΟΣ
Α/ΦΟΥΣ AIRBUS A320-214
G-EZOC
ΣΤΟΝ ΔΙΕΘΝΗ ΑΕΡΟΛΙΜΕΝΑ ΑΘΗΝΩΝ
ΤΗΝ 29^Η ΣΕΠΤΕΜΒΡΙΟΥ 2017**

**ΕΚΘΕΣΗ ΔΙΕΡΕΥΝΗΣΗΣ ΣΟΒΑΡΟΥ ΣΥΜΒΑΝΤΟΣ
E01 / 2021**

**Σοβαρό συμβάν αεροσκάφους G-EZOC
στον Διεθνή Αερολιμένα Αθηνών
την 29^η Σεπτεμβρίου 2017**

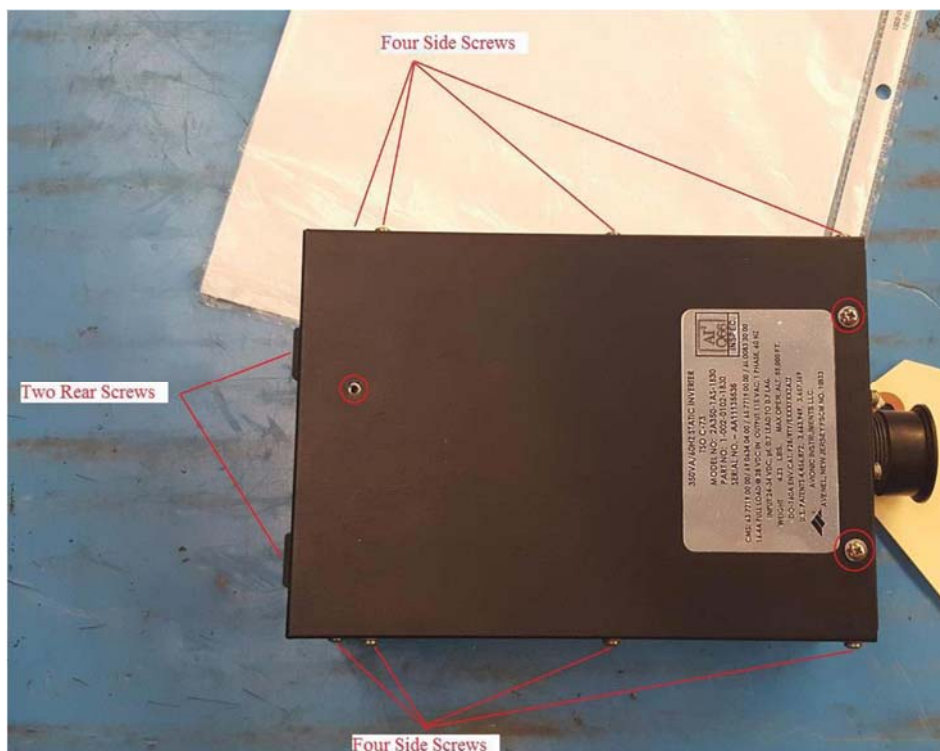
Φωτ. 1: Η μονάδα static inverter με αριθμό υλικού P/N 1-002-0102-1830.

Η μονάδα static inverter με αριθμό υλικού (P/N) 1-002-0102-1830 και αριθμό σειράς (S/N) AA11136967 που αφαιρέθηκε από το α/φος, εστάλη στον κατασκευαστή για έλεγχο, τα αποτελέσματα του οποίου έδειξαν ότι η αιτία αστοχίας της μονάδας, ήταν η υπερθέρμανση του πυκνωτή C306 που υπάρχει στην ανωτέρω μονάδα (Φωτ. 2). Σύμφωνα με το Ενημερωτικό Δελτίο (Vendor Service Bulletin) VSB 1830-25-37 Rev. 0 που εκδόθηκε στις 13 Οκτωβρίου 2016, ο κατασκευαστής Avionic Instruments LLC των static inverters με αριθμό υλικού (P/N) 1-002-0102-1830, συνιστά την τροποποίηση όσων μονάδων κατασκευάστηκαν από 10 Σεπτεμβρίου 2012 έως 25 Νοεμβρίου 2014, στους οποίους είχε τοποθετηθεί πυκνωτής C306, προερχόμενος από τον κατασκευαστή Electrocube Inc. Η τροποποίηση συνίσταται στην αντικατάσταση του πυκνωτή C306, με αντίστοιχο άλλου κατασκευαστή ώστε να μην υπάρξει επιχειρησιακός αντίκτυπος λόγω βλάβης.

3.1.4 Διαπιστώθηκε αστοχία του Static Inverter με αριθμό υλικού (P/N) 1-002-0102-1830 και αριθμό σειράς (S/N) AA11136967, λόγω υπερθέρμανσης του πυκνωτή C306.

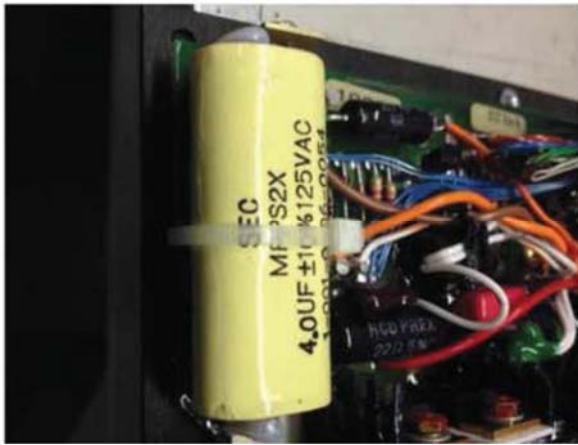
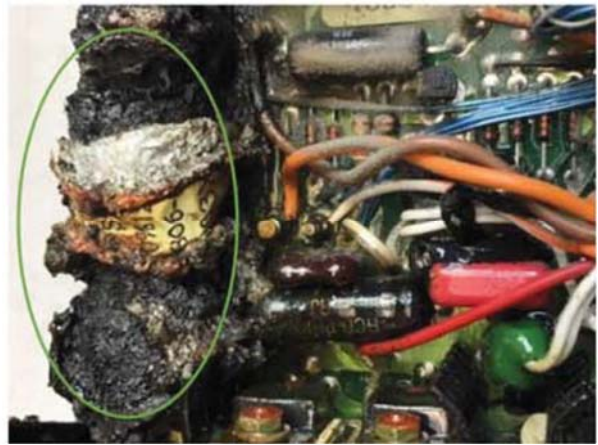
Φωτ. 2: Ο πυκνωτής C306 πριν και μετά την υπερθέρμανση.

Από 10 Σεπτεμβρίου 2012 έως 25 Νοεμβρίου 2014, ο κατασκευαστής Avionic Instruments LLC των ανωτέρω μονάδων, προμηθεύονταν τους πυκνωτές C306 και από τον κατασκευαστή Electrocube Inc., οι οποίοι είχαν τοποθετηθεί στις μονάδες με αριθμό υλικού (P/N) 1-002-0102-1830 και αριθμό σειράς (S/N) από AA11135265 έως (S/N) AA11137323. Ο ανωτέρω κατασκευαστής των πυκνωτών, δεν είχε υποβάλει τους εν λόγω πυκνωτές σε έλεγχο καύσης (burn in test) όπως απαιτείτο. Κατά τον ανωτέρω έλεγχο που ακολουθείται από όλους τους κατασκευαστές πυκνωτών, εφαρμόζεται εναλλασσόμενη τάση 125VAC/400 Hz για 24 ώρες τουλάχιστον, κατά την οποία αναπτύσσεται στον πυκνωτή θερμοκρασία 85° C. Ο ανωτέρω static inverter με αριθμό σειράς (S/N) AA11136967 που υπέστη βλάβη, είχε κατασκευαστεί τον Ιούλιο 2014 και σύμφωνα με το VSB 1830-25-37 Rev. 0 που εκδόθηκε στις 13 Οκτωβρίου 2016, ανήκε στην ομάδα αυτών που έπρεπε να τροποποιηθούν.

Αστοχία του πυκνωτή του Static Inverter λόγω υπερθέρμανσης.

Στις 13 Οκτωβρίου 2016, δημοσιεύτηκε στην ιστοσελίδα του κατασκευαστή των μονάδων το Ενημερωτικό Δελτίο VSB 1830-25-37 Rev. 0, με τίτλο *“Equipment – Cockpit Additional Electrical Supply – Static Inverter – Capacitor C306 replacement”*, σύμφωνα με το οποίο, έπρεπε να αφαιρεθούν οι εν λόγω μονάδες προκειμένου να τροποποιηθούν. Στις 19 Οκτωβρίου 2016, ο κατασκευαστής του α/φους αναθεώρησε το Τεχνικό Έντυπο Παρακολούθησης TFU 24.00.00.114 (Τελευταία έκδοση), προκειμένου να γνωστοποιήσει ότι το Ενημερωτικό Δελτίο VSB 1830-25-37 Rev. 0 ήταν διαθέσιμο και οι αερομεταφορείς θα μπορούσαν να τροποποιήσουν τις μονάδες static inverters που διέθεταν, δωρεάν.
