**ΕΠΙΤΡΟΠΗ ΔΙΕΡΕΥΝΗΣΗΣ ΑΤΥΧΗΜΑΤΩΝ ΚΑΙ
ΑΣΦΑΛΕΙΑΣ ΠΤΗΣΕΩΝ
(ΕΔΑΑΠ)**

**ΕΚΘΕΣΗ ΔΙΕΡΕΥΝΗΣΗΣ ΑΤΥΧΗΜΑΤΟΣ
Α/ΦΟΥΣ SX-AJX
ΤΗΝ 29^η ΜΑΡΤΙΟΥ 2016
ΣΤΟ ΑΕΡΟΔΡΟΜΙΟ ΠΑΧΗΣ ΜΕΓΑΡΩΝ**

**ΕΚΘΕΣΗ ΑΤΥΧΗΜΑΤΟΣ
Ε 01 / 2017**

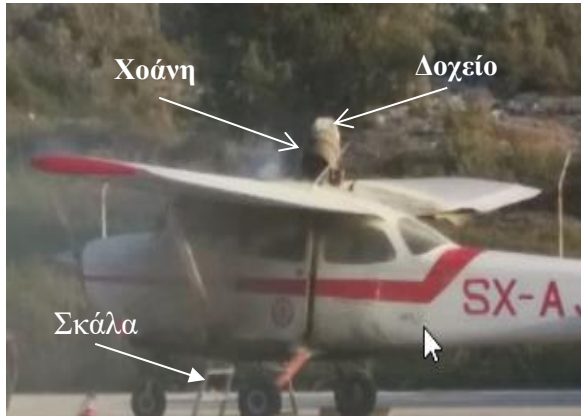
Το καύσιμο που χρησιμοποιήθηκε ήταν αμόλυβδη βενζίνη αυτοκινήτου, 100 οκτανίων, που είχε αγοραστεί από πρατήριο υγρών καυσίμων εκτός του αεροδρομίου και είχε μεταφερθεί εντός του αεροδρομίου, σε απλά δοχεία με αυτοκίνητο. Στην παρακάτω εικόνα φαίνεται το πλαστικό δοχείο και η χοάνη που χρησιμοποιήθηκαν καθώς η κατάσταση το α/φους μετά την κατάσβεση της φωτιάς.

α) Χοάνη και Δοχείο πάνω στην πτέρυγα

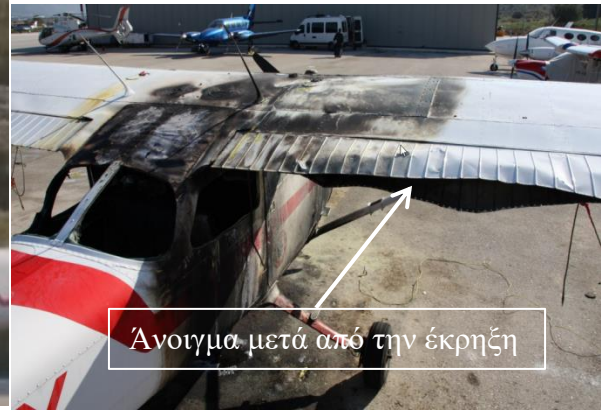
β) Δεξιό Πτερύγιο Καμπυλότητας

Κατά την διάρκεια της πλήρωσης έγινε υπερχειλίση της δεξαμενής του α/φους, καύσιμο χύθηκε στην δεξιά πτέρυγα του α/φους καθώς και στο πίσω μέρος της καμπίνας και αυτή η διαρροή δημιούργησε επικίνδυνους ατμούς καυσίμου. Την ίδια στιγμή ο στατικός ηλεκτρισμός που δημιουργήθηκε μεταξύ του πλαστικού δοχείου και της πτέρυγας, προξένησε σπινθήρα που είχε σαν αποτέλεσμα τη φωτιά στο καύσιμο που είχε χυθεί στην πτέρυγα και στην καμπίνα του α/φους. Ο θόρυβος/έκρηξη που ακούστηκε προήλθε από την ανάφλεξη μικρής ποσότητας καυσίμου που είχε εισχωρήσει ανάμεσα από τα μεταλλικά ελάσματα του δεξιού πτερυγίου καμπυλότητας της πτέρυγας.

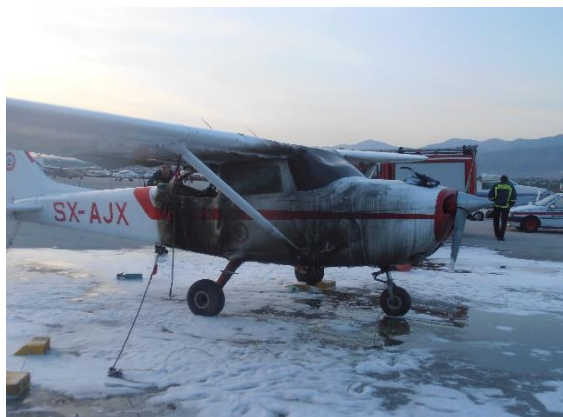
γ) Το α/φος μετά την κατάσβεση

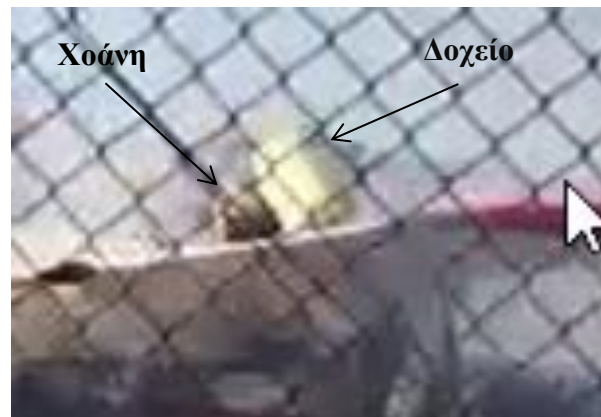
δ) Χοάνη και Δοχείο πάνω στην πτέρυγα

3.1.4 Το αεροσκάφος ήταν γειωμένο. Όχι όμως η χοάνη και το δοχείο που χρησιμοποιήθηκαν.

α) Η έλλειψη κατάλληλης γείωσης του δοχείου και της χοάνης που χρησιμοποιήθηκαν είχε σαν αποτέλεσμα την δημιουργία σπινθήρα λόγω στατικού ηλεκτρισμού.

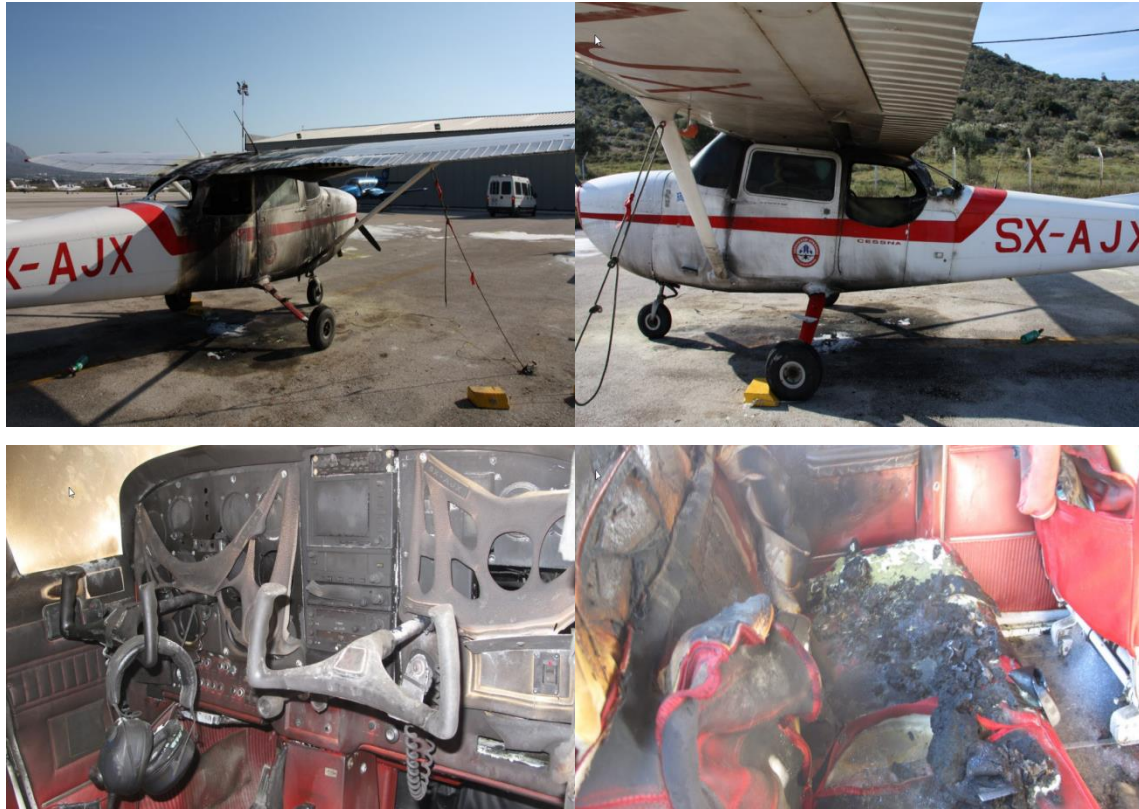
Από τον εξωτερικό οπτικό έλεγχο φαίνεται, ότι το αεροσκάφος υπέστη σοβαρές ζημιές στην πτέρυγά του, σε μέρος της ατράκτου καθώς και στη καμπίνα του. (εικόνα 2)

Εικόνα 2 Ζημιές α/φους στο εξωτερικό μέρος του και στο εσωτερικό της καμπίνας του.

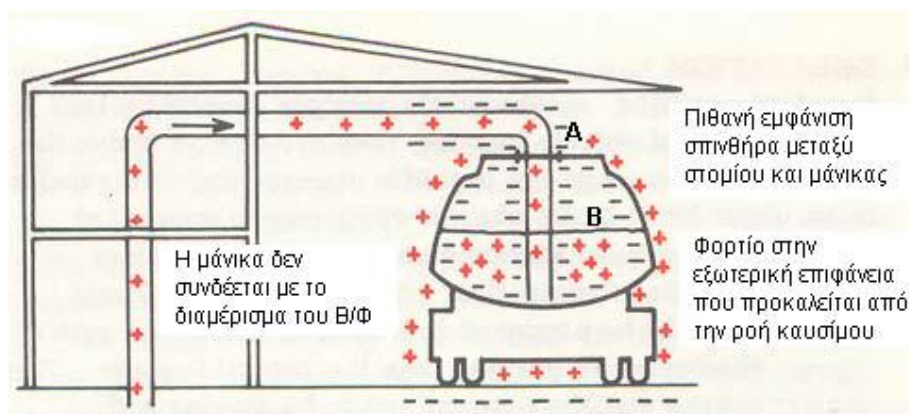
Ας υποθέσουμε ότι το βυτιοφόρο δεν είναι γειωμένο, και η μάνικα πλήρωσης δεν συνδέεται με μεταλλική επαφή με το διαμέρισμα του βυτιοφόρου. Στην περίπτωση αυτή, η οποία απεικονίζεται στην Εικόνα3, υπάρχουν δυο περιοχές που μπορεί να προκληθεί σπινθήρας:

- A) Μεταξύ της μάνικας φόρτωσης και της εξωτερικής επιφάνειας του βυτιοφόρου (στόμιο), που είναι θετικά φορτισμένη,
- B) Μεταξύ της επιφάνειας του υγρού καυσίμου (θετικά φορτισμένη) και της εσωτερικής επιφάνειας του διαμερίσματος του βυτιοφόρου (αρνητικά φορτισμένη).

Εικόνα 3 Μη γειωμένο βυτιοφόρο και μάνικα φορτώσεως

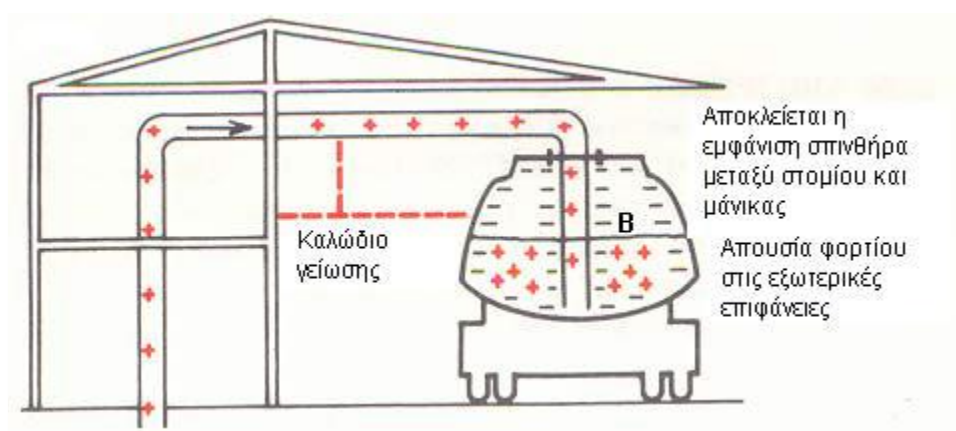
Εικόνα 4 Γειωμένο βυτιοφόρο και μάνικα φορτώσεως

Γειώνοντας το βυτίο και τη μάνικα φόρτωσης (Εικ.4), εξαλείφουμε τον κίνδυνο δημιουργίας σπινθήρα στο στόμιο του βυτίου. Παραμένει όμως ο κίνδυνος να εκδηλωθεί σπινθήρας στην περιοχή Β. Με προϊόντα υψηλής τάσης ατμών, όπως η βενζίνη, ο κίνδυνος είναι μικρότερος καθώς το μίγμα ατμών στην περιοχή Β γρήγορα γίνεται «πολύ πλούσιο» για να αναφλεχθεί.
