ΕΠΙΤΡΟΠΗ ΔΙΕΡΕΥΝΗΣΗΣ ΑΤΥΧΗΜΑΤΩΝ ΚΑΙ
ΑΣΦΑΛΕΙΑΣ ΠΤΗΣΕΩΝ
(ΕΔΑΑΠ)

ΕΚΘΕΣΗ ΔΙΕΡΕΥΝΗΣΗΣ ΑΤΥΧΗΜΑΤΟΣ
Α/ΦΟΥΣ G-IMEC
ΣΤΟ ΑΕΡΟΔΡΟΜΙΟ ΠΑΧΗΣ ΜΕΓΑΡΩΝ
ΤΗΝ 17^η ΑΥΓΟΥΣΤΟΥ 2014

**ΕΚΘΕΣΗ ΔΙΕΡΕΥΝΗΣΗΣ ΑΤΥΧΗΜΑΤΟΣ
Ε 01/ 2018**

**Αεροσκάφος G-IMEC (PIPER PA 31)
στο Αεροδρόμιο Πάχης Μεγάρων την 17/08/2014**

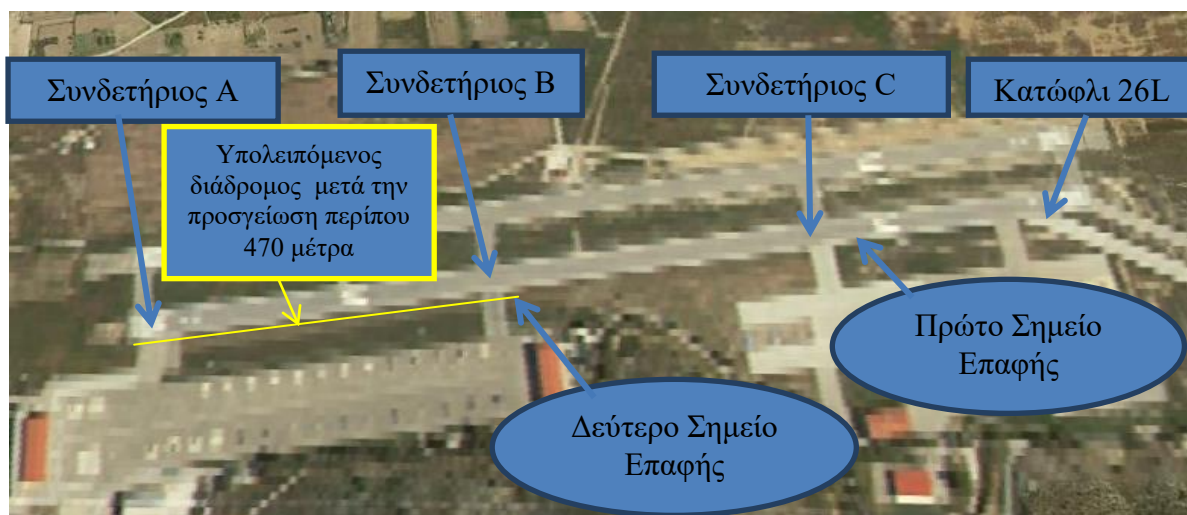
Εικ. 1 Διάδρομος Προσγείωσης Απογείωσης Αεροδρομίου Πάχης Μεγάρων

Η πρώτη επαφή με τον διάδρομο έγινε κοντά στον συνδετήριο C του αεροδρομίου της Πάχης Μεγάρων. Εκεί το α/φος δέχθηκε μία ισχυρή ριπή που το ανύψωσε (ballooning) με αποτέλεσμα να ξαναέρθει σε επαφή με τον διάδρομο κοντά στον συνδετήριο B.

Το μήκος του διαδρόμου σε συνδυασμό με την ταχύτητα των 110 kt που είχε το αεροσκάφος κατά τη φάση της προσγείωσης, σύμφωνα με τα λεγόμενα του χειριστή, σε συνδυασμό με την καθυστερημένη επαφή με τον διάδρομο (επαφή κοντά στο συνδετήριο Β), δεν επαρκούσε για να σταματήσει το α/φος εντός του διαδρόμου. Το α/φος σύμφωνα με το εγχειρίδιο πτήσης του θα χρειαζόταν γύρω στα 595 m μέχρι να σταματήσει, ενώ το υπόλοιπο του διαδρόμου από το συνδετήριο Β μέχρι και το τέλος του, κοντά στο συνδετήριο Α, ήταν περίπου 470 m.

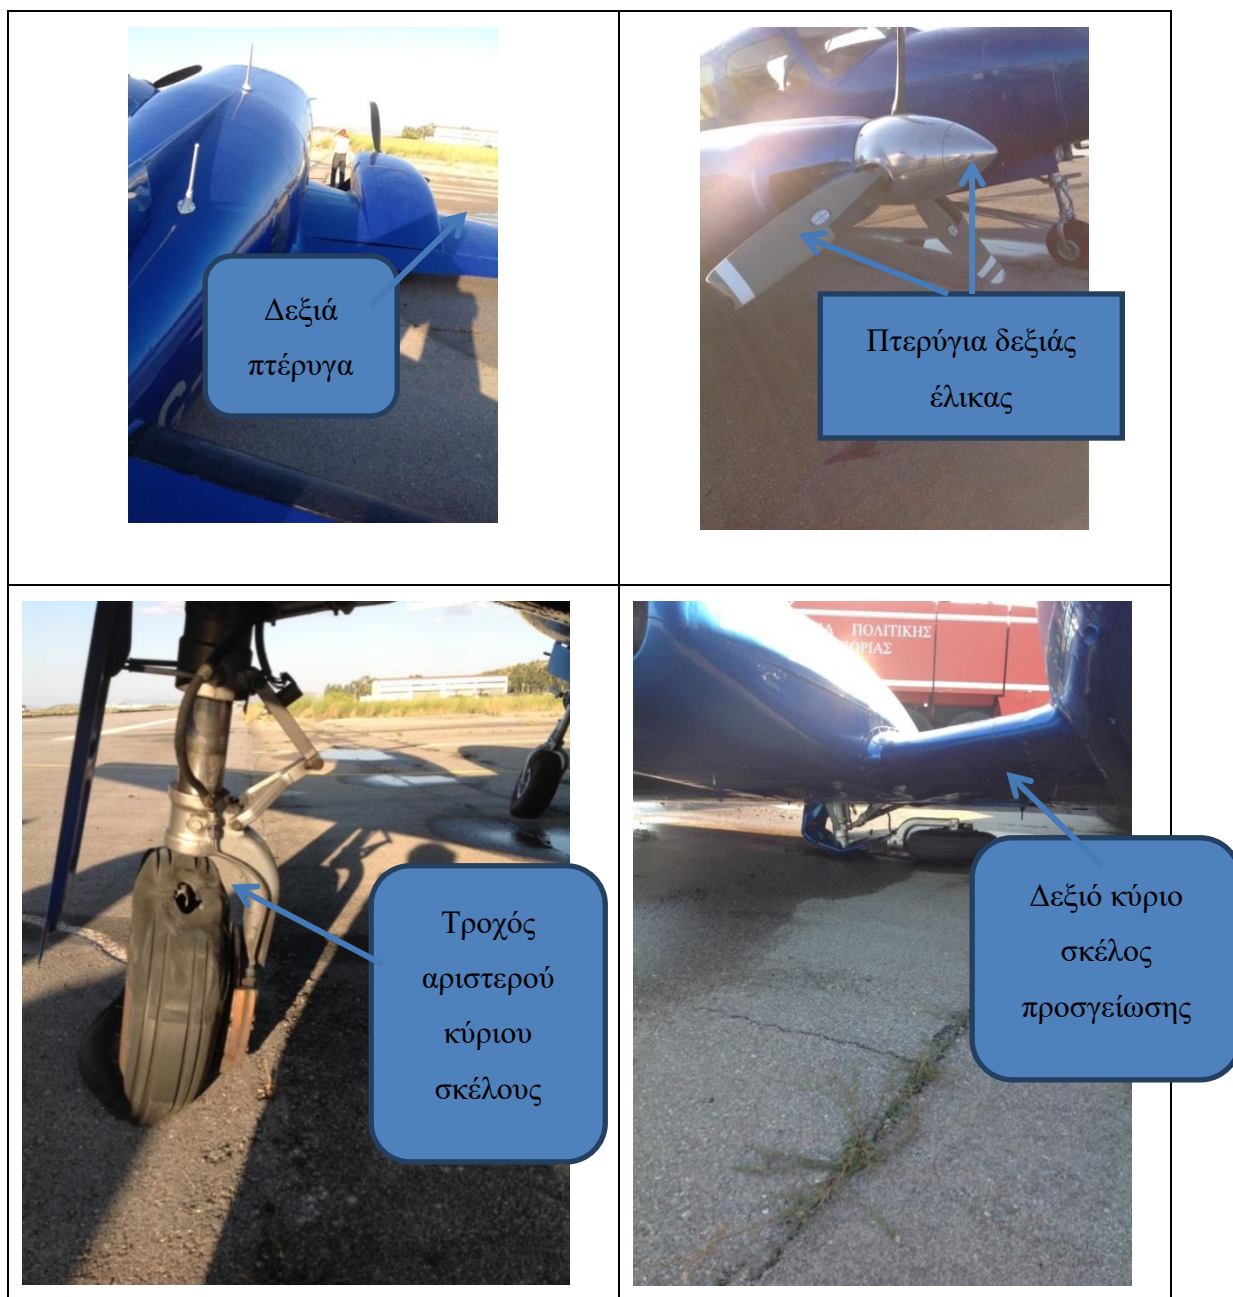
Θραύση δεξιού σκέλους, παραμόρφωση στα πτερύγια της δεξιάς έλικας λόγω επαφής με το διάδρομο, ζημιές στο κάτω μέρος της δεξιάς πτέρυγας, θραύση αριστερού κύριου τροχού.

Εικ. 2 Εμφανείς ζημιές στο ακινητοποιημένο α/φος στον συνδετήριο.

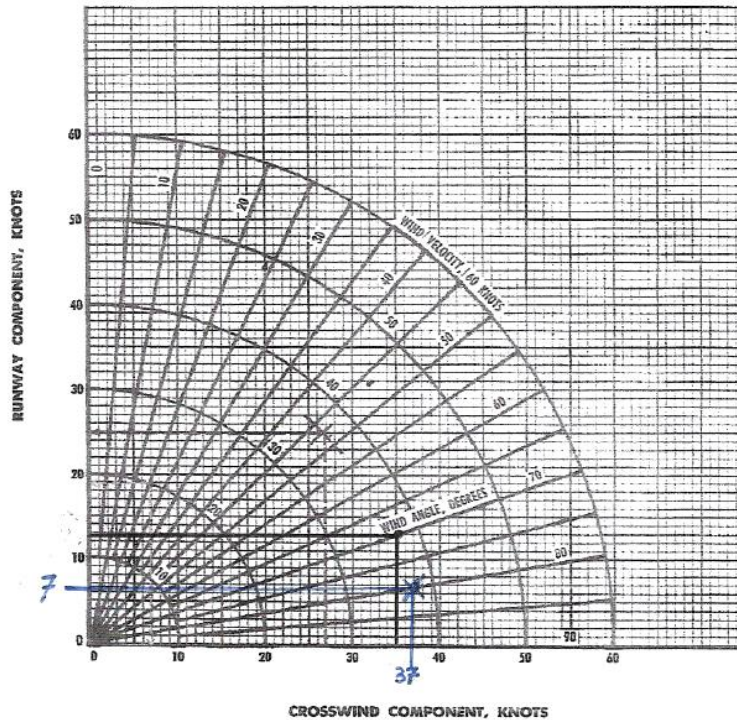
Εικ. 3 Διάγραμμα υπολογισμού συνιστωσών ανέμου.

Διεύθυνση και ταχύτητα ανέμου: $340^{\circ}/38\text{kt}$.

Διεύθυνση διαδρόμου: 260° (RWY 26) διαφορά γωνίας διαδρόμου με διεύθυνση ανέμου $\text{RWY-Wind} = 80^{\circ}$.

Συνιστώσα μετωπικού ανέμου: 7 kt.

Συνιστώσα κάθετου ανέμου: 37 kt.

Ο υπολογισμός της κάθετης και οριζόντιας συνιστώσας για τον διάδρομο 26L με διεύθυνση και ταχύτητα ανέμου: 340°/38 kt δίνει συνιστώσα μετωπικού ανέμου στα 7 kt και συνιστώσα κάθετου ανέμου στα 37 kt. Σύμφωνα με τα στοιχεία από το εγχειρίδιο πτήσης του α/φους η ταχύτητα ανέμου στον κάθετο άξονα του αεροπλάνου δεν θα έπρεπε να ξεπερνά τα 20 kt.
