**ΕΚΘΕΣΗ ΔΙΕΡΕΥΝΗΣΗΣ ΣΟΒΑΡΟΥ ΣΥΜΒΑΝΤΟΣ  
ΑΕΡΟΣΚΑΦΩΝ: SX-DVK & I-EEZH  
ΣΤΟΝ ΚΡΑΤΙΚΟ ΑΕΡΟΛΙΜΕΝΑ ΜΥΚΟΝΟΥ (LGMK)  
ΤΗΝ 4<sup>η</sup> ΙΟΥΛΙΟΥ 2014**

**E 03 / 2016**

**ΕΚΘΕΣΗ ΔΙΕΡΕΥΝΗΣΗΣ ΣΟΒΑΡΟΥ ΣΥΜΒΑΝΤΟΣ  
Ε 03 / 2016**

**Σοβαρό Συμβάν μεταξύ των α/φών SX-DVK & I-EEZH  
στον Κρατικό Αερολιμένα Μυκόνου  
την 4<sup>η</sup> Ιουλίου 2014**

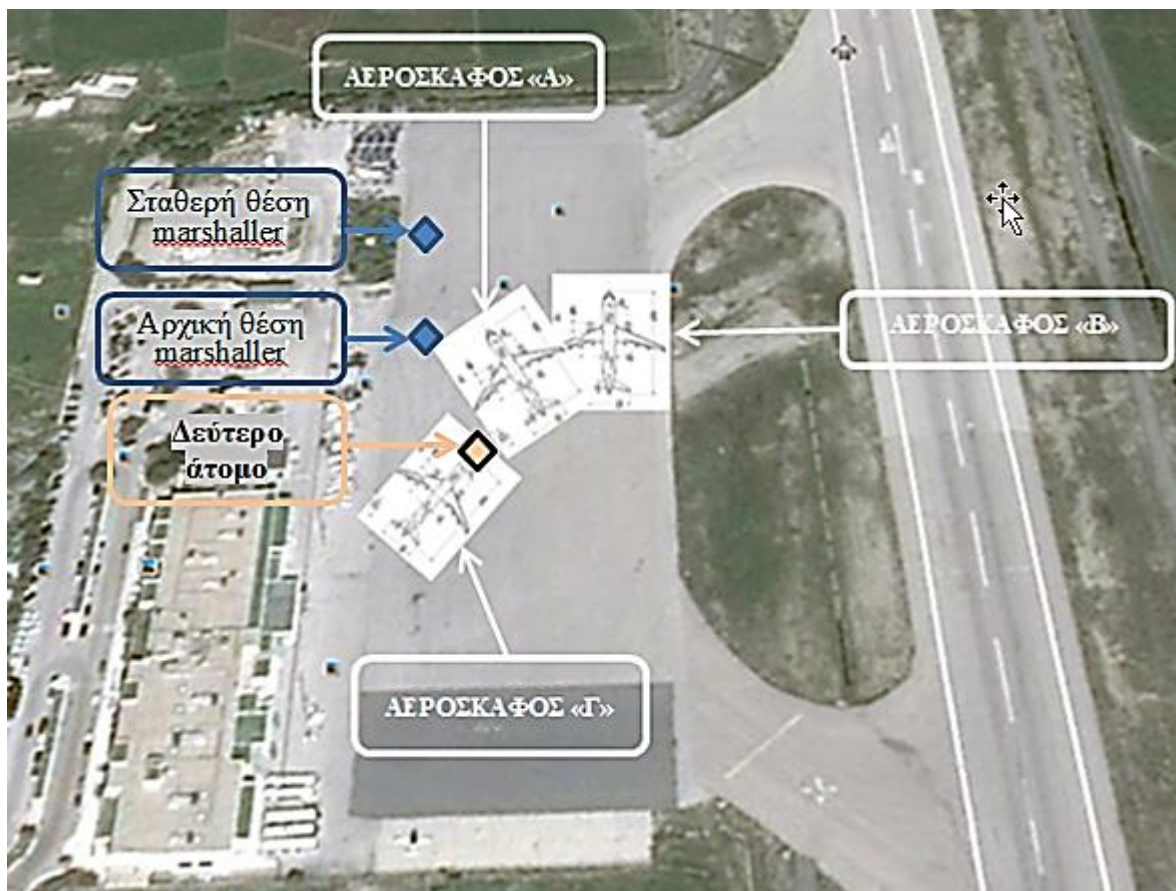
Εικ. 1 Ενδεικτική θέση α/φών την στιγμή της πρόσκρουσης

Στον χώρο στάθμευσης του αεροδρομίου υπήρχαν σταθμευμένα μερικά Ιδιωτικής Χρήσης α/φη (αεροπλάνα και ελικόπτερα) καθώς και δύο σταθμευμένα Airbus A320, ένα της Atlas Jet (α/φος Γ) και ένα της εταιρείας MERIDIANNA με στοιχεία νηολογίου I-EEZH (α/φος Β) όπως απεικονίζονται στην εικ. 1.

Ο Προϊστάμενος του χώρου στάθμευσης α/φων του παρόχου επίγειας εξυπηρέτησης του α/φους Α αναφέρει στην αναφορά/κατάθεσή του ότι, πριν την προσγείωση του α/φους Α, έδωσε εντολή στον Marshaller να κρατήσει το α/φος Α, ‘να δώσει φρένα’, προκειμένου να αποχωρήσει πρώτα το α/φος Γ που ήταν σταθμευμένο στο νότιο δυτικό τμήμα του APRON (εικ. 1) έτσι ώστε, όταν ελευθερωθεί αυτός ο χώρος στάθμευσης, το α/φος Α να πάρει τη θέση του.

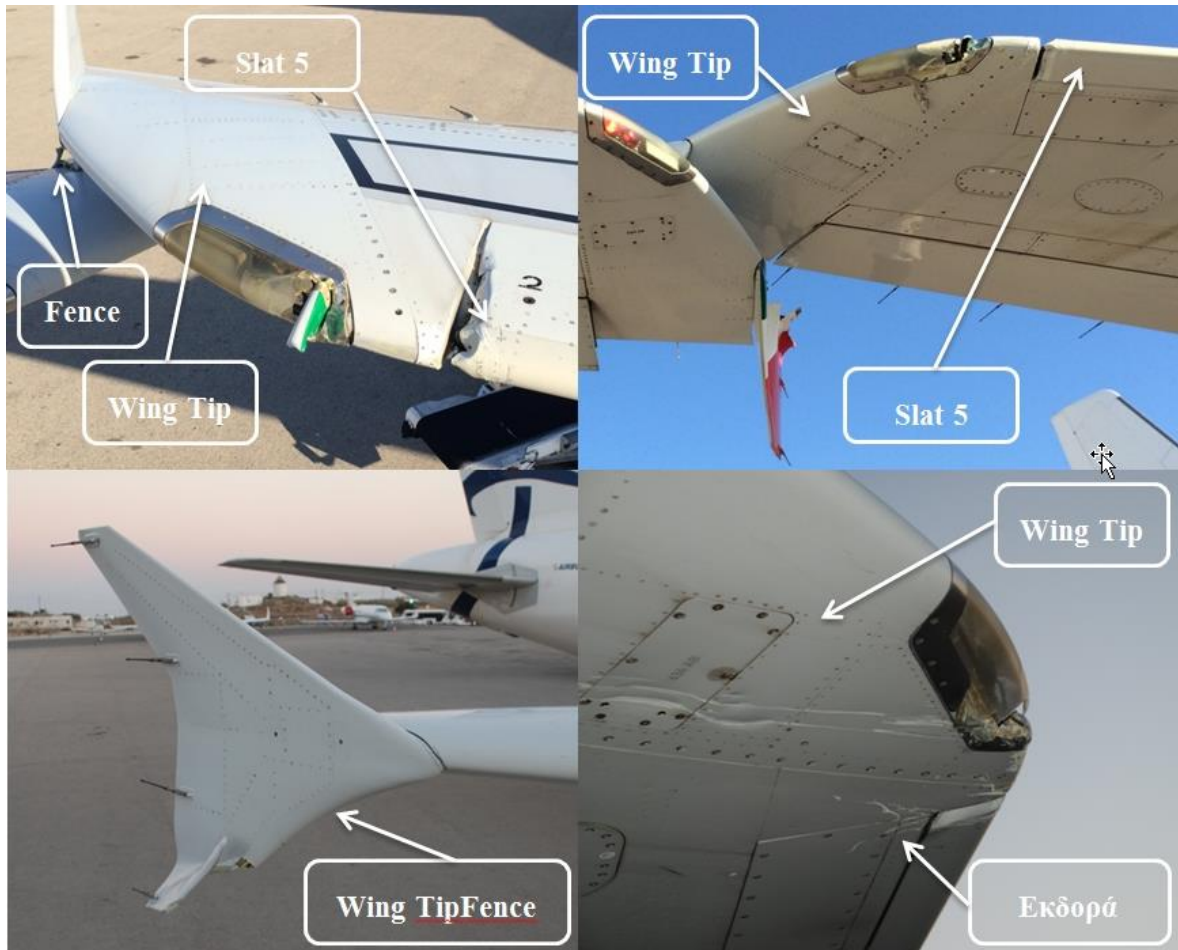
Εικ. 2 Ζημιές αεροσκάφους SX-DVK

Οι ζημιές του α/φους Α περιορίζονται στο άκρο της δεξιάς πτέρυγας, όπως απεικονίζονται στη εικόνα 2.

- ✓ καταστράφηκε ο αεροδυναμικός φράχτης μείωσης αεροδινών του δεξιού ακροπτερυγίου (Wing Tip Fence),
- ✓ καταστράφηκε το δεξί ακροπτερύγιο (Wing Tip),
- ✓ καταστράφηκε το 5<sup>ο</sup> πτερύγιο καμπυλότητας χείλους προσβολής (Slat 5),
- ✓ υπήρξε εκδορά στην άνω επιφάνεια στην άκρη της δεξιάς πτέρυγας (Right Wing upper surface Dent-Scratch).

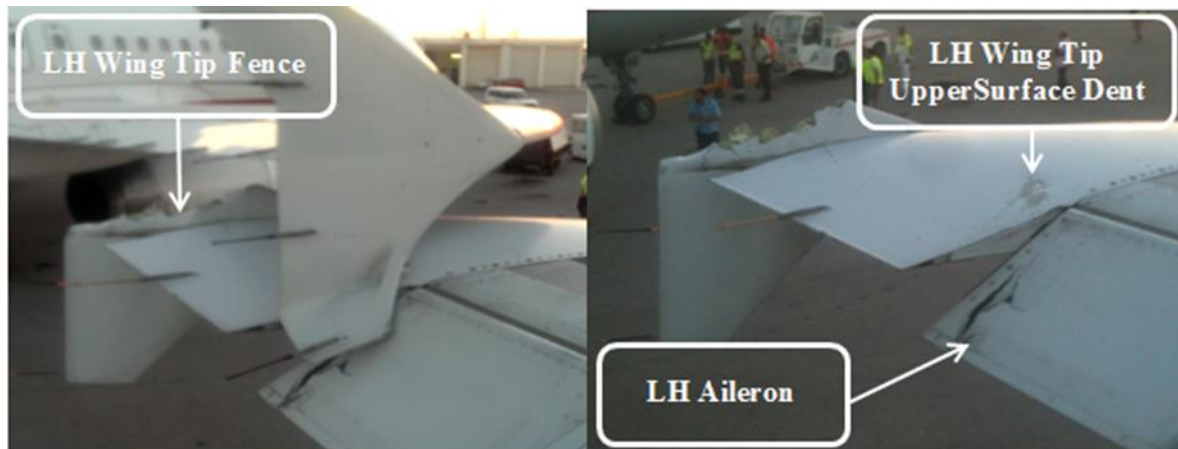
**Εικ. 3 Ζημιές Αεροσκάφους I-EEZH**

Οι ζημιές του α/φους Β περιορίζονται στο άκρο της αριστερής πτέρυγας όπως απεικονίζονται στη εικ. 3.

- ✓ καταστράφηκε ο αεροδυναμικός φράχτης μείωσης αεροδινών του αριστερού ακροπτερυγίου (Wing Tip Fence),

- ✓ καταστράφηκε το αριστερό πτερύγιο κλίσης (LH Aileron).
- ✓ υπήρξε εκδορά στην άνω επιφάνεια στο αριστερό ακροπτερύγιο (Wing-Tip upper surface Dent).

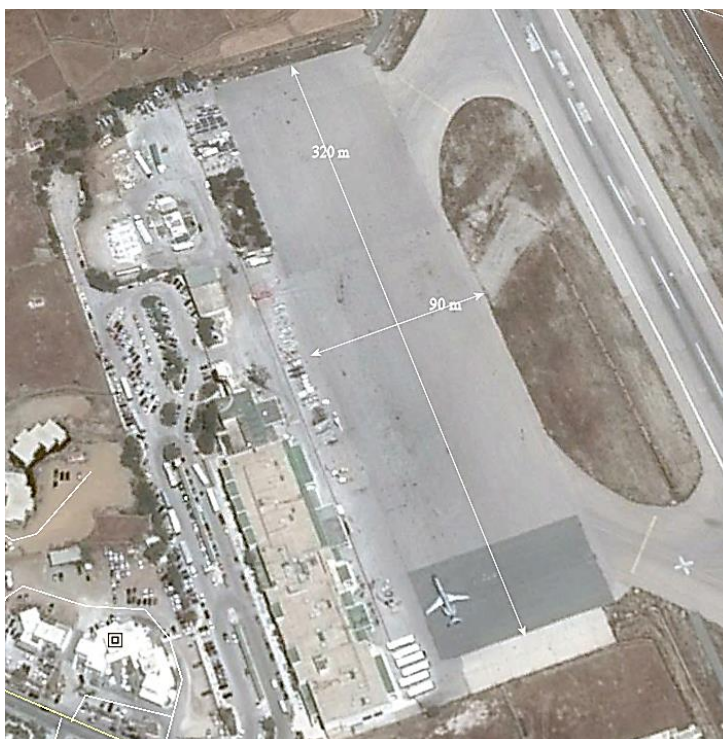
**Εικ. 6 Χώρος Στάθμευσης Α/φων**

Η περιοχή στάθμευσης α/φων (Apron) είναι από άσφαλτο αντοχής 'PCN 34/F/B/X/U', διαστάσεων περίπου 90 m x 320 m και στην επιφάνεια της δεν φέρει διαγράμμιση για την θέση στάθμευσης α/φων.

- Μη ύπαρξη διαγράμμισης στον χώρο στάθμευσης α/φών.

**2016 – 03** Η Υπηρεσία Πολιτικής Αεροπορίας να φροντίσει για την άμεση διαγράμμιση των χώρων σταθμεύσεις α/φων των Διεθνών Αερολιμένων που δεν διαθέτουν σχετική διαγράμμιση.

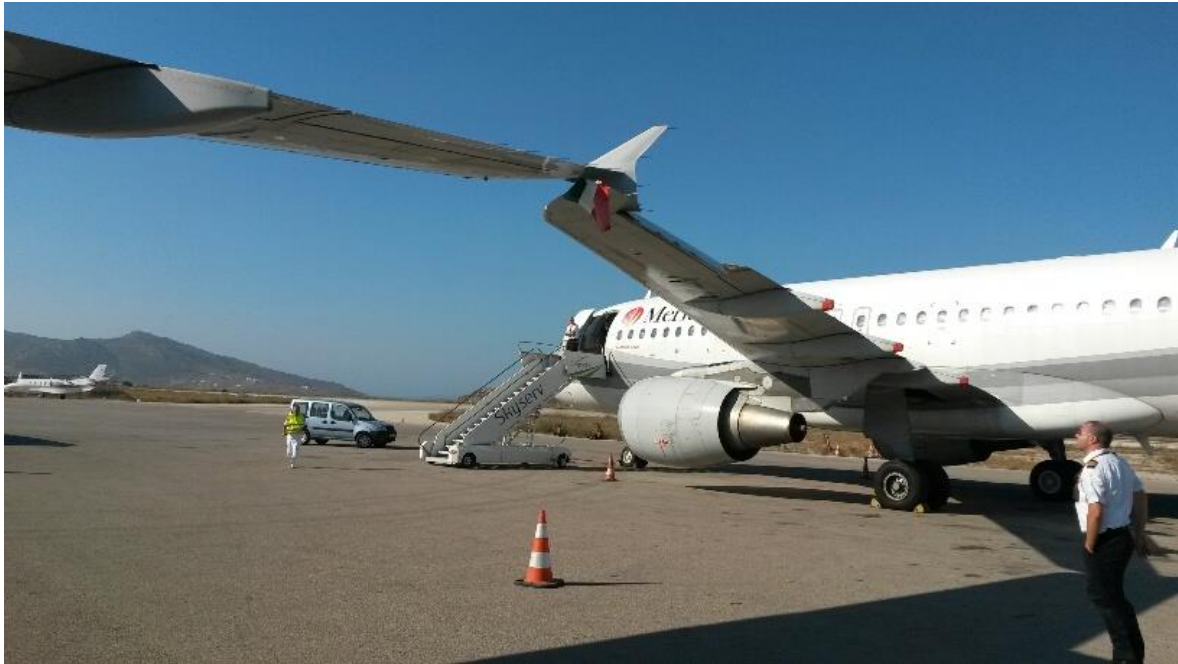
Κατά την πρόσκρουση των δύο α/φων δεν είχαμε συντρίμματα παρά μόνο υλικές ζημιές αυτών.
