**ΕΚΘΕΣΗ ΔΙΕΡΕΥΝΗΣΗΣ ΣΟΒΑΡΟΥ ΣΥΜΒΑΝΤΟΣ
Α/ΦΟΥΣ FAIRCHILD SA 227-AC
SX-BKZ
ΣΤΟΝ ΔΙΕΘΝΗ ΑΕΡΟΛΙΜΕΝΑ ΑΘΗΝΩΝ LGAV
ΤΗΝ 13^Η ΔΕΚΕΜΒΡΙΟΥ 2019**

E05 / 2021

**Σοβαρό Συμβάν αεροσκάφους Fairchild SA 227-AC με νηολόγιο SX-BKZ
στον Διεθνή Αερολιμένα Αθηνών LGAV
την 13^η Δεκεμβρίου 2019**

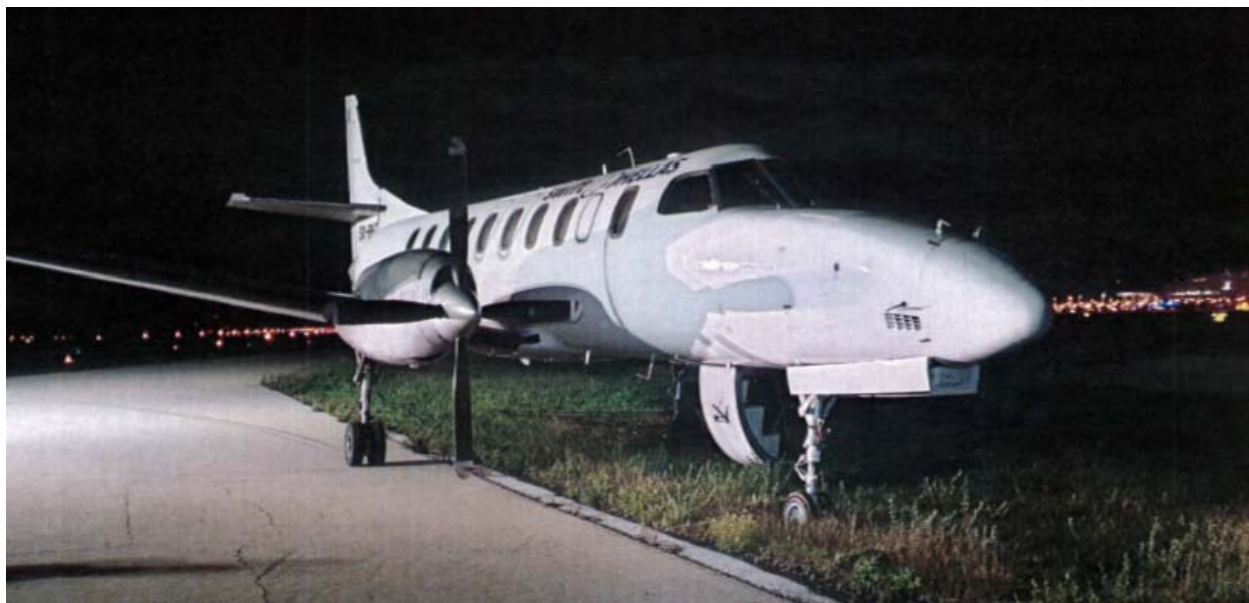
Μετά την προσγείωσή του στον διάδρομο 21R στο Διεθνές Αεροδρόμιο Αθηνών το αεροσκάφος SX-BKZ, τύπου Fairchild SA 227 (Metro III) και ενώ έστριβε για έξοδο του διαδρόμου στον ταχείας εξόδου τροχόδρομο Α6, το σύστημα διεύθυνσης του ριναίου τροχού έστριψε απότομα αριστερά. Το αεροσκάφος ακινητοποιήθηκε στον τροχοδρόμο Α6 κατά το ήμισυ εκτός της ασφάλτινης ζώνης. Ο δεξιός κύριος τροχός παρέμεινε στον τροχόδρομο, ενώ ο αριστερός κύριος και ριναίος τροχός στο πρηνές (γρασίδι). Δεν σημειώθηκε κανένας τραυματισμός.

Μετά την προσγείωση το αεροσκάφος κατά την τροχοδρόμηση, έτρεψε στον τροχόδρομο ταχείας ελευθέρωσης (Taxi Link) Α6. Στην διάρκεια της στροφής, το σύστημα διεύθυνσης του ριναίου τροχού, χωρίς ενέργεια του Κυβερνήτη, έστριψε απότομα προς τα αριστερά. Ο Κυβερνήτης ακινητοποίησε το αεροσκάφος, και τούτο σταμάτησε με τον δεξιό τροχό επί του τροχόδρομου και τον αριστερό και τον ριναίο τροχό επί του πρηνούς εκτός τροχοδρόμου. Το αεροσκάφος ρυμουλκήθηκε στην θέση στάθμευσης F01.

Φωτ. 1: Το αεροσκάφος στο σημείο συμβάντος.

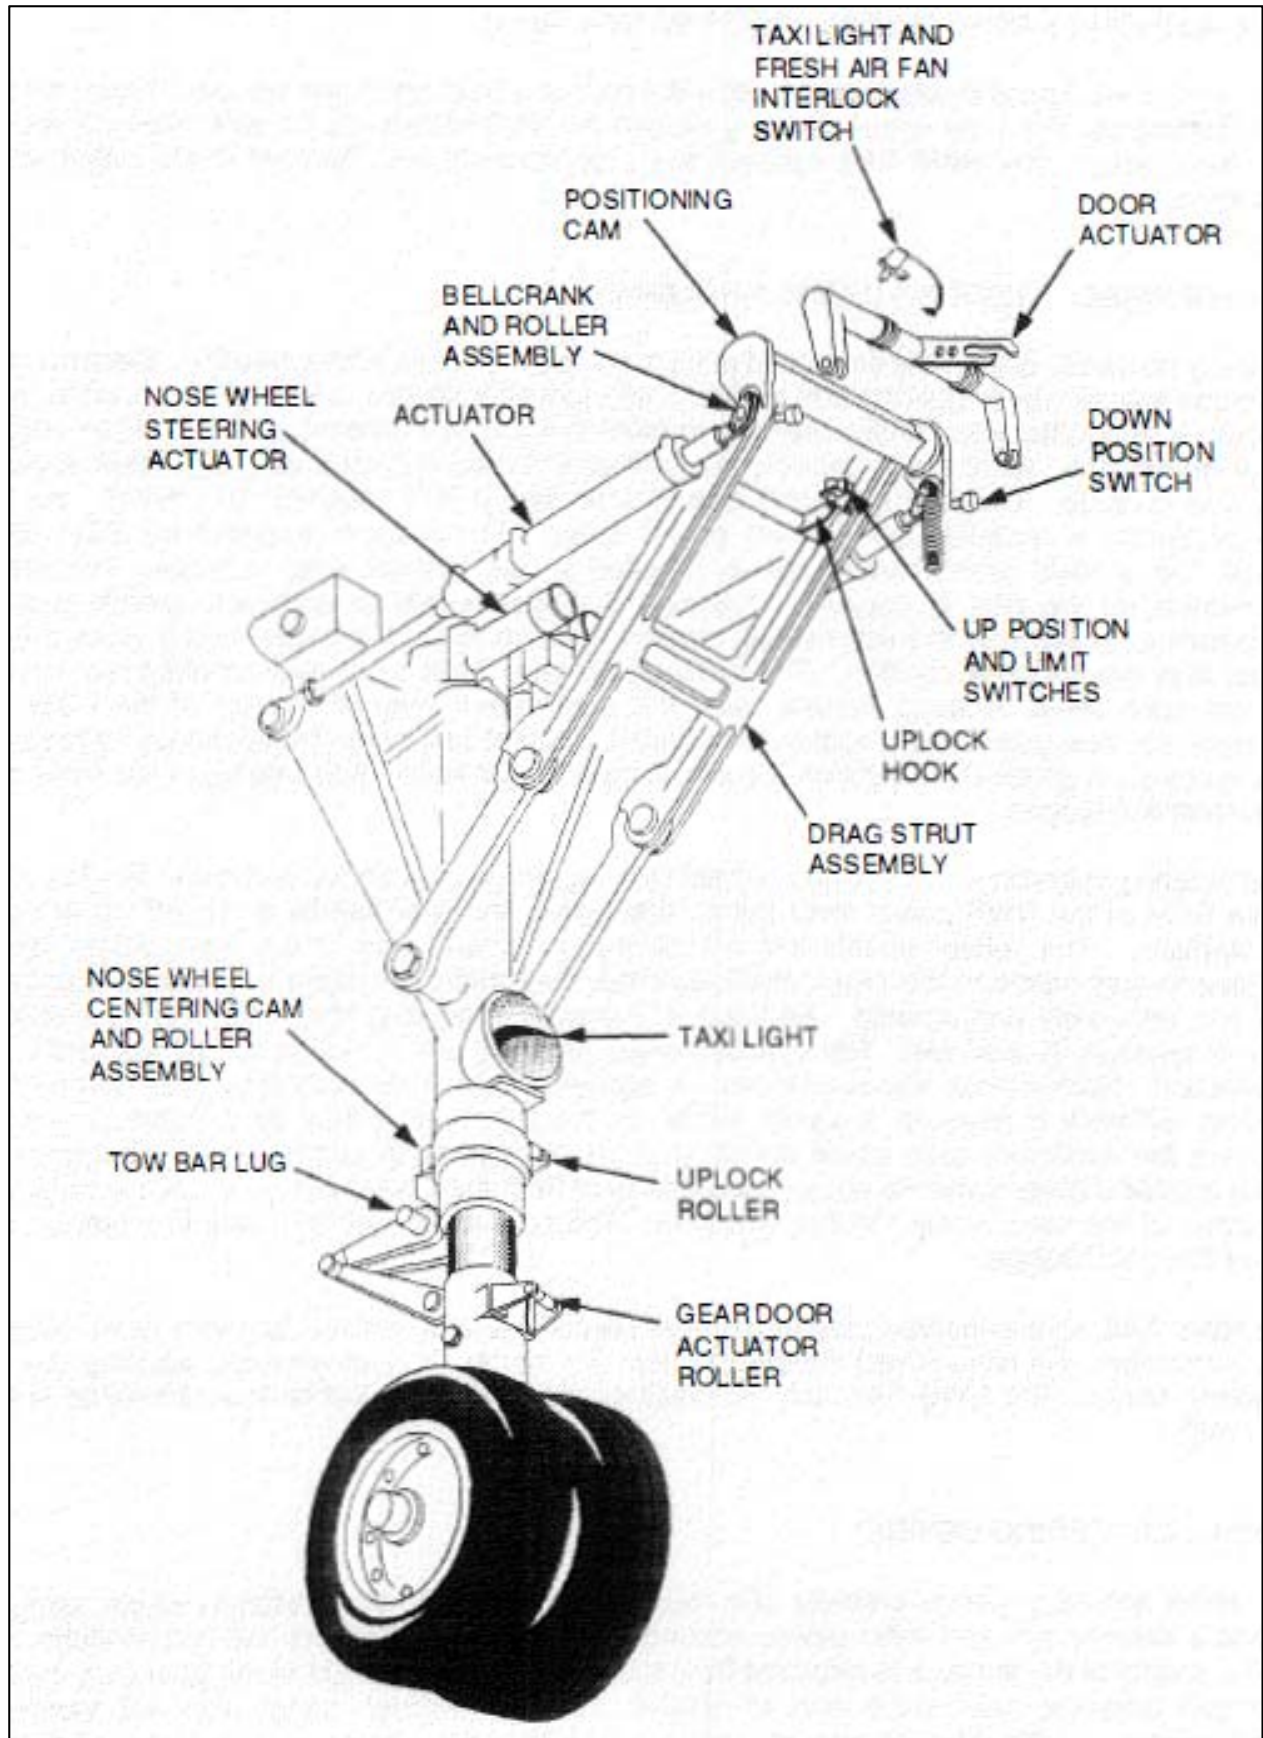
5.3 Πιναίος τροχός

Κλιμάκιο τεχνικών της εταιρείας εκτέλεσε τις απαραίτητες εργασίες ελέγχου και συντήρησης επί του α/φους οι οποίες κρίθηκαν ικανοποιητικές, κυρίως στο σύστημα διεύθυνσης (steering) του ριναίου τροχού. Παρ' ότι δεν διαπίστωσαν ανωμαλία λειτουργίας, άλλαξαν όλο το συγκρότημα του ριναίου τροχού.

Από τον έλεγχο της Ομάδας Διερεύνησης στο κεφάλαιο Εξαρτήματα-Αφαιρέσεις-Εγκαταστάσεις (Components-Removals-Installations), εντοπίστηκαν έξι επεμβάσεις στον ριναίο τροχό με παρατηρήσεις για μη ισορροπημένη φθορά (unbalanced wear) τον Μάρτιο 2019, καθώς

επίσης και αφαίρεση τροχού λόγω αντικατάστασης από κανονική φθορά (normal wear) τον Οκτώβριο 2019, δύο μήνες πριν το σοβαρό συμβάν.
