**ΕΠΙΤΡΟΠΗ ΔΙΕΡΕΥΝΗΣΗΣ ΑΤΥΧΗΜΑΤΩΝ ΚΑΙ  
ΑΣΦΑΛΕΙΑΣ ΠΤΗΣΕΩΝ  
(ΕΔΑΑΠ)**

**ΕΚΘΕΣΗ ΔΙΕΡΕΥΝΗΣΗΣ ΑΤΥΧΗΜΑΤΟΣ  
Α/ΦΟΥΣ LY-AKG (SU-26)  
ΣΤΗΝ ΘΑΛΑΣΣΙΑ ΠΕΡΙΟΧΗ ΧΑΛΚΙΔΙΚΗΣ – ΠΛΗΣΙΟΝ  
ΙΕΡΙΣΣΟΥ  
ΤΗΝ 24<sup>η</sup> ΣΕΠΤΕΜΒΡΙΟΥ 2014**

**Έκθεση Ε 05 / 2016**

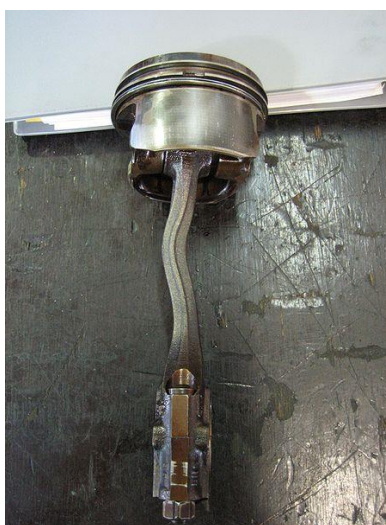
Κατά την άποψη του χειριστή, η βλάβη του κινητήρα οφείλεται σε κόπωση μετάλλου και θραύση εξαρτήματός του, όπως για παράδειγμα του διωστήρα ή της κεφαλής του κυλίνδρου. Συνέπεια αυτού του φαινομένου είναι η εμφάνιση έντονων κραδασμών, πτώση των στροφών και τελικά απώλεια ισχύος του κινητήρα. Αναφέρει ότι οι κινητήρες αυτής της κατηγορίας παρουσιάζουν προβλήματα “υδραυλικώσης” (micro hydro lock), τα οποία όταν δεν εντοπίζονται, δημιουργούν κόπωση στα μεταλλικά εξαρτήματα των κινητήρων από τις συνεχείς εκκινήσεις και την έντονη λειτουργία των.

**Εικ. 2** Παράδειγμα “υδραυλικώσης” σε έμβολο κινητήρα

Ο χειριστής, ο οποίος είναι Μηχανικός α/φών, Αεροναυπηγός και συμμετείχε στην σχεδίαση και κατασκευή των α/φών Su-26/-29/-31 που χρησιμοποιούνται για ακροβατικές επιδείξεις, ανέφερε σύμφωνα με δήλωσή του ότι η βλάβη του κινητήρα μπορεί να οφείλεται σε κόπωση μετάλλου και θραύση εξαρτημάτων αυτού, με συνέπεια την πτώση των στροφών και την απώλεια ισχύος του κινητήρα. Το γεγονός αυτό μπορεί να σχετίζεται με το ότι οι κινητήρες αυτής της κατηγορίας παρουσιάζουν προβλήματα “υδραυλικώσης” (micro hydro lock), τα οποία όταν δεν εντοπίζονται, δημιουργούν αντίστοιχα φαινόμενα κόπωσης στα μεταλλικά τους εξαρτήματα.
