**ΕΚΘΕΣΗ ΔΙΕΡΕΥΝΗΣΗΣ ΑΤΥΧΗΜΑΤΟΣ
Α/ΦΟΥΣ B737-800
EI-FRO
ΣΤΟΝ ΔΙΕΘΝΗ ΑΕΡΟΛΙΜΕΝΑ ΧΑΝΙΩΝ
ΤΗΝ 23^η ΔΕΚΕΜΒΡΙΟΥ 2016**

**ΕΚΘΕΣΗ ΔΙΕΡΕΥΝΗΣΗΣ ΑΤΥΧΗΜΑΤΟΣ
E03 / 2018**

**Ατύχημα αεροσκάφους EI-FRO
στον Διεθνή Αερολιμένα Χανίων
την 23^η Δεκεμβρίου 2016**

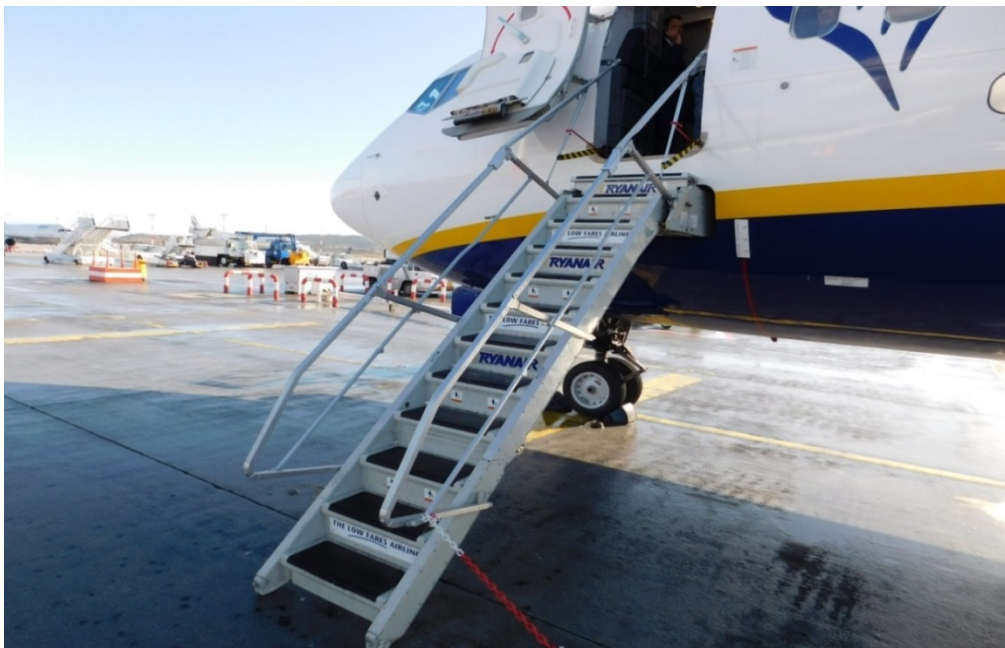
Σύμφωνα με την μαρτυρία του υπαλλήλου της εταιρείας καυσίμων, πριν ξεκινήσει ο ανεφοδιασμός του α/φους, ο ίδιος ανέβηκε από την εμπρόσθια αριστερή σκάλα προκειμένου να συνεννοηθεί με τον κυβερνήτη για την ποσότητα καυσίμου που θα χορηγούσε. Η σκάλα αυτή είναι πτυσσόμενη, αποτελεί τμήμα του α/φους και ανοίγει με μηχανισμό τόσο από έξω όσο και μέσα από το α/φος. Ένα τμήμα των πλευρικών χειρολαβών αναπτύσσεται αυτόματα συγχρόνως με την ανάπτυξη της σκάλας, ενώ το τελευταίο τμήμα των χειρολαβών, το οποίο εκτείνεται πάνω από τα τρία τελευταία σκαλοπάτια, μπορεί να αναπτυχθεί μόνο όταν ανοίξει πλήρως η πόρτα του α/φους, καθώς στηρίζεται στο εσωτερικό της ατράκτου, στο σημείο που εφάπτεται η πόρτα. (Φωτ. 1 & 2).

Φωτ. 1: Η εμπρόσθια πτυσσόμενη σκάλα του α/φους σε πλήρη ανάπτυξη.

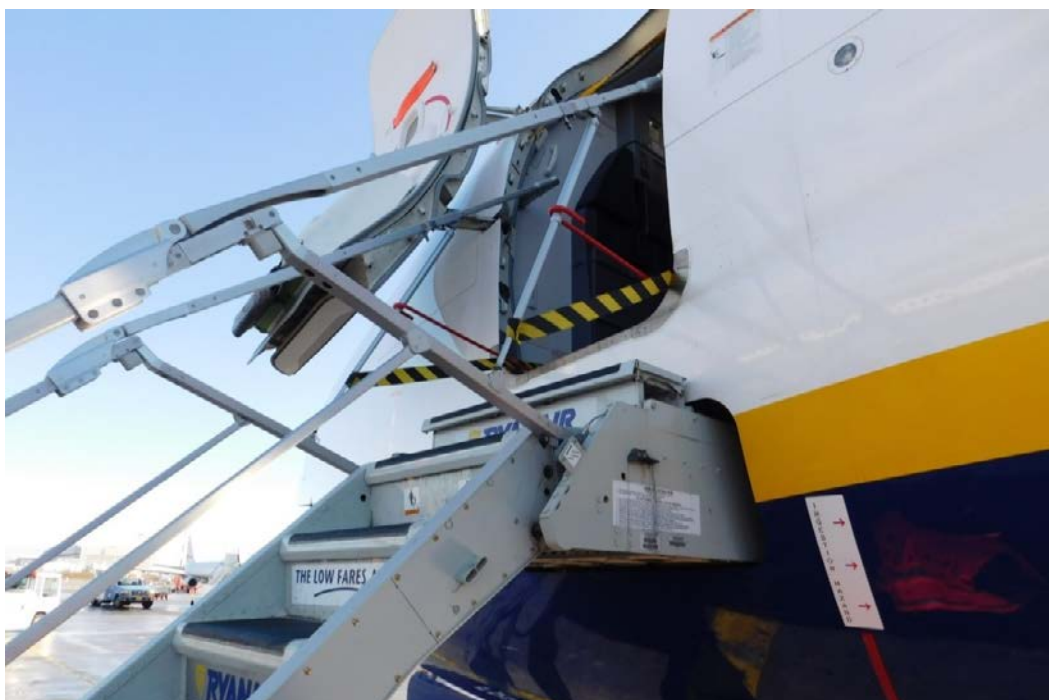
Σύμφωνα με την μαρτυρία του, την συγκεκριμένη όμως ημέρα επειδή έβρεχε, δεν υπήρχε κανείς εξ αυτών έξω από το α/φος. Εφόσον κανείς δεν υπήρχε για την υπογραφή του εντύπου και παραλαβή αντιγράφου αυτού και λόγω έλλειψης τρόπου επικοινωνίας με το πλήρωμα του α/φους, ο υπάλληλος, σύμφωνα με όσα δήλωσε, ανέβηκε ο ίδιος στο α/φος ώστε να διεκπεραιωθεί η σχετική διαδικασία για το έντυπο καυσίμου. Σημειώνεται ότι, όταν ο υπάλληλος ανέβηκε στο α/φος την πρώτη φορά, η εμπρόσθια αριστερή πόρτα ήταν ανοιχτή και οι πλευρικές χειρολαβές βρίσκονταν στη θέση τους. Όταν όμως ανέβηκε για δεύτερη φορά προκειμένου να διεκπεραιώσει την διαδικασία για το έντυπο καυσίμου, η συγκεκριμένη πόρτα ήταν κλειστή κατά το μεγαλύτερο τμήμα της λόγω της βροχής και υπήρχε μόνο ένα μικρό άνοιγμα στο πλάι αυτής, ενώ οι πλευρικές χειρολαβές στο άνω μέρος της σκάλας δεν είχαν αναπτυχθεί.

Φωτ. 2: Άνω τμήμα της εμπρόσθιας πτυσσόμενης σκάλας του α/φους

την άνοιξε πριν ο ίδιος την χτυπήσει, για να συνεννοηθεί μαζί της για το άνοιγμά της. Από το απότομο χτύπημα, ο υπάλληλος κινήθηκε αντίθετα προς την φορά ανοίγματος της πόρτας και ενώ επιχείρησε να στηριχθεί από την πλευρική χειρολαβή της πτυσσόμενης σκάλας, αυτό δεν κατέστη δυνατόν λόγω του ότι οι χειρολαβές ήταν αποσυνδεδεμένες στο επάνω τμήμα της σκάλας. Το αποτέλεσμα ήταν ο υπάλληλος να χάσει την ισορροπία του, να πέσει στο έδαφος από ύψος περίπου τριών μέτρων και να τραυματιστεί σοβαρά.

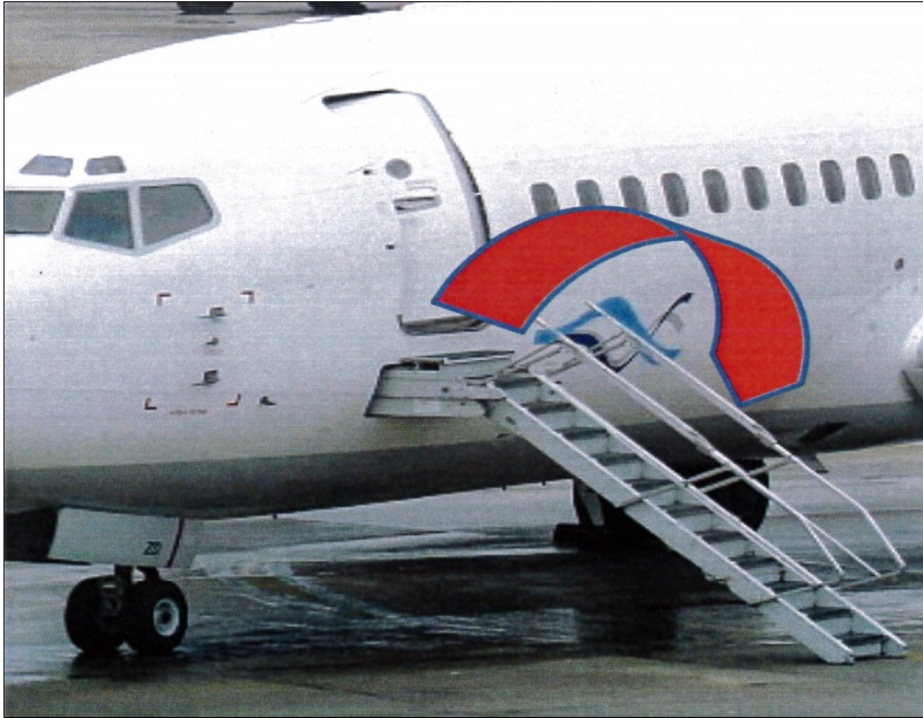
Σύμφωνα όμως με τις μαρτυρίες της υπεύθυνης θαλάμου επιβατών (No. 1) που άνοιξε την πόρτα και της συναδέλφου της, μέλος πληρώματος θαλάμου επιβατών (No. 4), ο υπάλληλος αφού χτύπησε την πόρτα του α/φους και το πλήρωμα διαπίστωσε την παρουσία του κοιτάζοντας από το παράθυρο της πόρτας, αλλά και από το μικρό άνοιγμα στο πλάι αυτής, καθ' ότι η ορατότητα λόγω της βροχής δεν ήταν καλή, ρωτήθηκε αν ήθελε να εισέλθει εντός του α/φους. Μετά την καταφατική απάντησή του, του ζητήθηκε να κινηθεί προς τα πίσω, ώστε να μην τον χτυπήσει η πόρτα κατά το άνοιγμά της. Ο υπάλληλος χτυπήθηκε από την πόρτα και αφού έχασε την ισορροπία του, έπεσε στο έδαφος από ύψος περίπου τριών μέτρων με αποτέλεσμα να τραυματιστεί σοβαρά (Φωτ. 3).

Φωτ. 3: Η φορά πτώσης του υπαλλήλου καυσίμων από την πτυσσόμενη σκάλα.

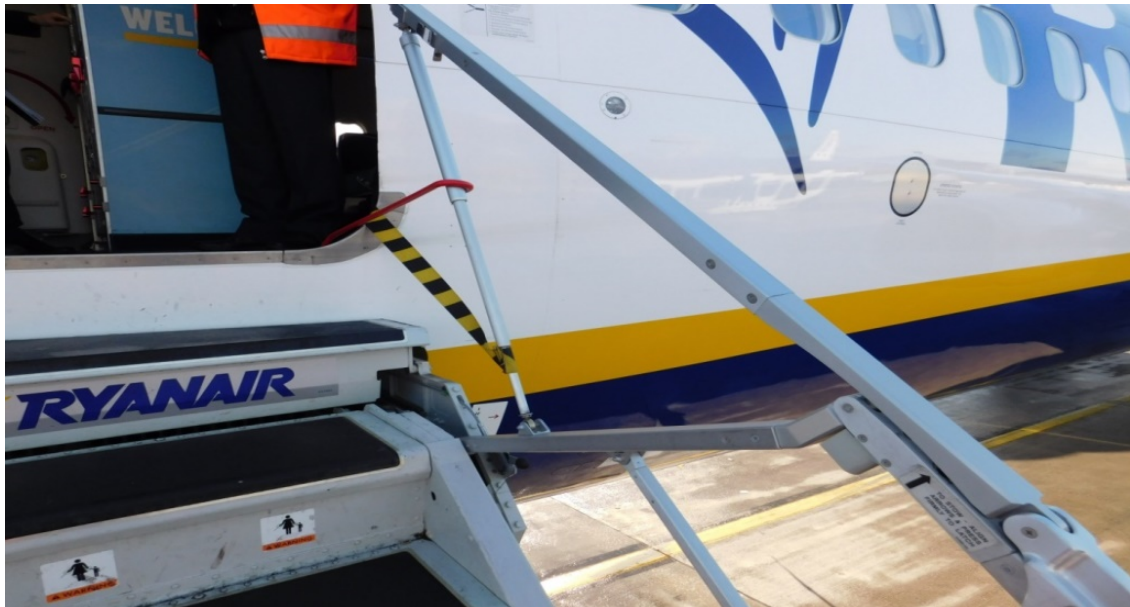
Σύμφωνα με την μαρτυρία του υπαλλήλου της εταιρείας καυσίμων, όταν αυτός έφτασε στο τελευταίο σκαλοπάτι της σκάλας και πριν προλάβει να χτυπήσει την πόρτα του α/φους για να ειδοποιήσει το πλήρωμα θαλάμου επιβατών, προκειμένου να του ανοίξουν, αυτή άνοιξε ξαφνικά (κινούμενη προς τα έξω) και τον χτύπησε. Στη συνέχεια έχασε την ισορροπία του και έπεσε από την σκάλα στο έδαφος με αποτέλεσμα να τραυματιστεί σοβαρά, παρότι διέθετε τον απαραίτητο εξοπλισμό για την ατομική του προστασία. Σημειώνεται ότι στην εν λόγω πτυσσόμενη σκάλα, το τελευταίο σκαλοπάτι είναι στενό (Φωτ. 4) και έτσι το άτομο που βρίσκεται σε αυτό, με σκοπό να χτυπήσει την πόρτα για να του ανοίξουν, έρχεται υποχρεωτικά σε πολύ κοντινή απόσταση από την πόρτα εισόδου του α/φους.

Φωτ. 4: Άνω τμήμα της πτυσσόμενης σκάλας.

Επίσης, όταν κάποιος βρίσκεται στο τελευταίο σκαλοπάτι της πτυσσόμενης σκάλας, θα πρέπει να επιδείξει ιδιαίτερη προσοχή προκειμένου να μην χάσει την ισορροπία του, όταν θα κινηθεί προς τα πίσω για να απομακρυνθεί από την πόρτα, ώστε να μην κτυπηθεί κατά το άνοιγμά της, καθότι θα πρέπει να κατέβει ένα σκαλοπάτι.

Το γεγονός ότι οι πλευρικές χειρολαβές στο άνω τμήμα της σκάλας είχαν αποσυνδεθεί, ήταν επακόλουθο του ότι η πόρτα παρέμενε σχεδόν κλειστή, όπως προβλεπόταν από οδηγία της αεροπορικής εταιρείας, προκειμένου να μην εισέρχονται τα νερά της βροχής στο εσωτερικό του α/φους.
