**Έκθεση Διερεύνησης Ατυχήματος
του Αεροπλάνου SX-KIA
στον Κρατικό Αερολιμένα Καβάλας
την 29^η Αυγούστου 2011**

ΑΡ. ΕΚΘΕΣΗΣ: Ε01 / 2012

ΣΤΟΙΧΕΙΑ ΝΗΟΛΟΓΗΣΗΣ : SX-KIA

ΗΜΕΡΟΜΗΝΙΑ & ΩΡΑ : 29/08/11 & 10:43 h

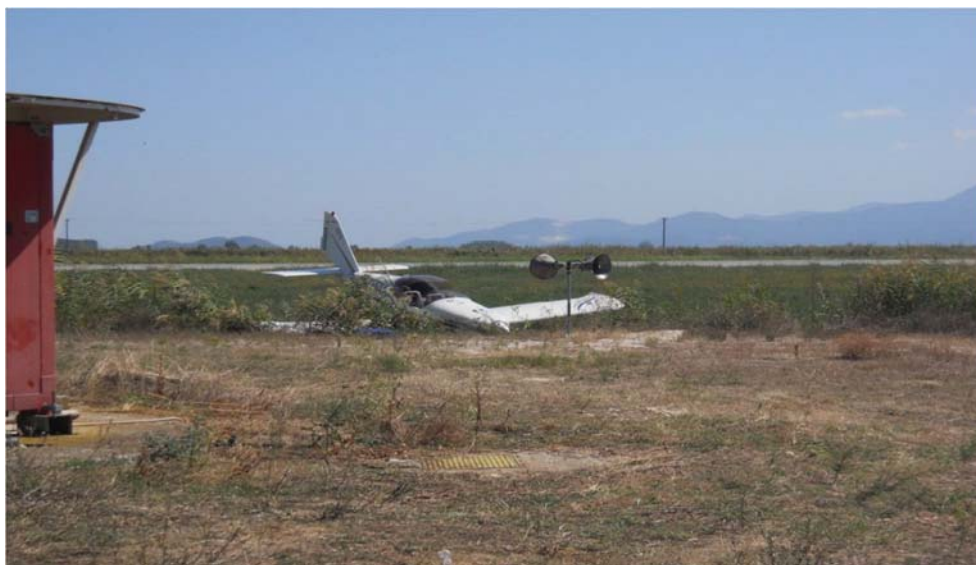
Φωτ. 1

Μετά την επαφή με τον διάδρομο το αεροσκάφος (α/φος) αναπήδησε δύο φορές και στη συνέχεια ευρισκόμενο πάλι στον αέρα πήρε αριστερή κλίση (Left Roll) και εξετράπη αριστερά, απομακρυνόμενο του κεντρικού άξονα του διαδρόμου. Το α/φος παραμένοντας σε χαμηλό ύψος, οριζοντιώθηκε και τελικά προσγειώθηκε εκτός του διαδρόμου, εντός της Ζώνης Ασφαλείας. Με την επαφή του με την χωμάτινη επιφάνεια το ριναίο σκέλος αποκολλήθηκε από την βάση του και το δεξί κύριο σκέλος παραμορφωμένο υποχώρησε προς τα πίσω. Η έλικα βρήκε στο έδαφος περιστρεφόμενη καταστρέφοντας και τα 3 πτερύγια, δύο εκ των οποίων αποκολλήθηκαν από αυτή. Το α/φος σταμάτησε την πορεία του στα όρια της ζώνης ασφαλείας, σε μικρό ανάχωμα ύψους περίπου 70 cm και πολύ κοντά στο σταθμό VOR (24 m). Η κάθετη απόσταση του α/φους από το αριστερό όριο του διαδρόμου

ήταν περίπου 60 m. Το δεξί ακροπτερύγιο βρήκε στο έδαφος λίγο πριν την ακινητοποίηση δημιουργώντας μικρή ζημιά, ενώ έσπασε και η καλύπτρα της καμπίνας. Ο χειριστής έκλεισε τους ηλεκτρικούς διακόπτες και βγήκε από το αεροσκάφος μόνος του χωρίς κανένα τραυματισμό. Τα πυροσβεστικά μέσα έφτασαν άμεσα στον τόπο του ατυχήματος. Δεν υπήρξε διαρροή καυσίμου, ούτε πυρκαγιά, ενώ τον διακόπτη παροχής καυσίμου έκλεισε εκ των υστέρων κάποιος υπεύθυνος της σχολής. Ο χειριστής μεταφέρθηκε στο Κέντρο Υγείας Χρυσούπολης όπου εξετάστηκε χωρίς να βρεθούν παθολογικά ευρήματα ή τραυματισμοί.

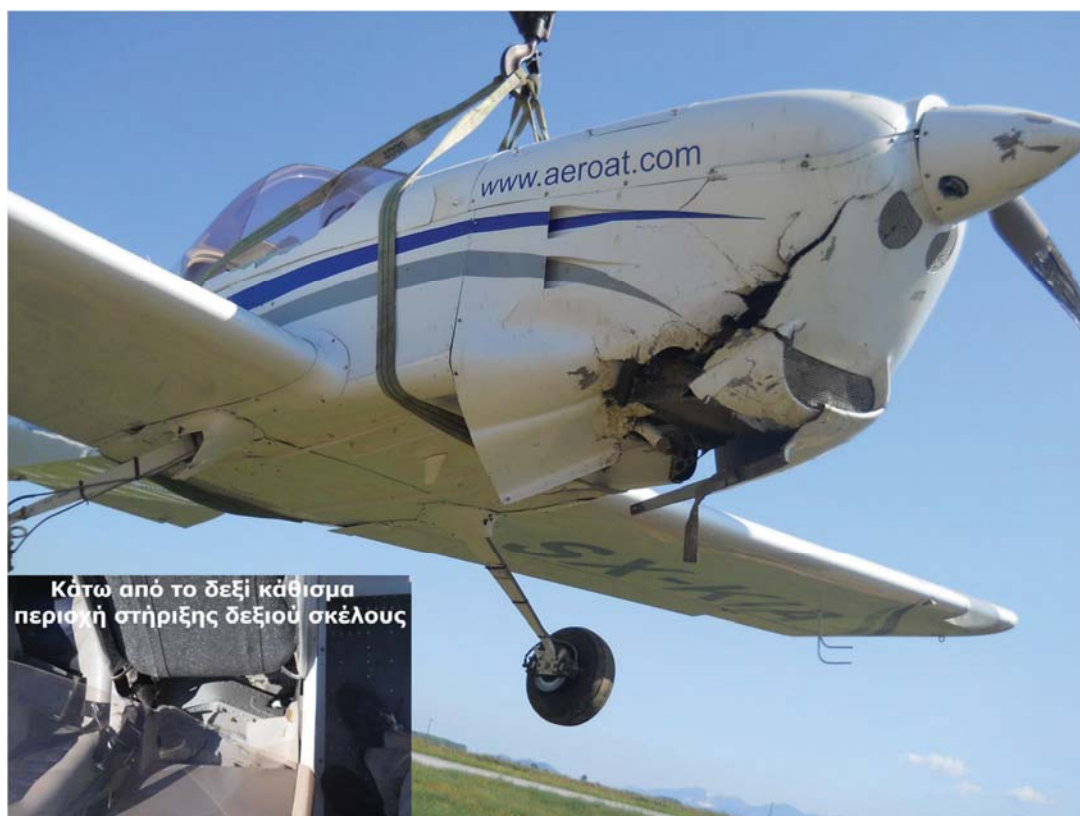
Φωτ. 2

Το α/φος υπέστη τις ακόλουθες ζημιές :

- Η έλικα καταστράφηκε. Τα δύο πτερύγια αποκολλήθηκαν εντελώς και το τρίτο βρέθηκε σπασμένο.
- Ο κινητήρας και κυρίως τα κάτω καλύμματα του και η βάση του υπέστησαν ζημιές.
- Τα σκέλη προσγείωσης και κυρίως το δεξί σκέλος έφερε παραμόρφωση – υποχώρηση και ο ριναίος αποκολλήθηκε από την βάση του.
- Στην περιοχή στήριξης του δεξιού σκέλους το σκάφος παρουσίαζε έντονη δομική παραμόρφωση.
- Η συνθετική καλύπτρα της καμπίνας βρέθηκε σπασμένη.
- Το δεξί ακροπτερύγιο καθώς και η περιοχή που ενώνεται η δεξιά πτέρυγα με το σκάφος έφεραν μικρή ζημιά .
- Από τη πρόσκρουση της έλικας στο έδαφος και την απότομη διακοπή της λειτουργίας του κινητήρα, πιθανόν να προξενήθηκαν και άλλες εσωτερικές ζημιές στον κινητήρα.

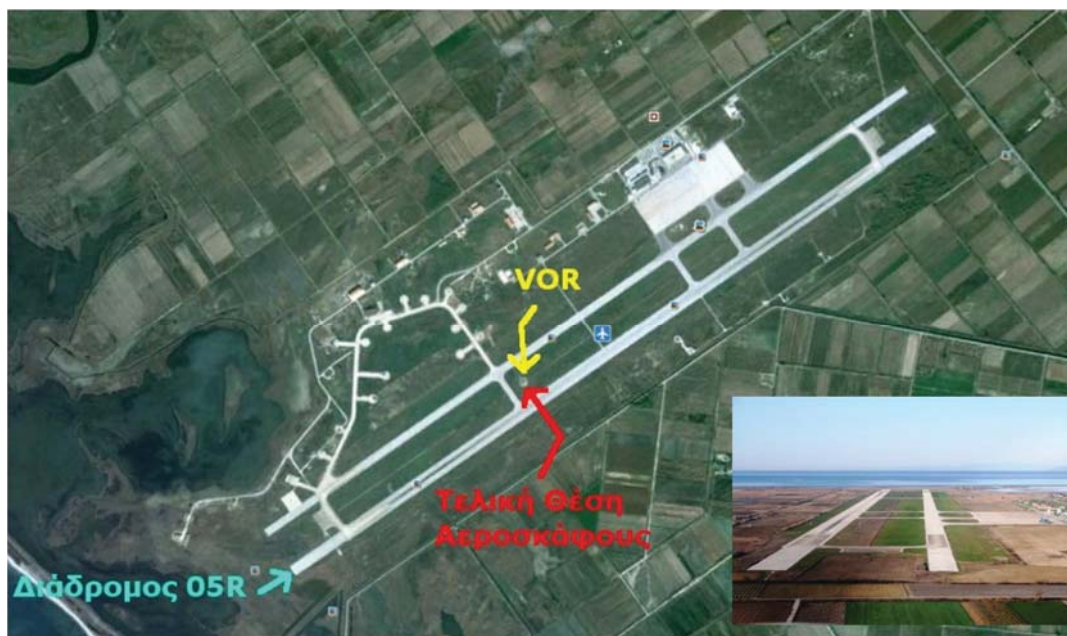
Φωτ. 6

Ο Κρατικός Αερολιμένας Καβάλας «Μέγας Αλέξανδρος» βρίσκεται στη Χρυσούπολη (40° 54' 50" N & 24° 37' 11" E) και σε υψόμετρο 17,7 ft. Διαθέτει έναν ασφαλτοστρωμένο διάδρομο με διεύθυνση 05/23 και μήκος 3000 μέτρα (5R/23L : 3,000 m x 45) m και τον παράλληλο πρώην διάδρομο (πρώην 5L/23R : 3,000 m x 30 m), ο οποίος χρησιμοποιείται ως τροχόδρομος αν και έχει σήμανση διαδρόμου.
