**ΕΠΙΤΡΟΠΗ ΔΙΕΡΕΥΝΗΣΗΣ ΑΤΥΧΗΜΑΤΩΝ ΚΑΙ
ΑΣΦΑΛΕΙΑΣ ΠΤΗΣΕΩΝ
(ΕΔΑΑΠ)**

**ΠΟΡΙΣΜΑ ΔΙΕΡΕΥΝΗΣΗΣ ΑΤΥΧΗΜΑΤΟΣ
ΑΕΡΟΣΚΑΦΟΥΣ SX – ΑΑΤ
ΣΤΟ ΑΕΡΟΔΡΟΜΙΟ ΠΑΧΗΣ,
ΜΕΓΑΡΩΝ**

**ΠΟΡΙΣΜΑ ΔΙΕΡΕΥΝΗΣΗΣ ΑΤΥΧΗΜΑΤΟΣ
07/2008**

**Ατύχημα αεροσκάφους SX-ΑΑΤ
στο αεροδρόμιο Πάχης, Μεγάρων την 24 Νοεμβρίου 2007**

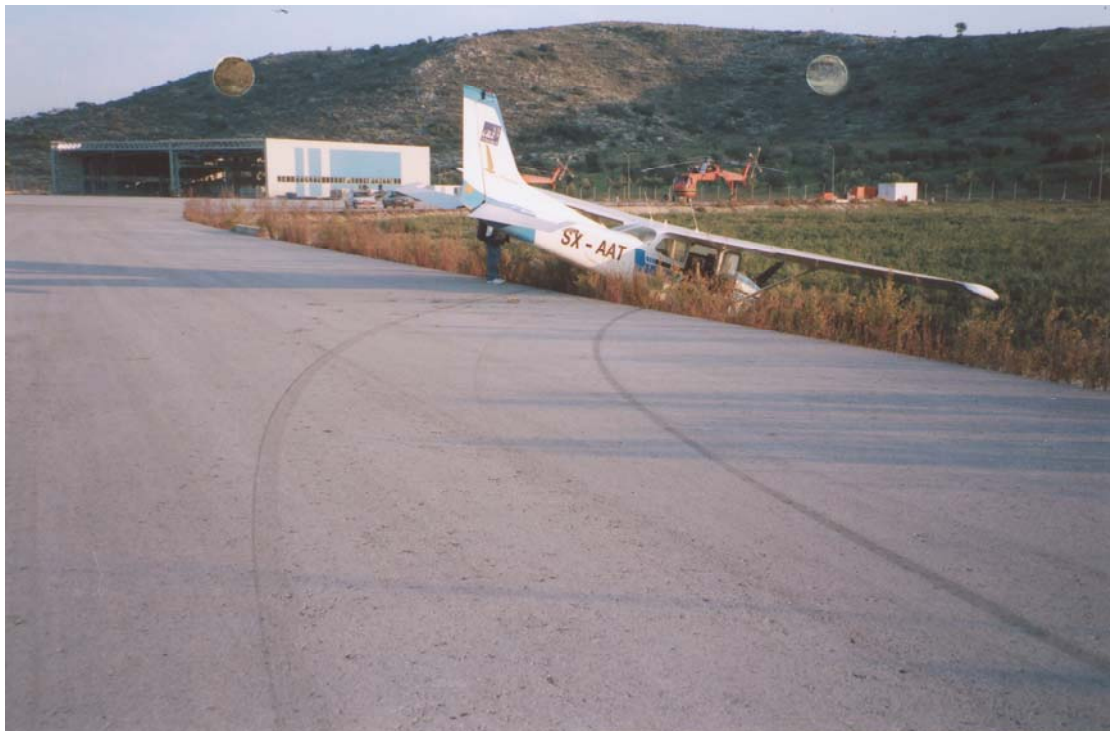
Φωτογραφία 1

Στη συνέχεια το α/φ παρέκκλινε της πορείας του προς τα δεξιά και εξήλθε του τροχοδρόμου, με αποτέλεσμα να ακινητοποιηθεί σε παρακείμενη αποστραγγιστική τάφρο, διαγράφοντας στροφή σχεδόν κάθετη με τον τροχόδρομο.

Η κίνηση του α/φ επί του τροχοδρόμου δημιούργησε ίχνη από τους τροχούς όπως φαίνονται στις φωτογραφίες 1 και 2.

Από την κατάθεση του συνεπιβάτη και τις φωτογραφίες που ελήφθησαν μετά το ατύχημα προκύπτει ότι το α/φ τροχοδρομούσε στο δεξιό ήμισυ του τροχοδρόμου Ε τα δε ίχνη των ελαστικών επιβεβαιώνουν τη περίπου ομοιόμορφη πέδηση και στους δύο τροχούς. Από την επιθεώρηση του συστήματος πέδησης δεν βρέθηκε κανένα σφάλμα και το σύστημα βρέθηκε να λειτουργεί αποτελεσματικά.

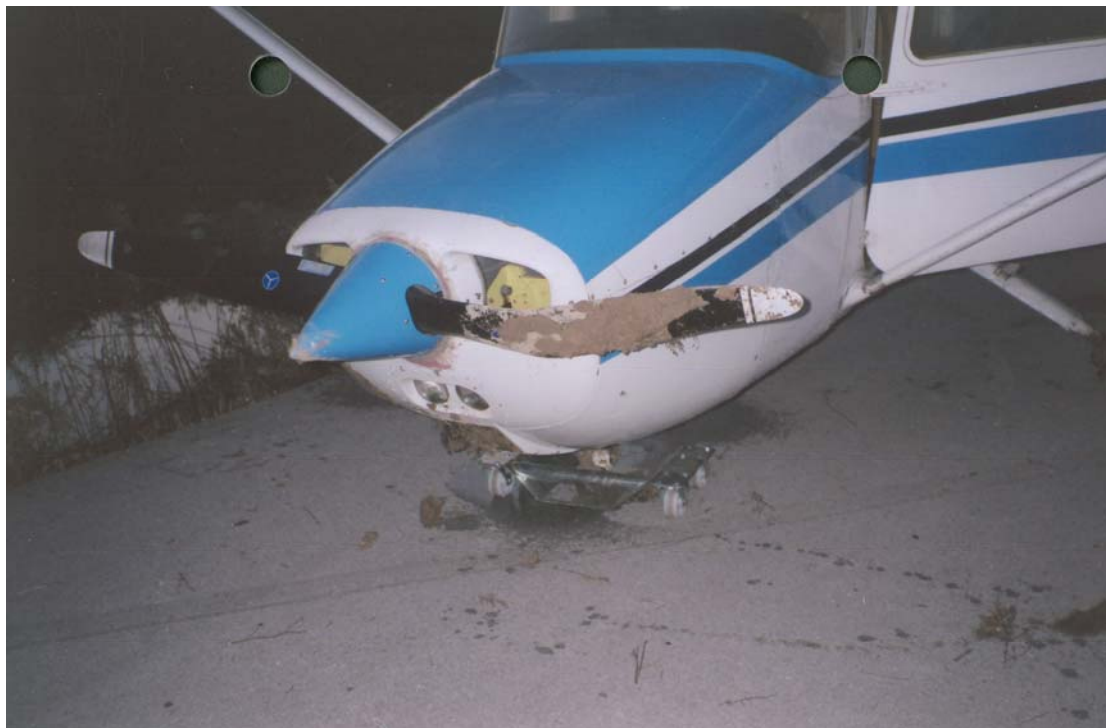
Εικόνα 3

Από τον εξωτερικό οπτικό έλεγχο, διαπιστώθηκαν οι παρακάτω ζημιές (βλέπε φωτογραφία 3) :

- Θραύση του ριναίου σκέλους του συστήματος π/γ στο κάτω άκρο του (ψαλίδι).
- Ελαφρές παραμορφώσεις στο κάτω κάλυμμα του κινητήρα.
- υπερβολική στρέβλωση του ενός πτερυγίου της έλικας.

Από τη πρόσκρουση της έλικας στο έδαφος και την απότομη διακοπή της λειτουργίας του κινητήρα, πιθανόν να προξενήθηκαν και άλλες εσωτερικές ζημιές στον κινητήρα.
