**ΕΠΙΤΡΟΠΗ ΔΙΕΡΕΥΝΗΣΗΣ ΑΤΥΧΗΜΑΤΩΝ ΚΑΙ  
ΑΣΦΑΛΕΙΑΣ ΠΤΗΣΕΩΝ  
(ΕΛΑΑΠ)**

**ΠΟΡΙΣΜΑ ΔΙΕΡΕΥΝΗΣΗΣ ΑΤΥΧΗΜΑΤΟΣ  
ΠΤΑΜΕΝΗΣ ΑΕΡΑΘΛΗΤΙΚΗΣ ΣΥΣΚΕΥΗΣ  
(ΑΛΕΞΙΠΤΩΤΟΥ ΠΛΑΓΙΑΣ)  
ΣΤΗΝ ΠΕΡΙΟΧΗ ΔΕΛΦΩΝ ΦΩΚΙΔΑΣ  
ΤΗΝ 26<sup>η</sup> ΙΟΥΝΙΟΥ 2015**

**ΠΟΡΙΣΜΑ ΔΙΕΡΕΥΝΗΣΗΣ ΑΤΥΧΗΜΑΤΟΣ  
09 / 2018**

**Ιπτάμενης Αεραθλητικής Συσκευής  
(Αλεξιπτώτου Πλαγιάς)  
στην περιοχή Δελφών Φωκίδας  
την 26<sup>η</sup> Ιουνίου 2015**

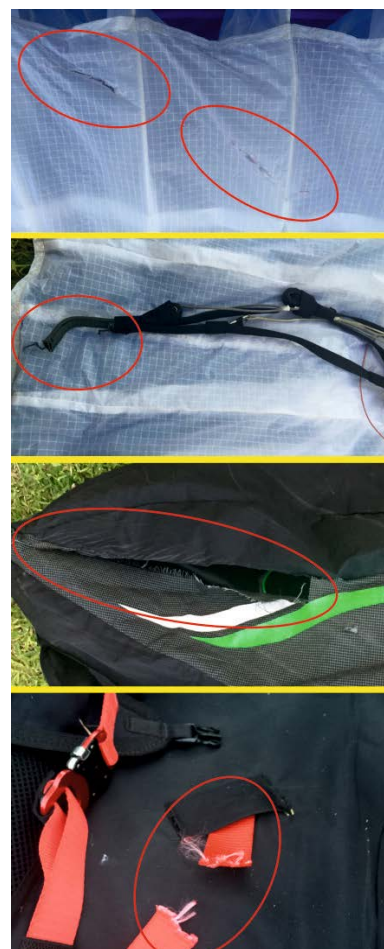
Μετά τον έλεγχο που πραγματοποιήθηκε στον εξοπλισμό του χειριστή, βρέθηκε ότι έφερε φθορές εξαιτίας του βραχώδους εδάφους, στο οποίο προσέκρουσε καθώς και φθορές στα σχοινάκια, που έγιναν κατά την απελευθέρωση του χειριστή από τον εξοπλισμό του.

Αναλυτικότερα, το προσωπικό της Πυροσβεστικής Υπηρεσίας με σκοπό τον ευκολότερο απεγκλωβισμό και τη ασφαλέστερη μεταφορά του χειριστή, είχε κόψει με αιχμηρό αντικείμενο τον δεξιό μάντα του αλεξιπτώτου, δυο σχοινάκια του μάντα αυτού καθώς και τον μάντα του καθίσματος και συγκεκριμένα αυτόν του αριστερού ποδιού.

Επίσης, στο κάτω ύφασμα του αλεξιπτώτου παρατηρήθηκαν σε πέντε κυψέλες, σχισμές από ελάχιστα εκατοστά μέχρι και 30 cm. Σχισμές μεγάλου μήκους καθώς και φθορές παρατηρήθηκαν και στο κάθισμα του χειριστή τόσο στη δεξιά όσο και στην αριστερή πλευρά του, με κυριότερη μία σχισμή μήκους 38 cm στο εξωτερικό κάλυμμα της πλάτης (Φωτ. 2).

**Φωτ. 2:** Οι φθορές του εξοπλισμού.

Από τον οπτικό έλεγχο, που πραγματοποιήθηκε στο κάθισμα παρατηρήθηκαν σκισίματα και φθορές στα πλαϊνά και στο πίσω μέρος του καθίσματος.

Το κάθισμα παραδόθηκε με κομμένο τον ιμάντα πρόσδεσης του δεξιού ποδιού του χειριστή. Ο ιμάντας αυτός κόπηκε κατά τη διάρκεια απεγκλωβισμού του χειριστή από το κάθισμά του.

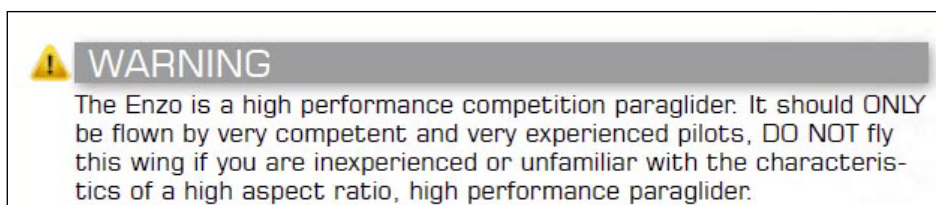
Στο εγχειρίδιο χρήσης του αλεξιπτώτου αναφέρεται ότι το συγκεκριμένο αλεξίπτωτο είναι αγωνιστικό, υψηλών επιδόσεων και θα πρέπει να χρησιμοποιείται μόνο από χειριστές πολύ έμπειρους και ικανούς (Φωτ. 3).

**Φωτ. 3:** Η προειδοποίηση της κατασκευάστριας εταιρείας στο εγχειρίδιο χρήσης.

Επίσης, αναφέρεται ότι, σε καμία περίπτωση δεν πρέπει να χρησιμοποιείται από μη έμπειρους χειριστές ή από χειριστές που δεν είναι εξοικειωμένοι με τα χαρακτηριστικά αλεξιπτώτων επιδόσεων με υψηλή σχέση αναλογίας πλευρών, δηλαδή διάταμα (aspect ratio).

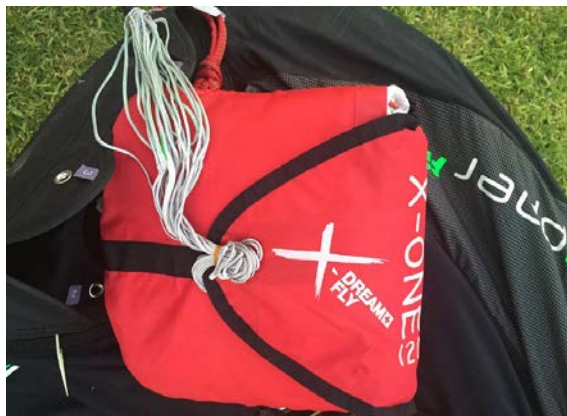
Το εφεδρικό Αλεξίπτωτο, που είχε ο χειριστής στον εξοπλισμό ασφάλειάς του, βρέθηκε μέσα στη θήκη συσκευασίας του. Ήταν κατασκευασμένο από την εταιρία X-DREAM-FLY, τον Σεπτέμβριο του 2013, μοντέλο X-ONE 120, με σειριακό αριθμό (S/N): 012K130738160. Το συγκεκριμένο εφεδρικό αλεξίπτωτο ήταν πιστοποιημένο από την Air Turquoise S.A., με αριθμό πιστοποίησης: LTF RG 065.2012 (Φωτ. 4).

**Φωτ. 4:** Το εφεδρικό αλεξίπτωτο.

Από τον έλεγχο, που έγινε στο εφεδρικό αλεξίπτωτο, δεν προέκυψαν ευρήματα, που να αφορούν φθορές στα υλικά κατασκευής του. Επιπρόσθετα, υπήρξε πλήρης και άμεση ανάπτυξη κατά τις διαδικασίες ελέγχου του.

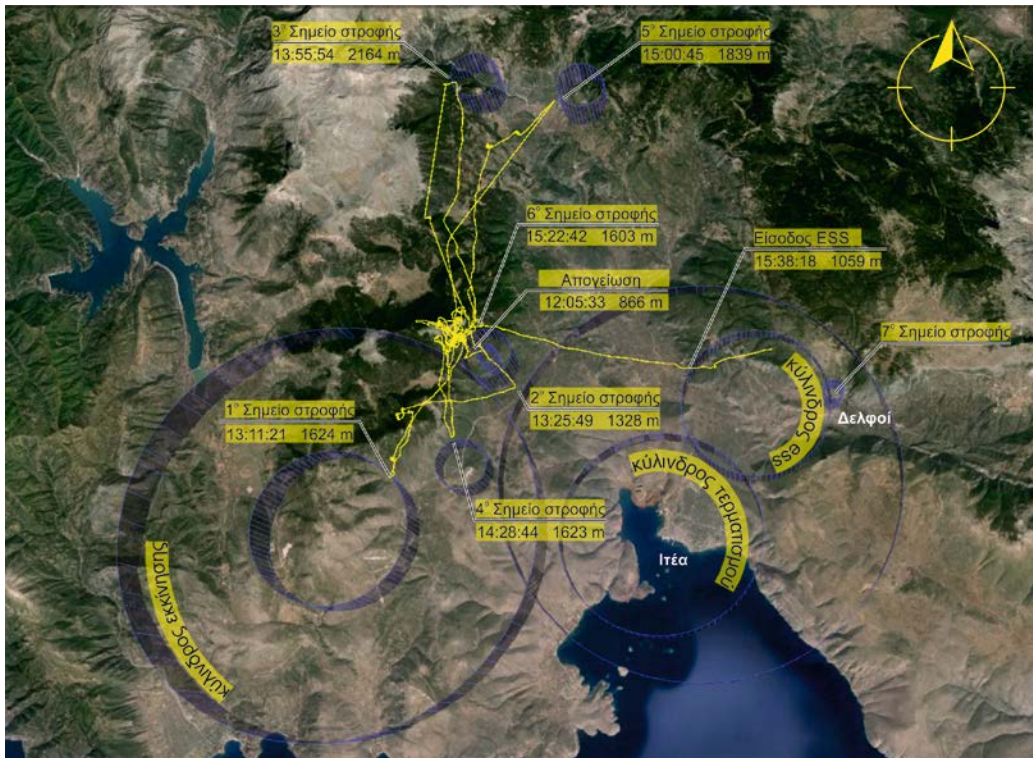
Φωτ. 7: Η πορεία του χειριστή σε σχέση με τα σημεία στροφής

Ο χειριστής κρίνοντας ότι το υψόμετρο, που είχε, δεν επαρκούσε για την ολοκλήρωση της διαδρομής και προσπαθώντας να αποκτήσει μεγαλύτερο υψόμετρο, πλησίασε προς την πλαγιά του Παρνασσού έχοντας σκοπό να αξιοποιήσει τα πιθανά ανοδικά ρεύματα, που απορρέουν από αυτή. Από τα δεδομένα πτήσης φαίνεται ότι αρχικά η προσπάθεια αυτή είχε θετικό αποτέλεσμα. Τα επόμενα δευτερόλεπτα και ενώ διέσχισε την κορυφογραμμή, σε κάθε σημείο, που κατέγραψαν οι συσκευές καταγραφής του ίχνους πτήσης, υπήρξε αύξηση του υψομέτρου. Στις 15:43:49 h, δηλαδή 15 sec αργότερα, ο χειριστής βρισκόταν σε υψόμετρο 973 m από την επιφάνεια της θάλασσας. Προσπερνώντας όμως μερικά μέτρα βορειοδυτικότερα την κορυφή του Παρνασσού, το υψόμετρο του άρχισε να μειώνεται και για τον λόγο αυτό έστρεψε πάλι το αλεξίπτωτο του προς την κορυφή. Στο σημείο εκείνο, 5 sec αργότερα, η υψομετρική διαφορά του από το έδαφος δεν ήταν μεγαλύτερη των 30 m. Οι συσκευές καταγραφής του ίχνους πτήσης έδειξαν απώλεια υψομέτρου 25 m. Αμέσως μετά, το υψόμετρο που καταγράφηκε ήταν 943 m, ίδιο με το υψόμετρο του εδάφους στο σημείο εκείνο.

Συνοψίζοντας, είναι πιθανό τα καθοδικά ρεύματα παρακείμενου ανοδικού θερμικού, που αποκολλήθηκε από το προσήνεμο νοτιοδυτικό μέρος της πλαγιάς, να προκάλεσαν το εμπρόσθιο κλείσιμο του αλεξιπτώτου πλαγιάς του χειριστή, με επακόλουθο την πτώση και τον τραυματισμό του χειριστή.
