**Έκθεση Διερεύνησης Ατυχήματος
του Αεροπλάνου SX-KIA
στον Κρατικό Αερολιμένα Καβάλας
την 29^η Αυγούστου 2011**

ΑΡ. ΕΚΘΕΣΗΣ: Ε01 / 2012

**ΕΚΘΕΣΗ ΔΙΕΡΕΥΝΗΣΗΣ ΑΤΥΧΗΜΑΤΟΣ
E 01 / 2012**

**Αεροπλάνου SX-KIA
στον Κρατικό Αερολιμένα Καβάλας “Μ. Αλέξανδρος”
την 29^η Αυγούστου 2011**

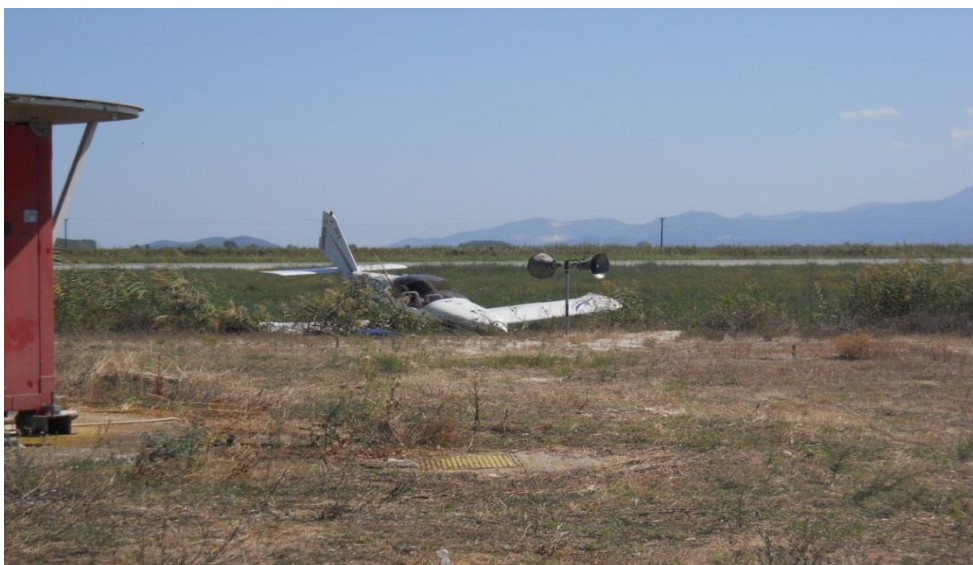
Φωτ. 1

Μετά την επαφή με τον διάδρομο το αεροσκάφος (α/φος) αναπήδησε δύο φορές και στη συνέχεια ευρισκόμενο πάλι στον αέρα πήρε αριστερή κλίση (Left Roll) και εξετράπη αριστερά, απομακρυνόμενο του κεντρικού άξονα του διαδρόμου. Το α/φος παραμένοντας σε χαμηλό ύψος, οριζοντιώθηκε και τελικά προσγειώθηκε εκτός του διαδρόμου, εντός της Ζώνης Ασφαλείας. Με την επαφή του με την χωμάτινη επιφάνεια το ριναίο σκέλος αποκολλήθηκε από την βάση του και το δεξί κύριο σκέλος παραμορφωμένο υποχώρησε προς τα πίσω. Η έλικα βρήκε στο έδαφος περιστρεφόμενη καταστρέφοντας και τα 3 πτερύγια, δύο εκ των οποίων αποκολλήθηκαν από αυτή. Το α/φος σταμάτησε την πορεία του στα όρια της ζώνης ασφαλείας, σε μικρό ανάχωμα ύψους περίπου 70 cm και πολύ κοντά στο σταθμό VOR (24 m). Η κάθετη απόσταση του α/φους από το αριστερό όριο του διαδρόμου

ήταν περίπου 60 m. Το δεξί ακροπτερύγιο βρήκε στο έδαφος λίγο πριν την ακινητοποίηση δημιουργώντας μικρή ζημιά, ενώ έσπασε και η καλύπτρα της καμπίνας. Ο χειριστής έκλεισε τους ηλεκτρικούς διακόπτες και βγήκε από το αεροσκάφος μόνος του χωρίς κανένα τραυματισμό. Τα πυροσβεστικά μέσα έφτασαν άμεσα στον τόπο του ατυχήματος. Δεν υπήρξε διαρροή καυσίμου, ούτε πυρκαγιά, ενώ τον διακόπτη παροχής καυσίμου έκλεισε εκ των υστέρων κάποιος υπεύθυνος της σχολής. Ο χειριστής μεταφέρθηκε στο Κέντρο Υγείας Χρυσούπολης όπου εξετάστηκε χωρίς να βρεθούν παθολογικά ευρήματα ή τραυματισμοί.

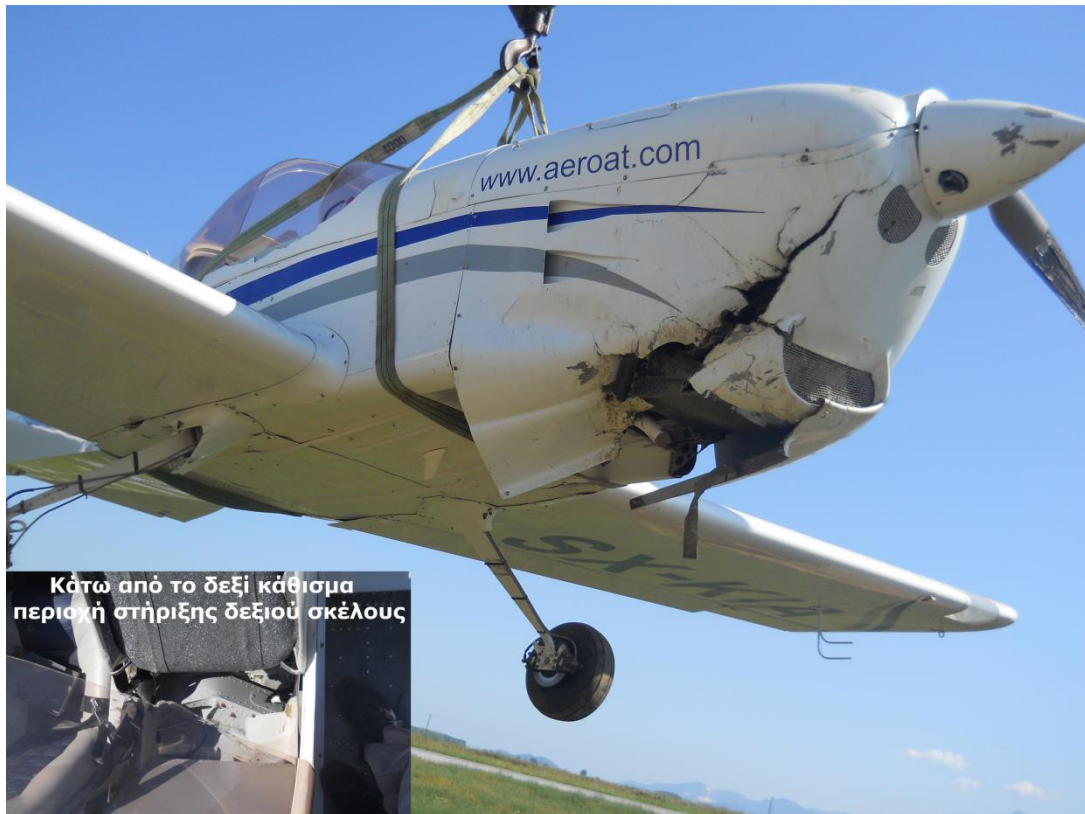
Φωτ. 2

Το α/φος υπέστη τις ακόλουθες ζημιές :

- Η έλικα καταστράφηκε. Τα δύο πτερύγια αποκολλήθηκαν εντελώς και το τρίτο βρέθηκε σπασμένο.
- Ο κινητήρας και κυρίως τα κάτω καλύμματα του και η βάση του υπέστησαν ζημιές.
- Τα σκέλη προσγείωσης και κυρίως το δεξί σκέλος έφερε παραμόρφωση – υποχώρηση και ο ριναίος αποκολλήθηκε από την βάση του.
- Στην περιοχή στήριξης του δεξιού σκέλους το σκάφος παρουσίαζε έντονη δομική παραμόρφωση.
- Η συνθετική καλύπτρα της καμπίνας βρέθηκε σπασμένη.
- Το δεξί ακροπτερύγιο καθώς και η περιοχή που ενώνεται η δεξιά πτέρυγα με το σκάφος έφεραν μικρή ζημιά .
- Από τη πρόσκρουση της έλικας στο έδαφος και την απότομη διακοπή της λειτουργίας του κινητήρα, πιθανόν να προξενήθηκαν και άλλες εσωτερικές ζημιές στον κινητήρα.
