**ΕΠΙΤΡΟΠΗ ΔΙΕΡΕΥΝΗΣΗΣ ΑΤΥΧΗΜΑΤΩΝ ΚΑΙ  
ΑΣΦΑΛΕΙΑΣ ΠΤΗΣΕΩΝ  
(ΕΔΑΑΠ)**

**ΕΚΘΕΣΗ ΔΙΕΡΕΥΝΗΣΗΣ ΣΟΒΑΡΟΥ ΣΥΜΒΑΝΤΟΣ  
ΑΕΡΟΣΚΑΦΩΝ: SX-ARI & SX-ARA  
ΣΤΗ ΖΩΝΗ ΚΥΚΛΟΦΟΡΙΑΣ ΤΟΥ ΑΕΡΟΔΡΟΜΙΟΥ ΜΕΓΑΡΩΝ  
ΤΗΝ 16<sup>η</sup> ΜΑΙΟΥ 2015**

**E 06 / 2017**

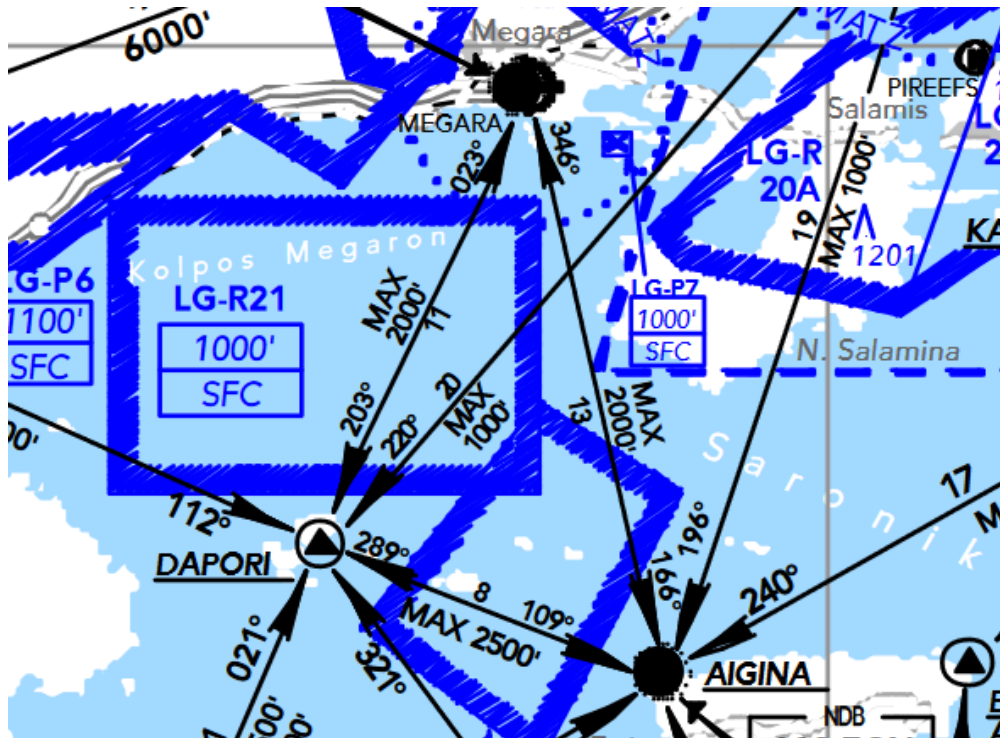
Εικόνα 1 Απόσπασμα χάρτη διαδρομών εξ όψεως κανόνων πτήσης κοντά στο Αεροδρόμιο των Μεγάρων

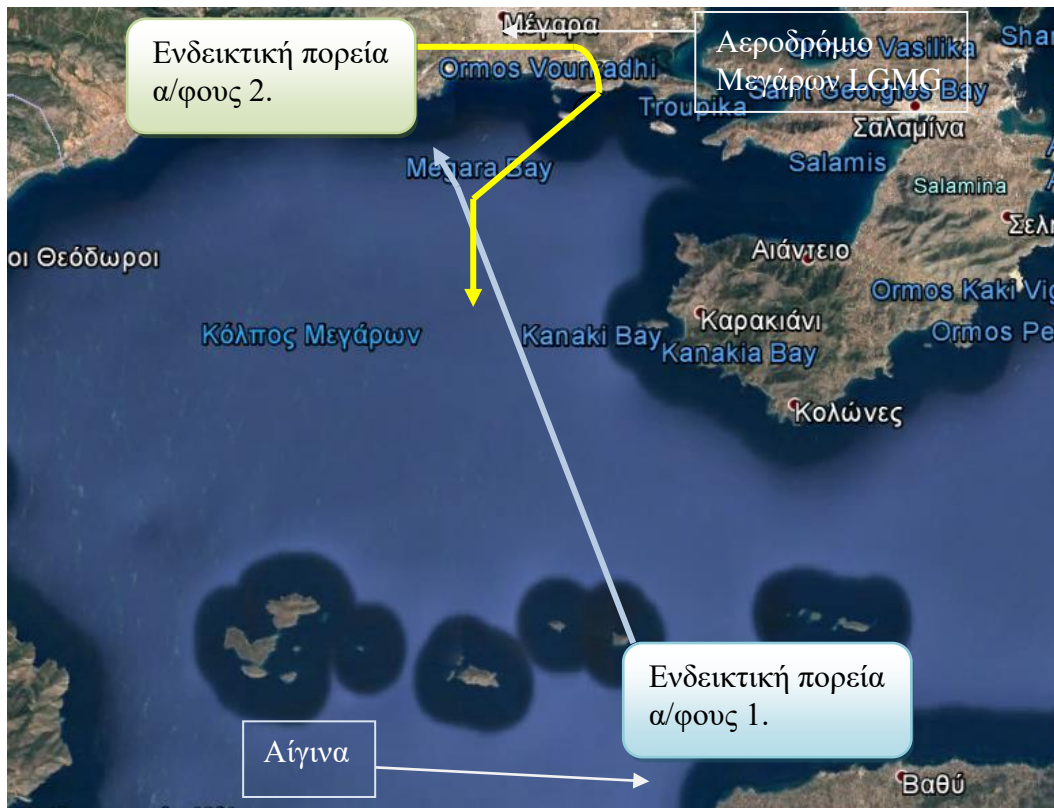
Εικόνα 2 Ενδεικτικές πορείες των δύο εμπλεκόμενων α/φον

Στις 09:54 h όταν ο ΠΕΑ Μεγάρων κάλεσε το α/φος 1 για να το ρωτήσει το ύψος του έλαβε την απάντηση ότι αυτό πετούσε σε ύψος 600 ft. Ο EEK κατάλαβε την συγκλίνουσα πορεία των δύο α/φων γι' αυτό και ζήτησε αρχικά από τον χειριστή του α/φους 1 να αυξήσει το ύψος του και λαμβάνοντας την αρνητική απάντηση από αυτόν λόγω της ύπαρξης νεφών, αμέσως έδωσε εντολή στον χειριστή του α/φους 2 να κινηθεί νοτιότερα. Εκείνη την ημέρα και ειδικά κατά τις πρωινές ώρες, υπήρχε θόλωση στην

Από την απομαγνητοφώνηση και καταγραφή (P/T) συνομιλιών είναι εμφανές ότι ο χειριστής του α/φους 2 ήταν σε ετοιμότητα για την ύπαρξη κυκλοφορίας στην ζώνη εναέριας κυκλοφορίας γι' αυτό και όταν ο ΠΕΑ Μεγάρων ζήτησε από αυτόν να κινηθεί νοτιότερα αμέσως εκτέλεσε την οδηγία. Ακριβώς εκείνη τη στιγμή τα α/φη είχαν πλησιάσει σε πολύ κοντινή απόσταση το ένα με το άλλο. Σύμφωνα με τον χειριστή του α/φους 1 η απόστασή τους πρέπει να ήταν γύρω στο 0.8 nm ενώ σύμφωνα με τον χειριστή του α/φους 2 η απόσταση ήταν περίπου 0.25 nm.
