**ΠΟΡΙΣΜΑ ΑΤΥΧΗΜΑΤΟΣ
ΑΛΕΞΗΠΤΩΤΟΥ
ΣΤΟ ΤΥΜΠΑΚΙ, ΗΡΑΚΛΕΙΟΥ, ΚΡΗΤΗΣ
ΤΗΝ 4^Η ΙΑΝΟΥΑΡΙΟΥ 2009**

ΑΡ. ΠΟΡΙΣΜΑΤΟΣ 02/2010

**Ατύχημα Αλεξιπτώτου Ελευθέρας Πτώσης
στο Τυμπάκι, Ηρακλείου, Κρήτης
την 4^η Ιανουαρίου 2009**

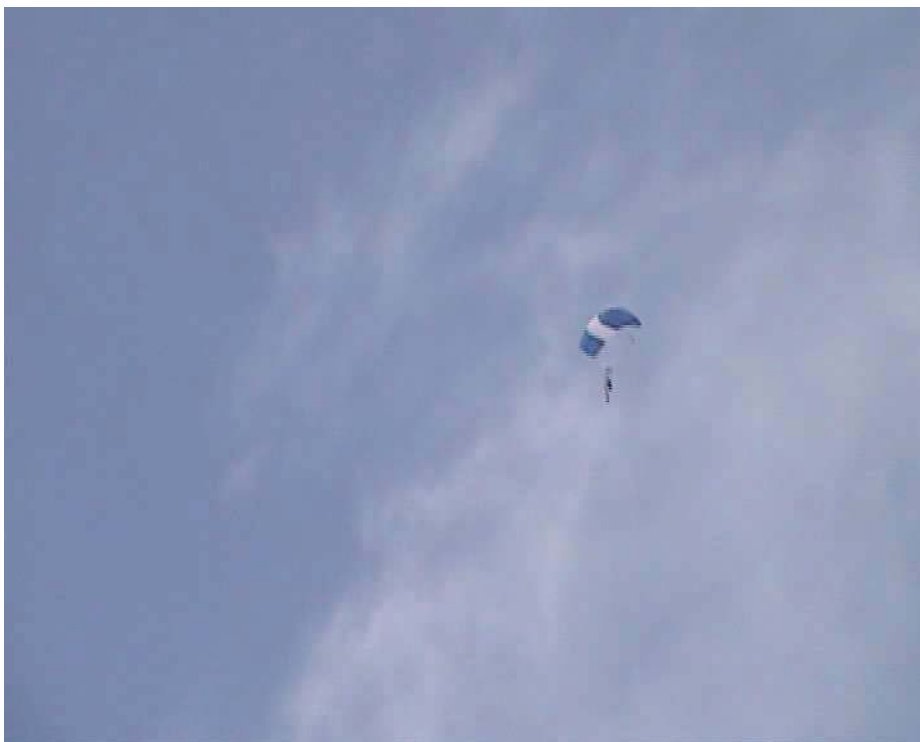
Φωτ. 1

Η ρίψη των αλεξιπτωτιστών έγινε από το ύψος των 12.000 ft. Όταν με ελεύθερα πτώση έφθασαν στο ύψος των 3.500 ft όπως ήταν προκαθορισμένο οι αλεξιπτωτιστές άνοιξαν τα αλεξίπτωτα. Από τις δηλώσεις των παρευρισκομένων αλλά και από βιντεοσκόπηση της ρίψης που έγινε από παρευρισκόμενο στον χώρο της προσγείωσης φαίνεται καθαρά ότι ο θόλος του αλεξιπτώτου το αλεξιπτωτιστού του ατυχήματος αναπτύχθηκε κανονικά και άρχισε μία ομαλή ελεγχόμενη κάθοδος με ανατολική κατεύθυνση. (Φωτ. 1)

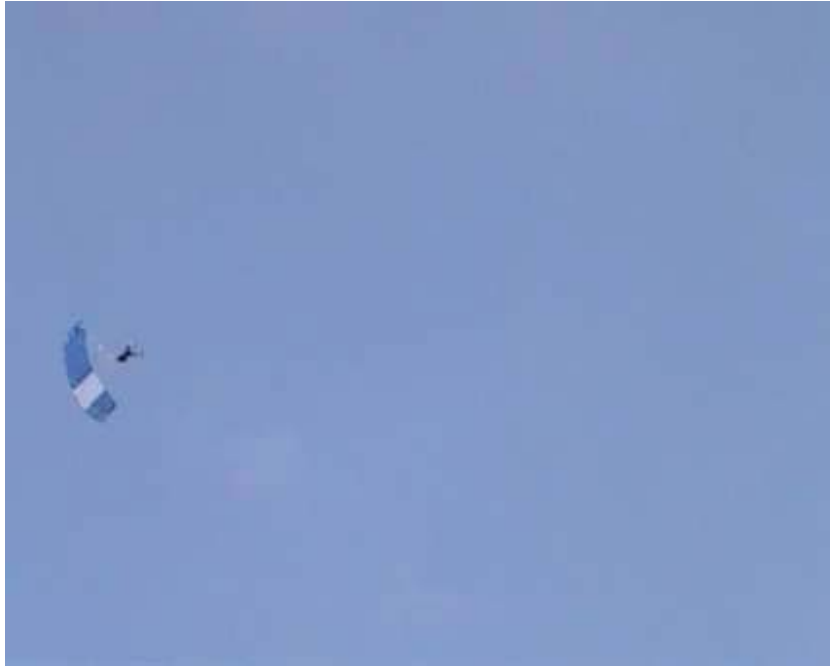
Φωτ. 2

Από τα πλάνα της βιντεοσκόπησης που περιέχουν το εν λόγω άλμα φαίνεται ότι ο αλεξιπτωτιστής πραγματοποιεί βίαιες κινήσεις του σώματός του κάτω από το θόλο. Παραμένει άγνωστο αν αυτός θέλοντας να πραγματοποιήσει μία προσγείωση υψηλών επιδόσεων προσπάθησε να επιτύχει γρήγορη στροφή του θόλου (με την τεχνική Hook-turn στην οποία μας παραπέμπει η στάση και η θέση αλεξιπτώτου και αλεξιπτωτιστού στην φωτ. 2) η οποία δεν εκτελέστηκε με απόλυτα σωστό τρόπο.

Πιθανή προσπάθεια εκτέλεσης ελιγμού για πραγματοποίηση προσγείωσης υψηλών επιδόσεων με όχι απόλυτα σωστό τρόπο, λόγω εσφαλμένης αντίληψης διαδικασιών δυνατοτήτων και εκτίμησης ύψους.

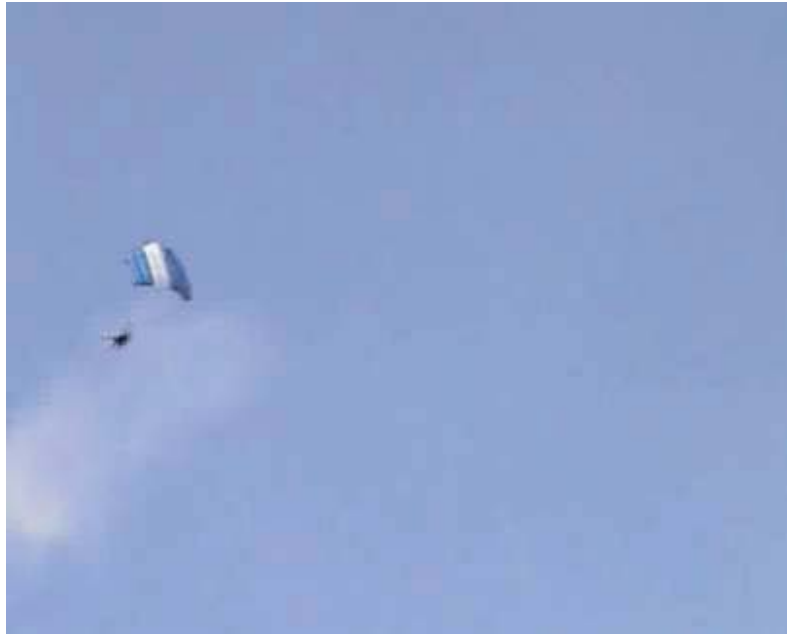
Φωτ. 3

Γεγονός είναι ότι, μετά την καταγραφή των βίαιων αυτών κινήσεων ο αλεξιπτωτιστής φαίνεται με το σώμα στραμμένο σε αντίθετη φορά με αυτή του αλεξιπτώτου, δηλαδή έχει την πλάτη στην πορεία του αλεξιπτώτου και βλέπει προς την πίσω πλευρά του θόλου.

Διακρίνεται, επίσης ότι οι ιμάντες του αλεξιπτώτου αντί να εκτείνονται παράλληλα μεταξύ του, έχουν περιστραφεί και είναι χιαστί. (Φωτ. 3)

Ακολουθεί μία ανεξέλεγκτη περιστροφική πορεία του αλεξιπτώτου προς το έδαφος χωρίς να μπορεί να παρέμβει ο αλεξιπτωτιστής αφενός μεν γιατί δεν μπορεί να έχει εικόνα προς τα πού κατευθύνεται αφού δεν έχει στο οπτικό του πεδίο την κατεύθυνση του αλεξιπτώτου αλλά το πίσω μέρος του θόλου και αφετέρου οι περιστραμμένοι ιμάντες του αλεξιπτώτου καθιστούν αδύνατη την παρέμβαση με τα χειριστήρια τα οποία δεν είναι ελεύθερα να κινηθούν (έχουν κλειδώσει).

- 3.1.5 Στο ύψος των 100 m επιχειρήθηκε ελιγμός, πιθανόν για πραγματοποίηση προσγείωσης υψηλών επιδόσεων, ο οποίος από τα βιντεοσκοπημένα πλάνα του άλματος που δείχνουν το σώμα του αλεξιπτωτιστή με φορά αντίθετη από αυτή του αλεξιπτώτου και τους μάντες χιαστί, φαίνεται ότι δεν έγινε με σωστό τρόπο.

- 4.1 2010 – 05** Η Ελληνική Αεραθλητική Ομοσπονδία να φροντίσει για την ενημέρωση των σχολών αλεξιπτωτισμού, ώστε να αποφεύγεται η εκτέλεση ακραίων ελιγμών ακόμα και από έμπειρους αλεξιπτωτιστές, ειδικά σε χαμηλό ύψος που δεν αφήνει περιθώρια διόρθωσης.
